Olycksutredning

Trafikolycka under utryckningskörning mellan tankbil 234-1240 och personbil

Upprättad/ reviderad	Upprättad/ reviderad av	Granskad av:	
2017-04-26	Simon Markusson	Ulf Rydh, Trafikverket

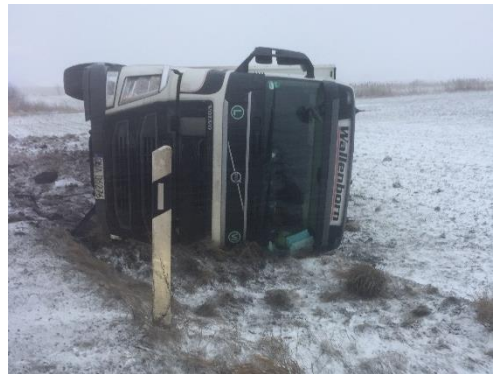
Figur 1 **Trailerdragare.**

Morgonen 2017-02-22 ca kl. 07:07 kör en utlandsregistrerad trailerdragare av vägen på Rv 77 i höjd med Vallbyberg, se figur 1.

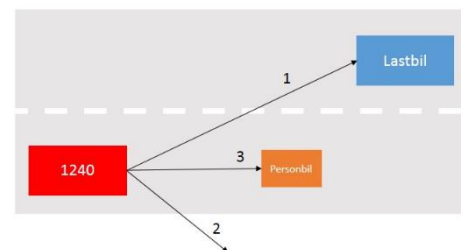
Figur 3 **Chaufförens tre handlingsalternativ.**

Figur 3 illustrerar chaufförens tre handlingsalternativ:

1. Styra över sin bil i mötande körfält och riskera krocka med den mötande lastbilen
2. Styra bilen ned i diket, till höger i sin färdriktning, och riskera att välta med bilen
3. Försöka bromsa

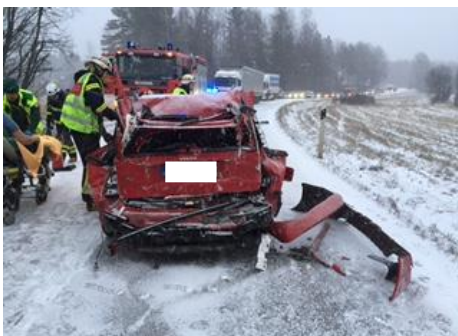
Figur 4 **Personbil.**

Personbilens bakdel deformerar sig vid kollisionen, figur 4, och bilen kastas framåt och stannar 67 m framför tankbilen.

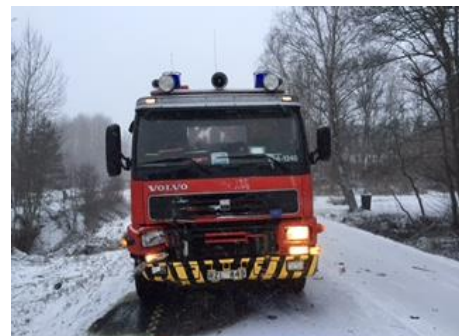
Figur 5 **Tankbil 234-1240.**

Han väljer att bromsa, dock är det så halt, så han hinner inte få stopp på bilen innan han kolliderar med den framförvarande personbilen. Tankbilschauffören tror att han körde i ca 30-40 km/h i kollisionsoögonblicket.

- *Halkkörning med tunga fordon*
För att få insikt i hur liten manöverförmåga tunga fordon har då fästet försvinner i halt väglag bör personalen få den utbildningen vid halkkörningsanläggning.
