## RÄDDNINGSTJÄNSTEN MITT BOHUSLÄN

## Olycksundersökning

Brand i elektrisk bäddvärmare  
Falkvägen, Lysekil  
Händelsedatum 2017-10-10

Utredningen utförd av:  
Anders Oskarsson  
Uddevalla  
2017-11-03

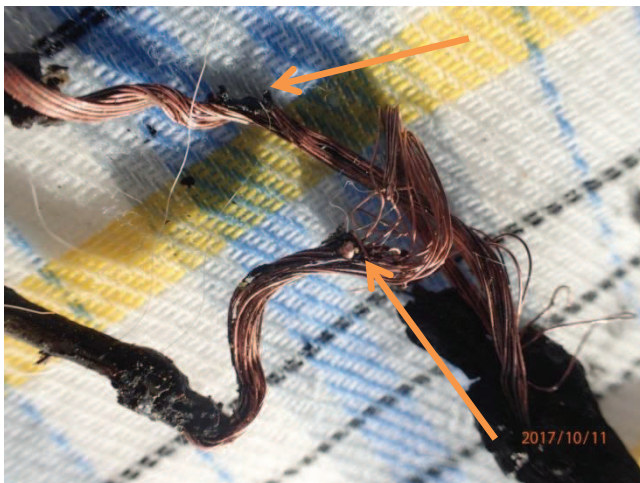
Med stor sannolikhet orsakades branden av bäddvärmaren. Exakt hur värmeutvecklingen som ledde till branden uppstod är inte klarlagt. Vid andra liknande bränder har dock utredare konstaterat att om värmetrådarna i bäddvärmaren kommer för nära varandra kan tillräcklig hög temperatur uppstå för att starta en brand. Anledningen kan vara att stoppningen varit gammal och inte klarat hålla isär trådarna, eller att bäddmadrassen varit vikt eller hopknölad. Vid denna händelse kunde en kortslutningsskada noteras på elkabeln till bäddvärmaren. Troligen är detta en sekundär skada som uppstått då höljet till elkabeln smält och ledarna på så sätt kommit i kontakt med varandra.

Bild 1 Trolig sekundär kortslutningsskada

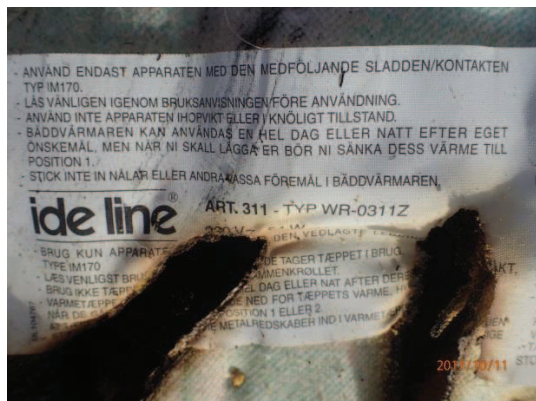
Företaget Adexi som saluför varumärket Ide Line säger att produkten förmodligen är 15-16 år gammal och att ingen bruksanvisning finns att tillgå. Men på en något brandskadad påsydd etikett finns ändå vissa anvisningar att följa.

Bild 2 Användaranvisningar

- Följ de användarinstruktioner som medföljer produkten.
- Kassera äldre och skadade produkter.
- Instruktioner på bäddmadrassen bör vara tydliga och lättlästa.
- Brandskyddsutbildare bör betona brandrisken med bäddvärmare vid brandskyddsinformation.
- Koppla timer till bäddmadrassen.
- Brandvarnare ger snabb upptäckt.
- Släckutrustning ger möjlighet att begränsa/ släcka branden.

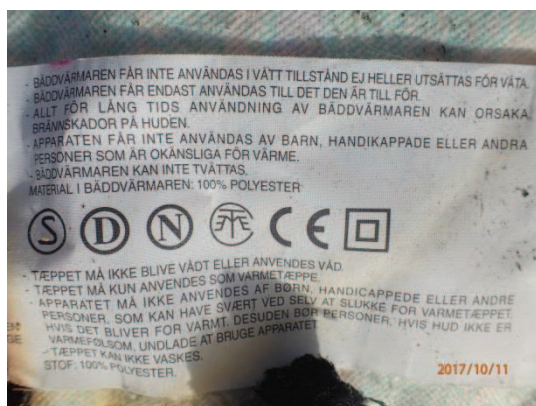
Bild 3 Användaranvisningar och märkning
