# OLYCKSUNDERSÖKNING

## Räddningstjänsten Öland

## Olycksundersökning Nivå 2

Olyckstyp: Brand i byggnad, publik lokal.  
Adress: Norra Långgatan 3  
Datum för olyckan: 2017-09-21

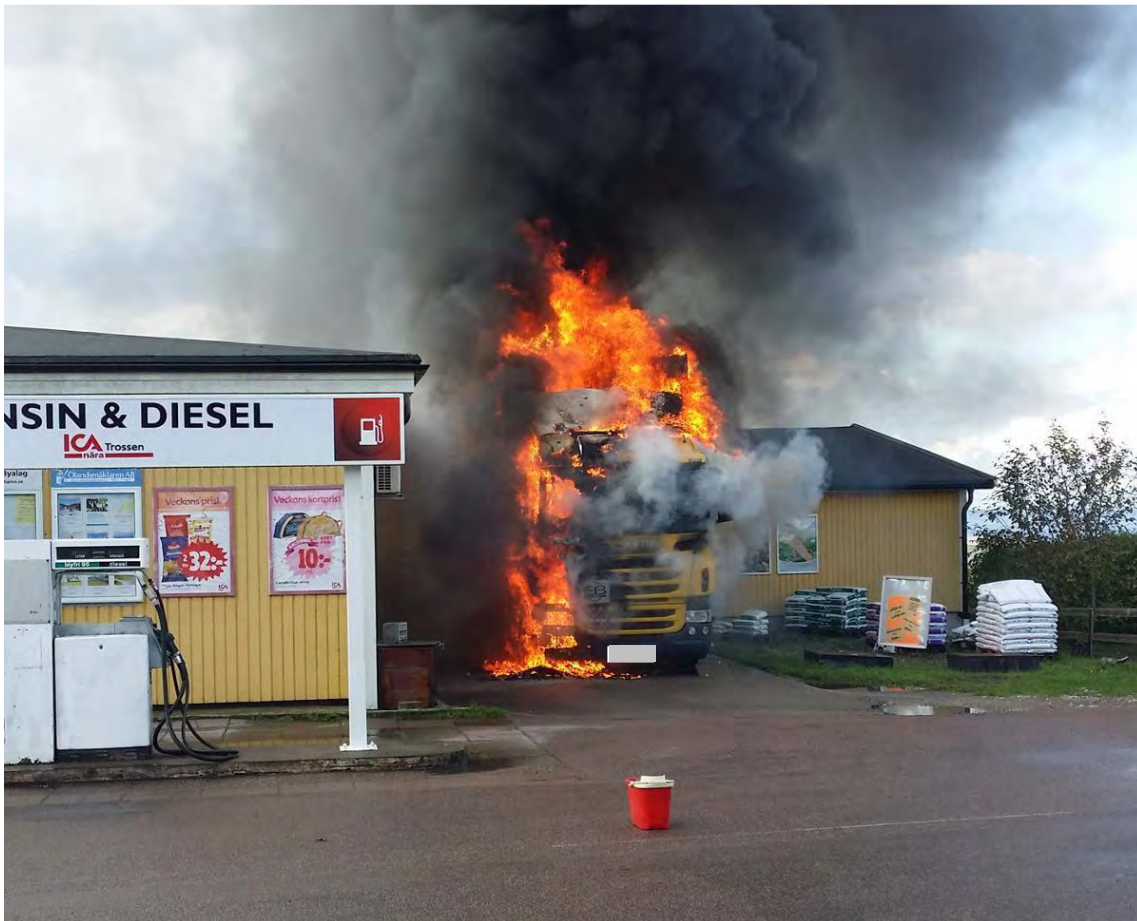
Foto privat. Hämtat från Ölandsbladet. Bilden tagen endast någon minut efter branden startat.

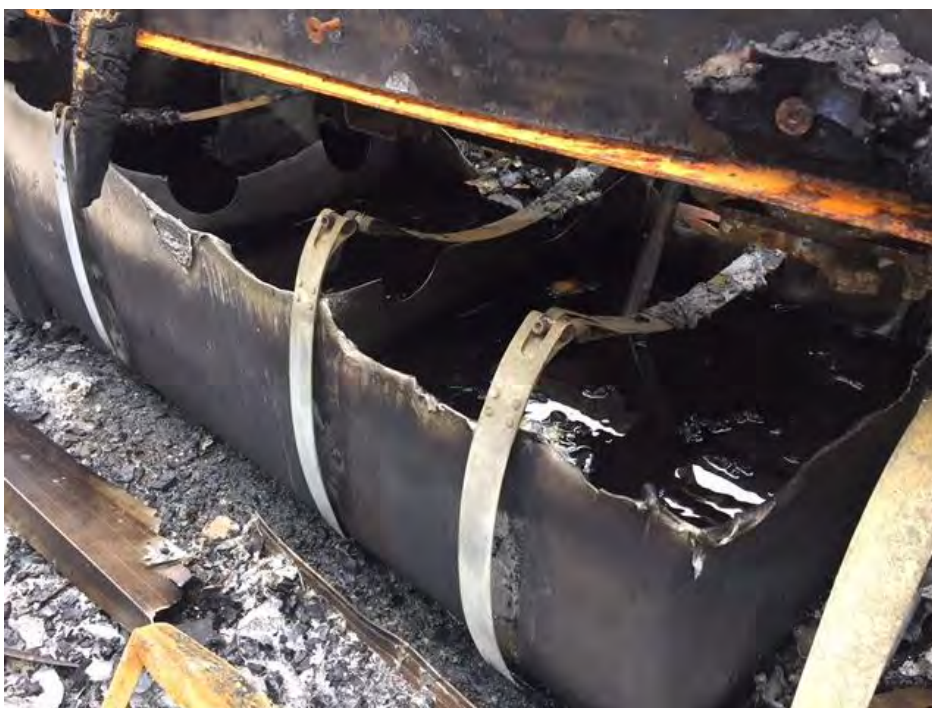
Klart är att branden i lastbilen får ett snabbt och kraftigt förlopp och att branden snabbt sprider sig in i fastigheten. På lastbilens högra sida sitter dieseltanken som fattar eld och ytterligare ökar brandens intensitet. I väggen som vetter mot lastbilen fanns 3 ventilationshål som leder direkt in till lokalerna. Detta i kombination med att man höll på att lasta in varor i lagret och alla dörrar stod öppna bidrog till den snabba brand- och rökgasspridningen.

*Lastbilens dieseltank.*

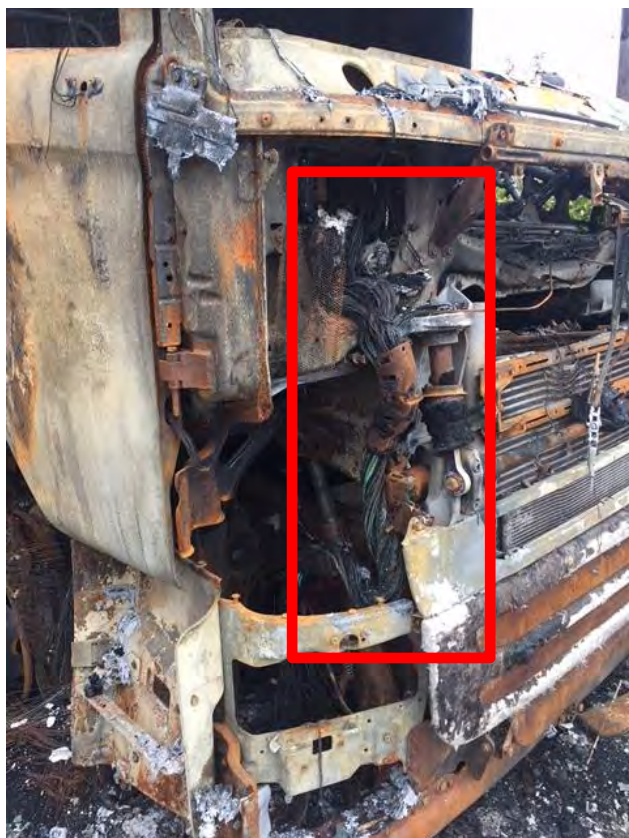
I anslutning till höger framlykta finns en större kabelhärva där även fordonets pluskabel är dragen.

En teori, och som vid denna rapport skrivande inte har kunnat bevisas, är att branden har börjat genom en kortslutning i kabelhärvan och därefter fått en snabb och kraftig brand- och rökspridning då det finns mycket brännbart i kabelhärvan.

*Del av kabelhärvan markerad.*

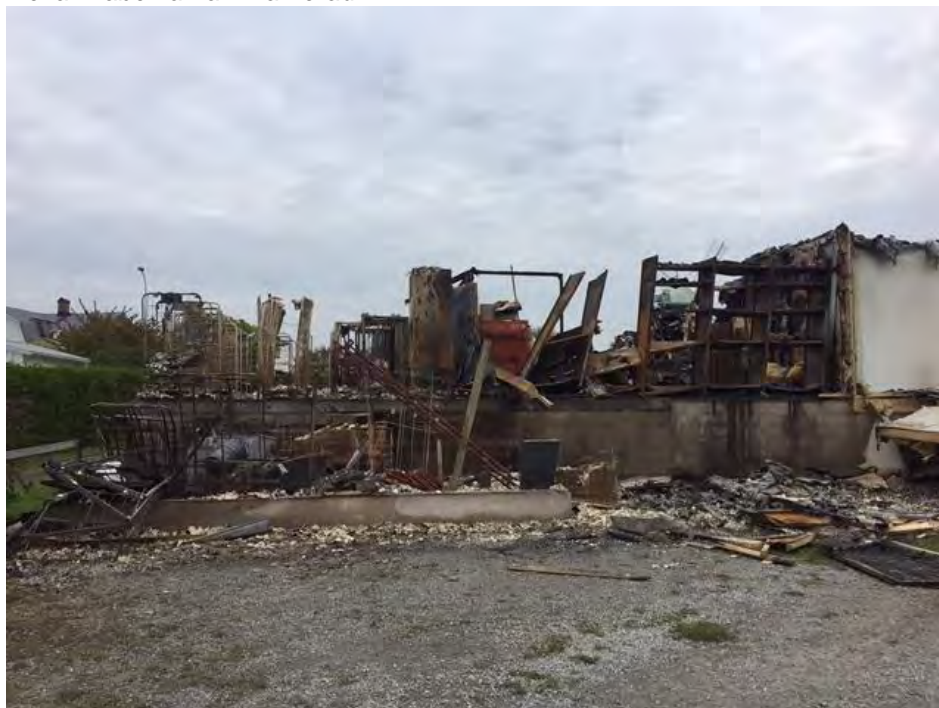
Håltagning görs i den västra gavelspetsen och strax efter detta tilltar branden i intensitet. Det brinner igenom i takfoten till väster. Med hjälp av grävmaskin rivs en del av västra väggen i mellandelen bort och man försöker på så sätt komma åt branden i konstruktionen, dock utan resultat.

*Del av byggnaden västra sida.*

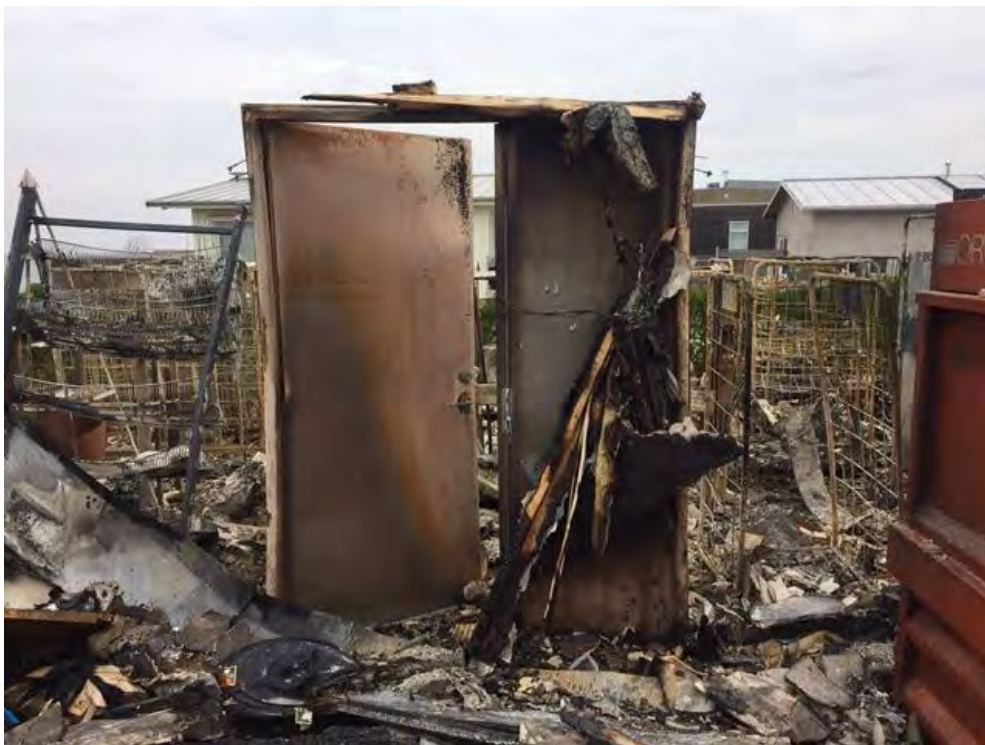
*Öppna dörrar i lagerdel.*

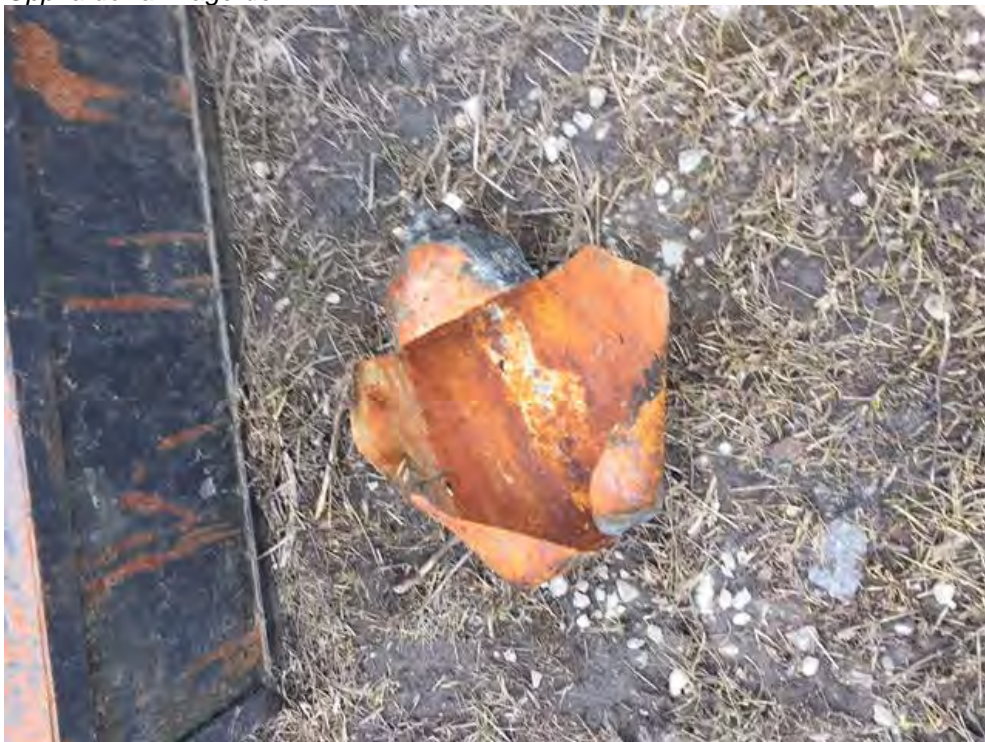
*Handbrandsläckare som exploderat.*
