Insatsutredning

Tillbud vid användning av skärsläckare

Radhusbrand i Sigtuna kommun

2017-05-16

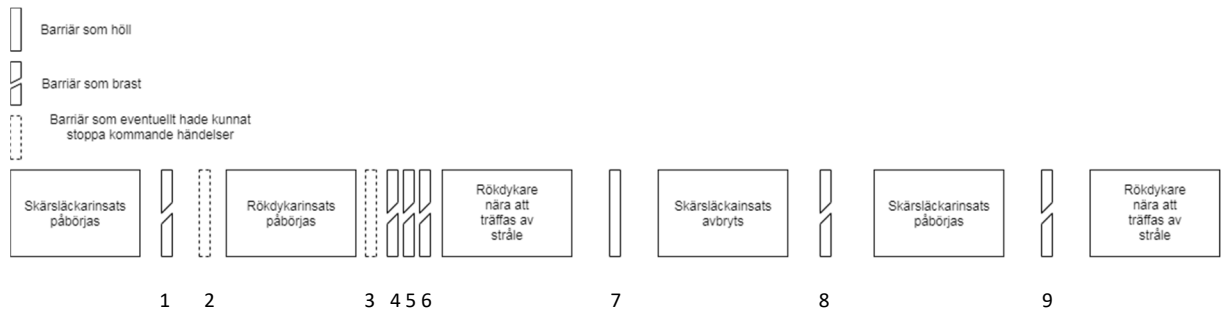
6. Barriäranalys med uppmärksammande avvikelser samt rekommenderade åtgärdsförslag

1. Information om att rökdykning påbörjas når ej ut till samtliga på skadeplatsen.

2. Om skärsläckare används ska ingen personal befinna sig i bygganden. Befinner sig personal i byggnaden ska skärsläckare ej användas.

3. Om information om rökdykarinsats förmedlas kan skärsläckarinsatsen avbrytas under aktuell tid.

4. Flera av medarbetarna har samma namn/smeknamn vilket skapade oreda och oklarheter vid kommunikationen.

5. Rökdykarkanalerna var ej exklusiv för rökdykarna. Detta leder till att mycket kommunikation sker på aktuell talgrupp och det är därför svårt att sälla vem som talar till vem.

6. Skärsläckarföraren punktskjuter rakt ned genom taket, vilket får till följd att strålen går genom ytter- och innertak.

7. Efter den första incidenten avbryts skärsläckarinsatsen.

8. Av oklar anledning påbörjas skärsläckarinsatsen igen.

9. Skärsläckaren skjuts, av oklar anledning rakt ned genom byggnadens tak. Detta får till följd att strålen går genom ytter- och innertak.

Åtgärd: Det åvilar ansvariga sektorchefer att kommunicera arbetsmiljörisker som uppstår till följd av åtgärder mellan berörda sektorer. Återkoppling på att information gått fram måste avkrävas vid information av sådan dignitet. Bör övas i samband med insatsövningar.

Åtgärd: Upprätta riktlinje för användning av skärsläckarutrustning.

Åtgärd: Enligt barriär 1.

Åtgärd: En tydlighet i kommunikationen i en stor sektor och flera som arbetar med luftapparat kan vara att tilltala personalen med funktion (ex. sektorchefen anropar skärsläckare) eller stationstillhörighet så att missförstånd mellan personer med samma namn inte uppstår. Öva tydlighet och disciplin vid radiokommunikation i samband med insatsövningar.

Åtgärd: Se över sambandsplan och tillse att utbildning genomförs.

Åtgärd: Möjlighet till övning och praktiskt handhavande av skärsläckaren har uppmärksamats som en brist inom förbundet. I dagsläget sker, enligt intervjuuppgift endast övningar med utrustningen på övningsfältet i Rosersberg.

Åtgärd: Säkerställ att det arbete som utförs på en skadeplats ligger i linje med ansvariga befäls intentioner. Detta säkerställs bäst genom en tydlighet i allt från tilldelade uppgifter, kommunikationsvägar, avgränsningar, riskbedömningar m.m. Fastlagda rutiner och strukturer är viktiga att de övas i olika ledningsnivåer tillsammans för att de ska kunna fungera även vid insatser där det är ont om tid för kommunikation.

Åtgärd: Enligt barriär 6.
