**RÄDDNINGSTJÄNSTEN**  
Smedjebackens kommun

## **Insatssammanställning**

Typ av olycka: Brand i byggnad

Typ av skada(or): Total brandskada förråd/lada med spridning till vissa delar av stall.

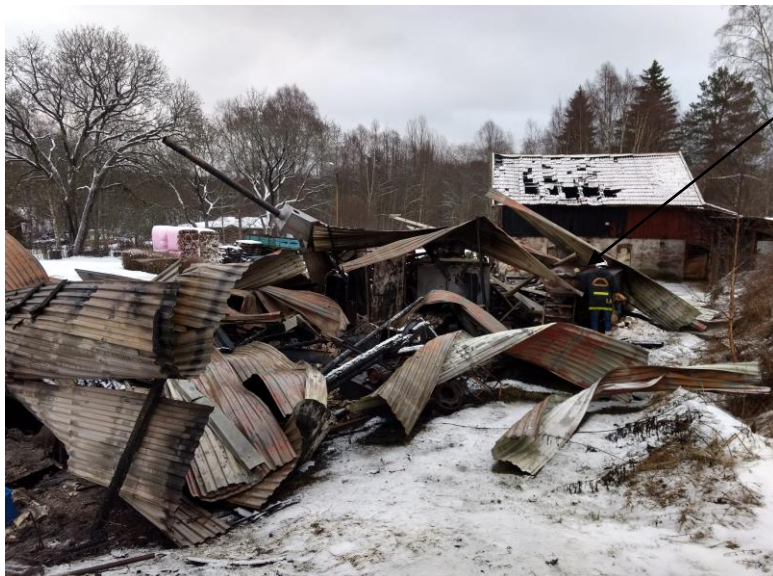
Flisfickans placering

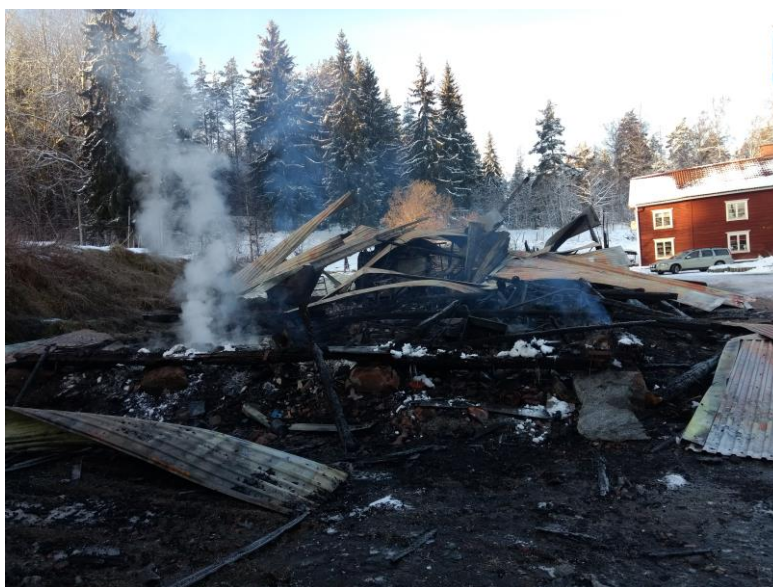
Baksida av ladan samt vy mot stall

Boningshus i bakgrund

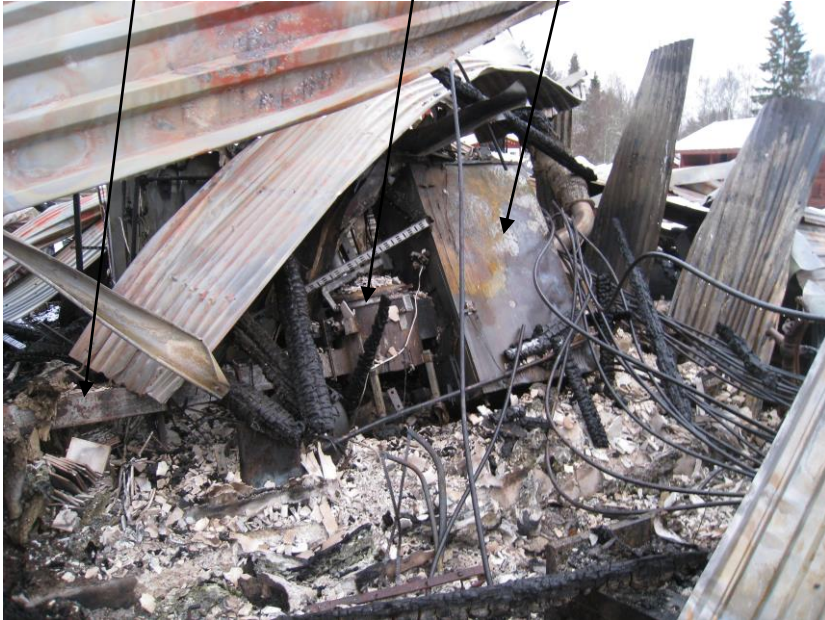
Då byggnaden är totalt nedbrunnen så är det svårt att helt säkert bedöma orsak till branden. Branden upptäcktes av en granne som larmade fastighetsägaren. Då branden upptäcktes så slog lågorna genom taket i den del som innehöll garage och panncentral. Byggnaderna värmdes upp med flis. Flisaggregatet var ca.20 år. Delarna till aggregatet är inköpta var för sig. Sotarmästare har inspekterat och godkänt anläggningen vid uppstart. Anläggningen var utrustad med vattensprinkler. Både garage och panncentral hade dubbelgips i väggar och tak. Inga fordon fanns i garaget vid händelsen. Fordon stod i anslutning till ladan men kunde forslas bort innan räddningstjänst anlände. Då branden har varit så total är det svårt att se vad som har hänt med aggregatet. Man kan inte utröna om elden har gått bakåt i matarröret och på det viset antänt mot flisfickan. Då flisfickan på utsidan inte är så ansatt av branden så är det troliga att något har hänt i anslutning till brännare och panna. Vid upptäckten så var branden som mest intensiv i den delen av byggnaden där panncentralen var belägen.

Matarrör från flisficka Brännare Panna med tillhörande skorsten

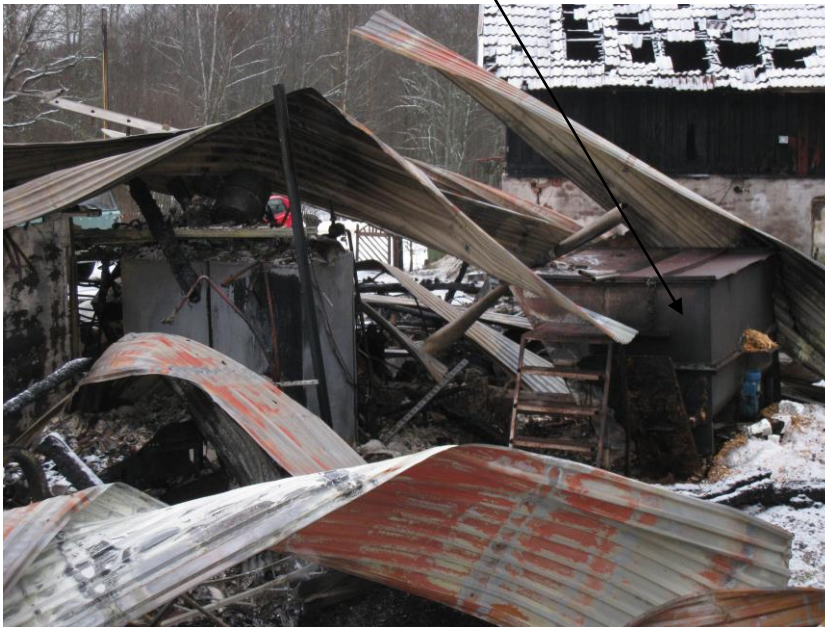
Flisbehållare

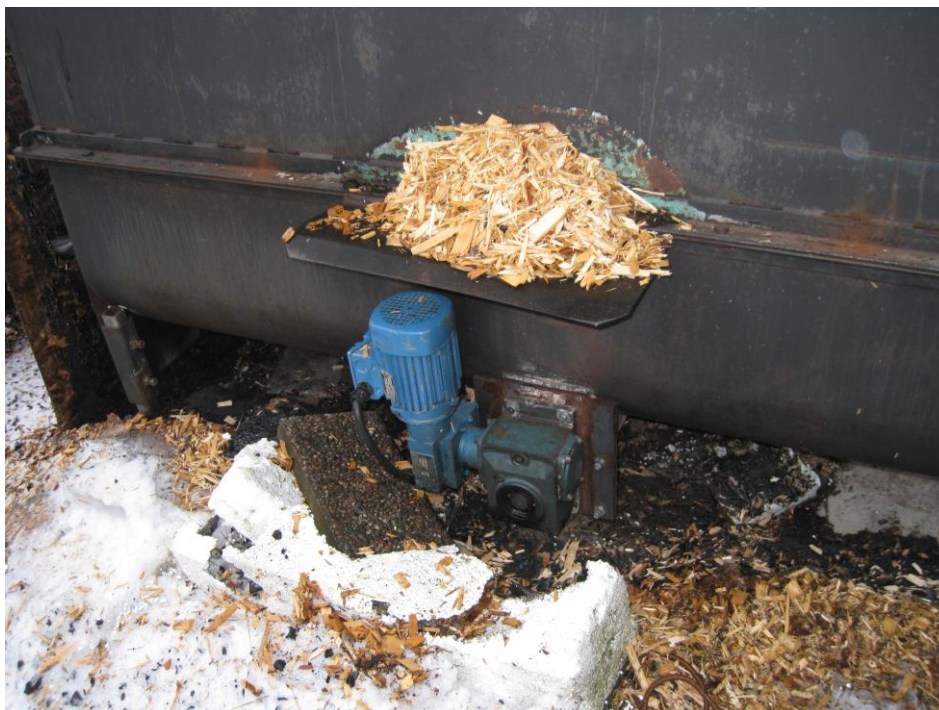
Baksida av flisbehållare

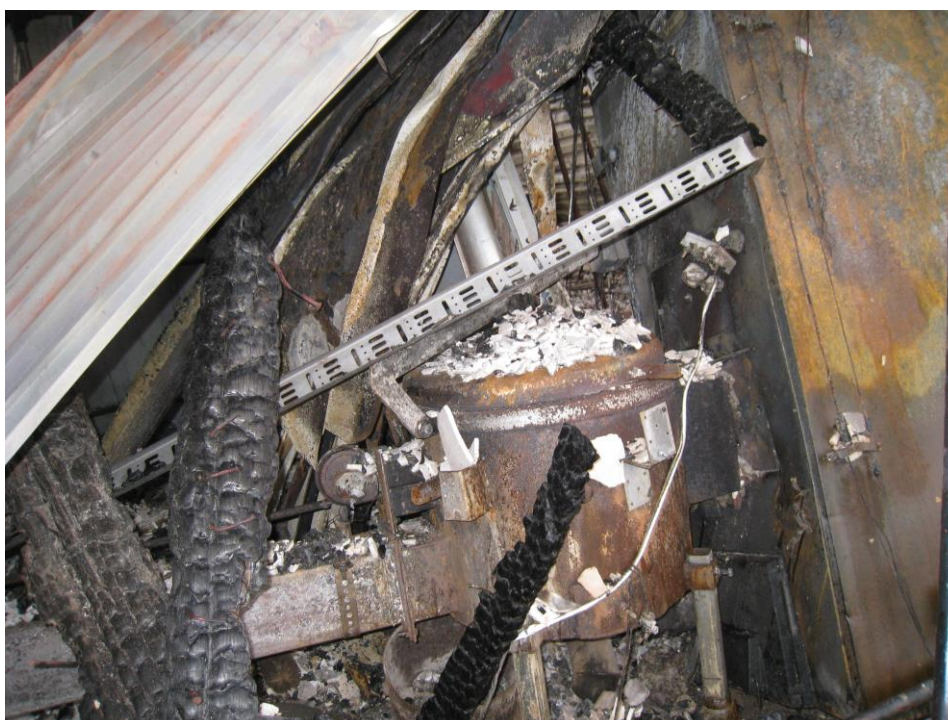
Vy över aggregat

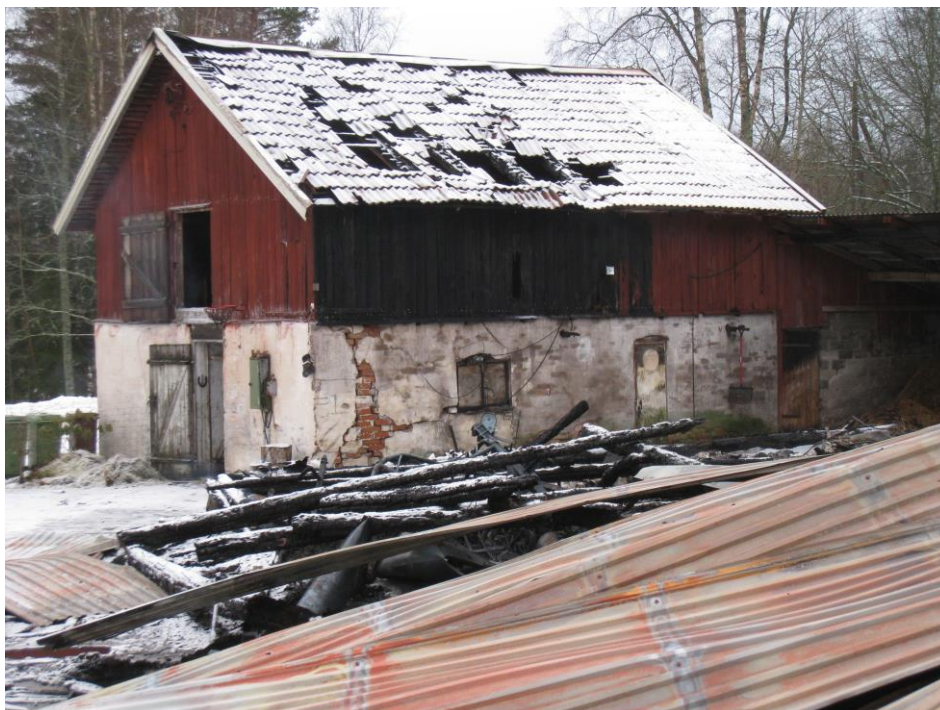
Stallet
