# Kompletterande händelserapport

Typ av olycka: Brand i cellplast  
Tidpunkt: 2016-09-07 kl: 14:11  
Adress: Solnavägen 9  
Kommun: Solna  
Objektstyp: Byggarbetsplats  
Olycksorsak: Troligtvis Rökning  
Insatsraport: 2016007782

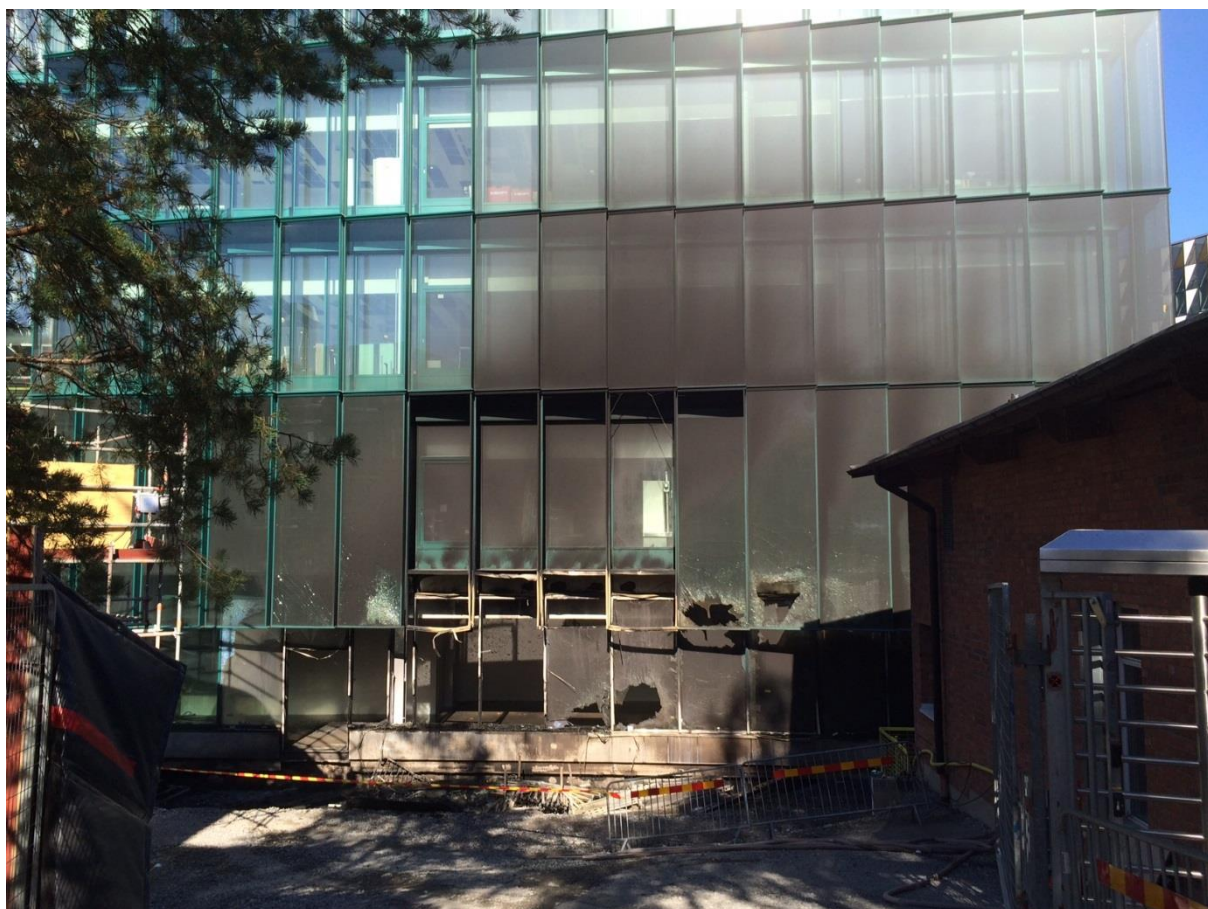
Kraftig rökspridning skedde in i byggnaden både via ventilation och trasiga fönsterrutor. Det var först på våning 5 som miljön var rökfri alltså var det rökspridning i 4 våningsplan. Närliggande Aula Medica smittades av brandrök som kom in i byggnaden utifrån via ventilationen. På Nya karolinska sjukhuset (NKS) stängdes däremot ventilationen av när röken upptäcktes. Därför blev det inga rökskador på NKS.

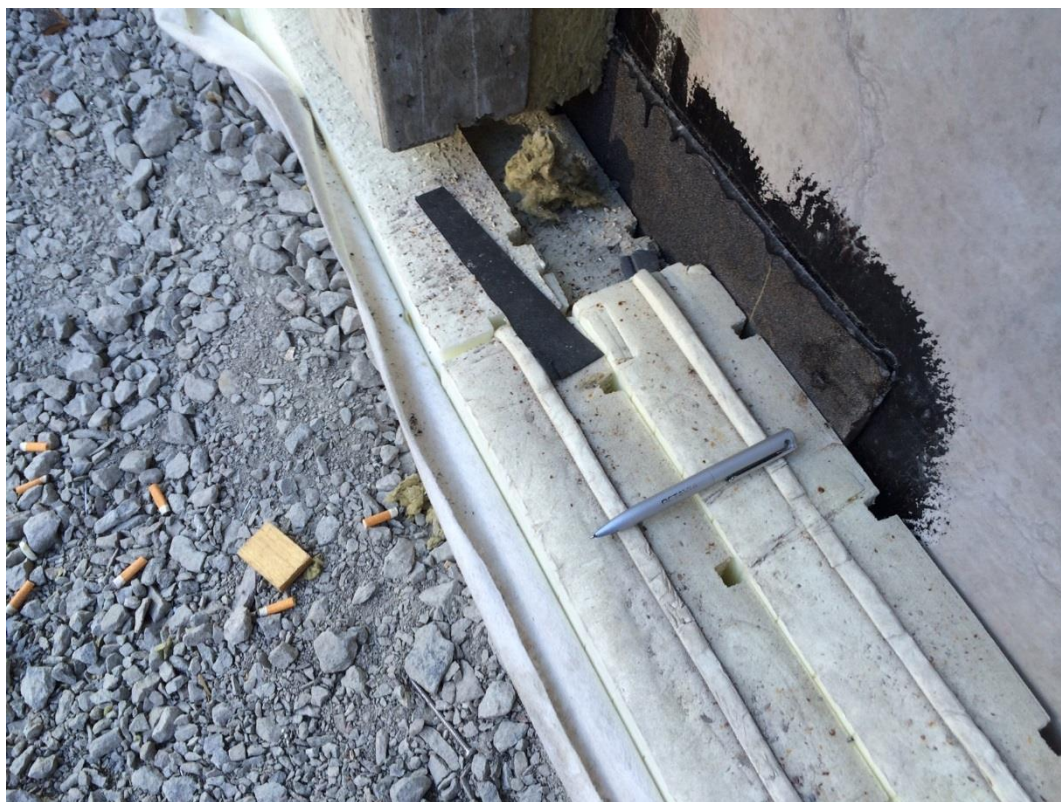
De höga temperaturerna påverkar både konstruktion och ytskikt. Vid en brand utomhus nära fasad kan den höga temperaturen ha skadat fasaden så att det är risk för ras av fasadmateriäl. Puts kan lossna och glastrutor spricka, vilket observerades på Biomedicum. Vid en cellplastbrand i konstruktionen kan bärigheten påverkas och risken för ras ökar. Den höga temperaturen tillsammans med den stora rökutvecklingen påverkar möjligheterna att släcka men också möjligheterna för personerna i en byggnad att utrymma. Vid en brand i cellplast är det stor risk att brandröken har trängt in i närliggande byggnader. Vid bränder med kraftig rökutveckling är det viktigt att kontrollera närliggande byggnader.

Cellplast under byggtid bör inte förvaras i stora upplag och måste förvaring ske ska detta vara på långt avstånd från byggnader. När cellplasten är monterad på byggnaden antingen i fasaden eller på grunden bör den täckas snarast för att minska risken för att brand uppstår. Rökning i närheten av cellplast är ytterst olämpligt och bör regleras. Även heta arbeten i närhet av cellplast innebär förhöjd risk för brand och bör regleras i APD-plan och brandskydd under byggtid.
