Storstockholms  
brandförsvar

## **Rökspridning i fastighet**

Ynglingagatan 7  
2016-11-21

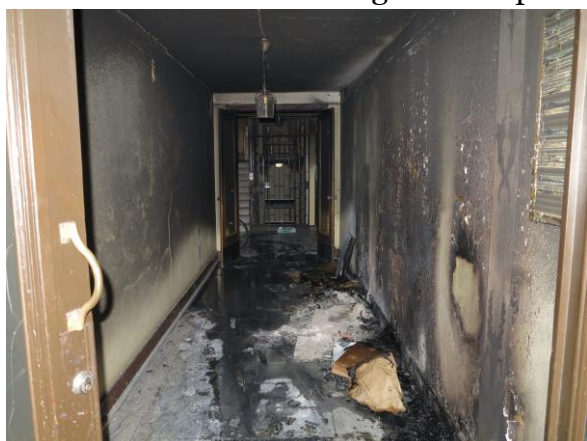
Strax före 21:00 den 21:a november 2016 uppstår en brand i entrégången till Ynglingagatan 7 i Stockholm. Branden startar i ett upplag av fyllda sopsäckar och annan brännbar belamring som var placerade där.

Brandens position sett från entrén

Förekomsten av brännbart material/belamring i trapphuset har i det här fallet möjliggjort att en brand har kunnat uppstå i fastighetens primära utrymningsväg. Belamringen utgör också ett hinder för utrymmande personer från fastigheten och angreppet för räddningstjänstens personal.

- Information:  
Fastighetsägaren informerar de boende i fastigheten om vikten av att utrymningsvägar (trapphus/källargångar) inte ska användas till förvaringsplats för vare sig barnvagnar, tidningsinsamlingar, julgranar eller annan brännbar belamring.
- Egenkontroll:  
Fastighetsägaren utför regelbundna kontroller av att fastighetens utrymningsvägar är fria från brännbart material och annan belamring.
- Fastighetsägaren kontrollerar fastighetens dörrars motstånd mot brand och rökgasspridning och åtgärdar brister.

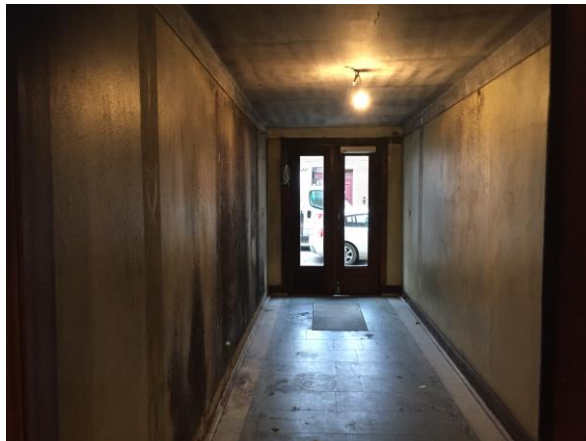
Brandens position sett från trapphuset

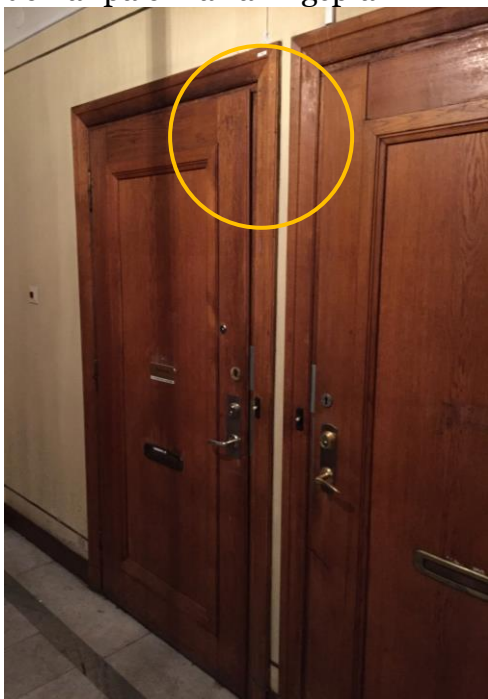
Ett flertal dörrar i fastigheten var vid brandtillfället skeva och sakade tätning vilket medförde att rökspridning kunde ske in i lägenheterna. Bilderna är tagna på olika dörrar på olika våningsplan

Skev dörr till vänster

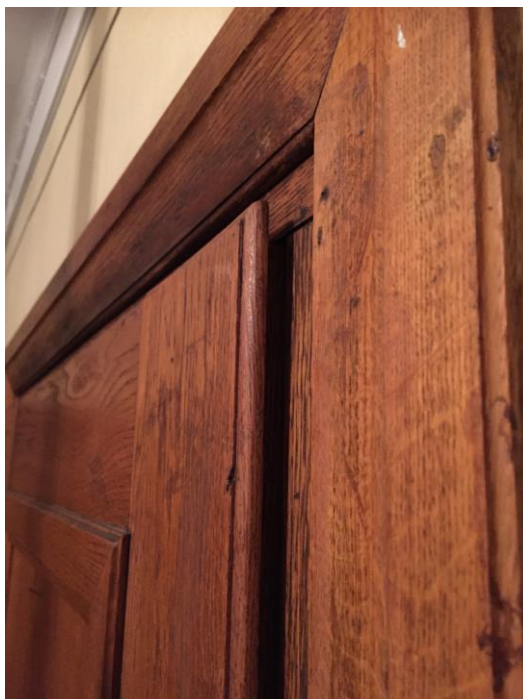
Ovansida skev dörr

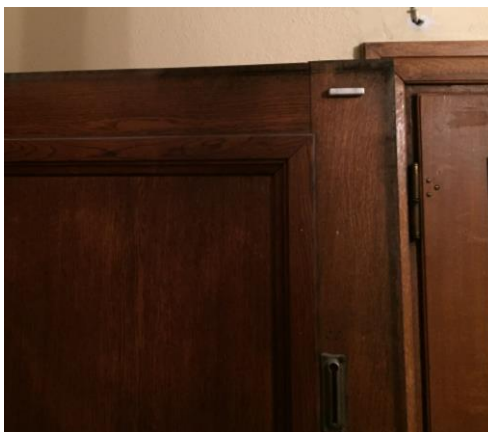
Sot från branden på insida dörr

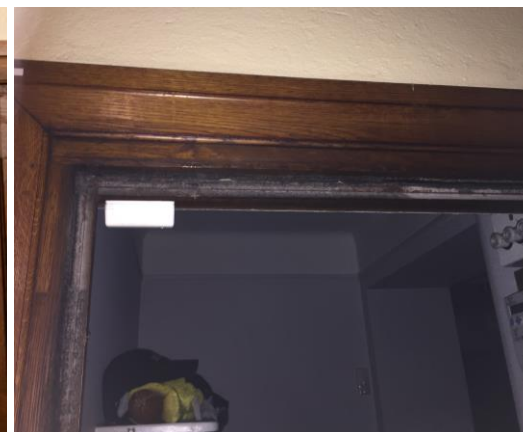
Sot från branden på dörrkarm
