Storstockholms  
brandförsvar

## **Rökspridning i fastighet**

Sjöhistoriska museet  
2017-01-27

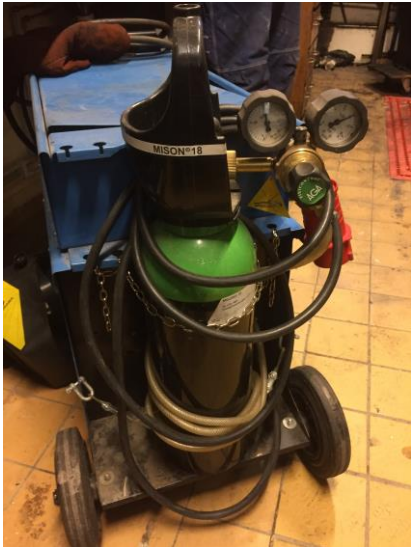
Misongas till svetsaggregatet

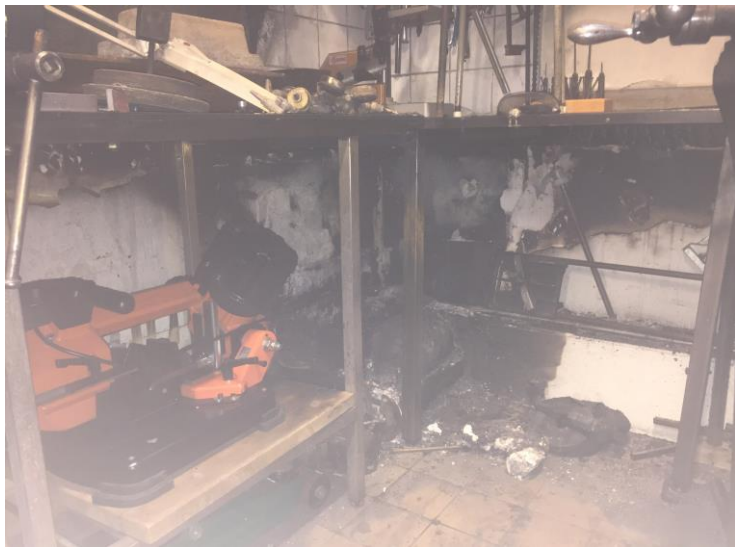
Initialbrandens position under arbetsbänk

Under bänken stod det vid tillfället för svetsningsarbetet förvaringskärl av plast med förbrukade filtrondeller. Efter avslutat arbete lämnas lokalen med den mekaniska ventilationen påslagen och är därefter obemannad. Brand uppstår i anslutning till aktuell arbetsplats och brandlarmet aktiveras av rökdetektor i brandutrymmet. När utrymningslarmet aktiveras agerar museets personal snabbt. Verksamhetens utrymningsorganisation aktiveras och byggnaden utryms på besökare och egen personal. Personer som befann sig i källarplanet hade innan larmet känt en viss, men ej oroväckande röklukt. De ser heller ingen rök när de utrymmer via den korridor som brandutrymmet angränsar till.

- Se över ytor där svetsningsarbete utförs så att brännbar materiel inte finns inom riskområde för antändning.
- Skyltning och övrig hantering av gasflaskor för svetsning sker i enlighet med AFS 2001:4.
- Statens fastighetsverk och Sjöhistoriska museet kan med fördel dela med sig av sina erfarenheter från hur utrymningsorganisationen fungerade vid brandtillfället inom de egna organisationerna. Storstockholms brandförsvaret ser gärna att verksamheterna även för sina erfarenheter vidare till andra samarbetspartners och aktörer.

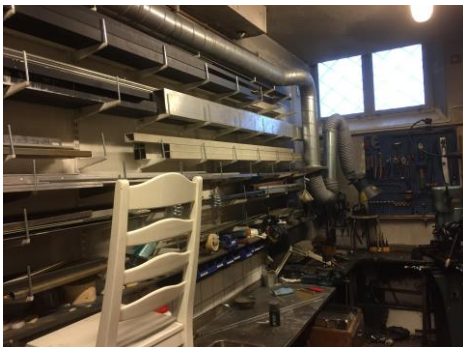
Ventilationsrör från arbetsbänk

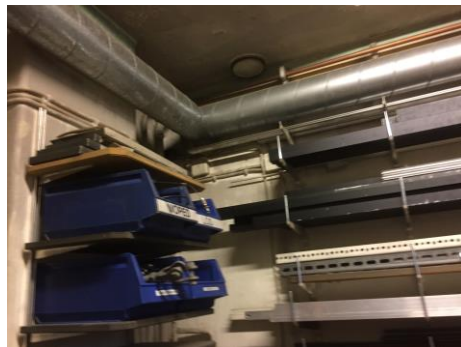
Rörets genomföring via andra utrymmen

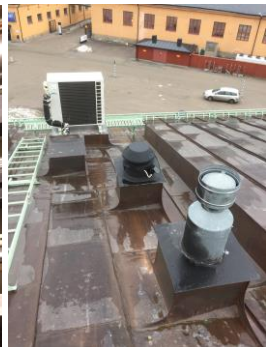
Ventilationsutlopp

Den rökutveckling som kunde observeras från byggnadens tak under insatsen fördes troligtvis dit via imkanal från brandrummets mekaniska ventilation.

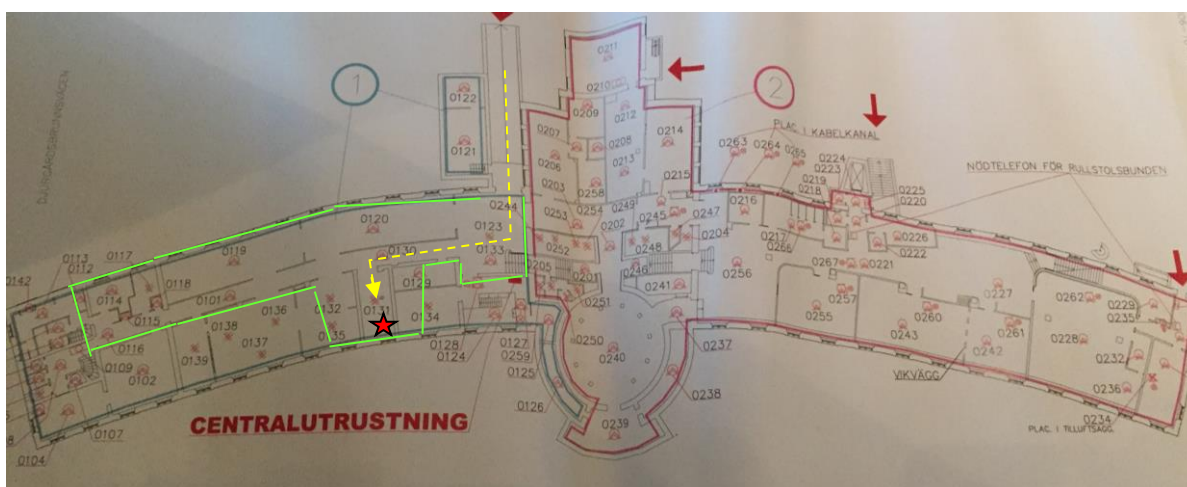
Källarplan. Stjärna visar brandstart. Streckad linje visar angreppsväg. Grön linje visar brandgasspridning.

Rökspridning har skett till utrymmen i museets källare samt till utställningsdel på plan 1. Detta beror troligtvis på att avgränsande dörrar i brandcellsgränser varit öppna under släckningsarbetet i kombination med ett ökat tryck i källarutrymmet på grund av heta brandgaser och expanderande vattenånga under släckningsarbetet. I övrigt har byggnadens tekniska brandskydd fungerat som det ska.

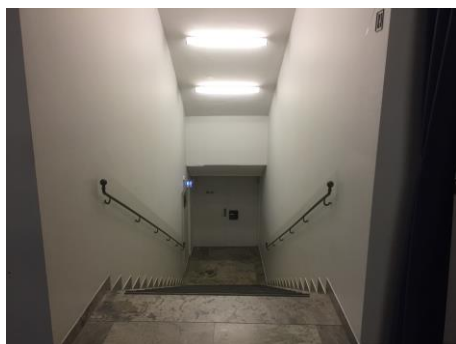
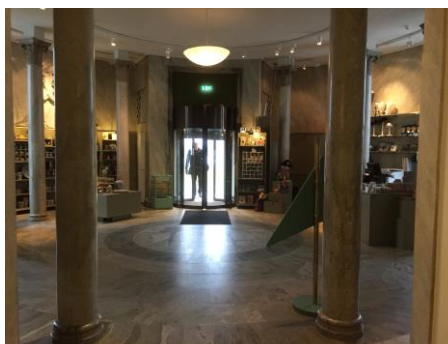
- Lätt rök/dis utanför källarplanets dörr och i trappen upp till utställningsdelen på plan 1.
- Röklukt men ej rök i entrén och minneshallen plan 1.
- Röklukt men ej rök på balustraden plan 2

källarplanets trapp och dörr till utställningsdelen och entrén till vänster om denna
