## Kompletterande händelserapport.

Typ av olycka: Brand i byggnad  
Tidpunkt: 2017-02-20 kl 12:29  
Adress: Tellusborgsvägen 83  
Kommun: Stockholm  
Objektstyp: Skola  
Olycksorsak: Anlagd brand på toalett.

Internationella Engelska skolan. Årskurs 4-9

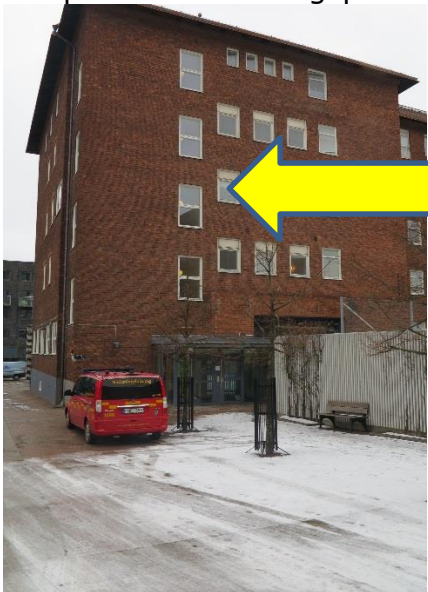
Gul pil aktuellt våningsplanet.

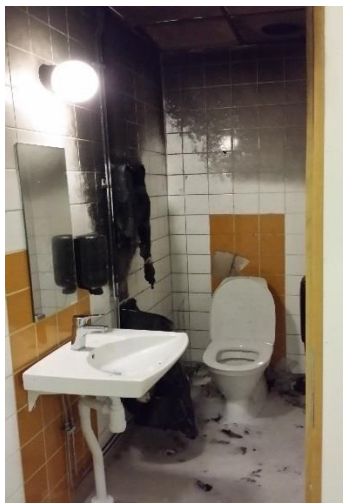
Startutrymmet.

*En elev anlade en brand på en av skolans toaletter på våning tre. Vaktmästaren upptäcker att det är rök på det aktuella våningsplanet när ha går förbi.*

Två barriärer som bidragit till att skadeförloppet avbrutits är det interna brandlarmet som gett en tidig varning och uppmärksammat personal och elever. Den andra barriären är det snabba ingripandet av personalen som släckte branden. Utrymningen organisationen av 860 elever och lärare har fungerat väl. Brandcellsgränserna har förhindrat rökspridnings i fastigheten tack vare att dörrar har varit stängda. Brustit är valet av brännbart materiel i många av de allmänna utrymmen när Skolan projekterades. T.ex. alla papperskorgar i allmänna utrymmen samt toaletter är av plast även tvål och toalett pappers behållare är av plats.

Skolans rutiner har fungerat väl när det sker en händelse i skolans lokaler. Skolan bör dock överväga att koppla brandlarmet till sos larm för att upptäcka bränder tidigare. Om inte vaktmästaren rört sig på det aktuella våningsplanet och upptäckt brandgaserna skulle inte brandförloppet ha av brutits så tidigt.
