Storstockholms
brandförsvär

Brand under teaterföreställning

Stadsteatern
2017-03-02

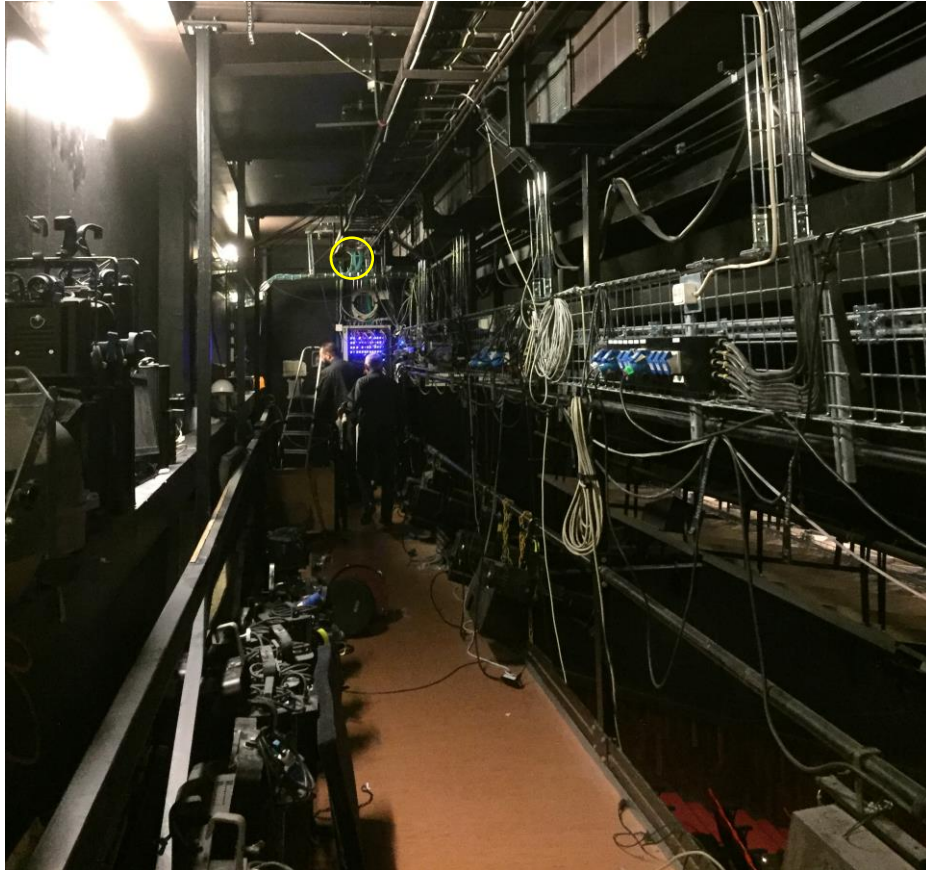
Strax innan 20:00 under pågående teaterföreställning uppstår en brand i en skarvsladd. Branden utbryter ovanför läktardelens bakre vänstra sida intill taket vid gångbryggan. Ljud och ljus tekniker sitter på läktarens bakre rad och hör något knäppa/dovt smälla. De undrar om det kan vara någon från publiken som rycker i en dörr någon stans. Samtidigt noterar de att bilder på scenen som ska visas via projektorer har slutat att fungera.

Gångbrygga, kortsida bakom läktardelen. Gul ring brandposition. Höger del öppet mot teaterlokal

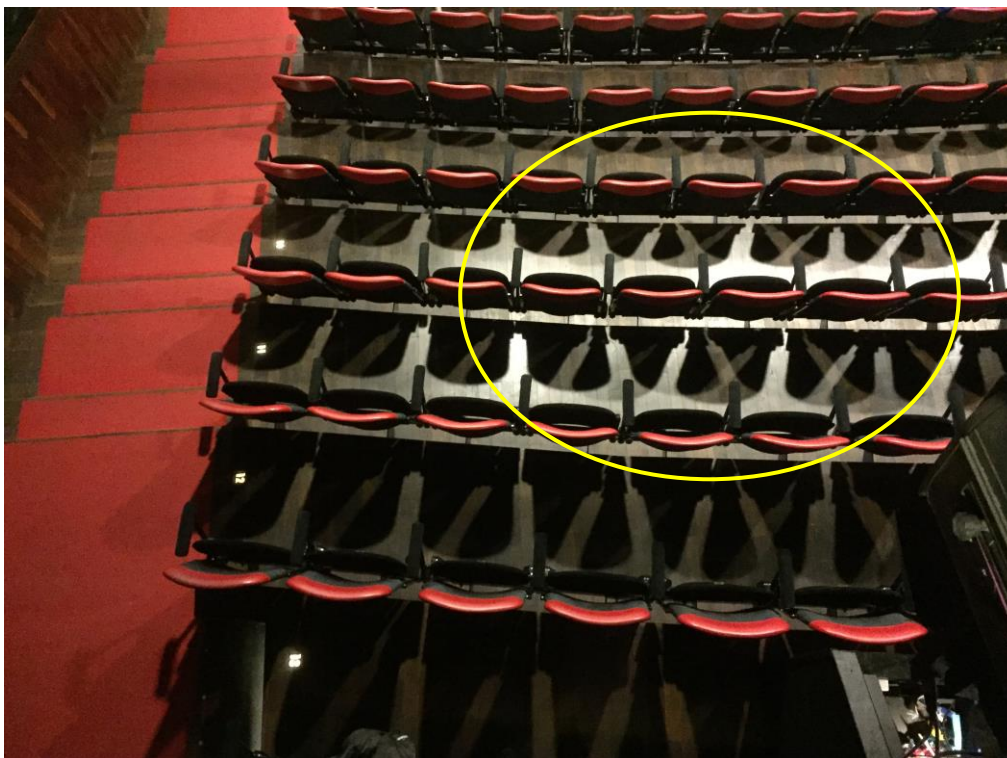
Publiken som sitter på rad 9-11, läktarens bakre vänstra del, hör också ett konstigt ljud ovanför sig. Person ur publiken tittar uppåt i ritning mot ljudet, ser då ljuset från lågor i taket och ropar högt att det brinner. Strax efter meddelar också en av skådespelarna att de från scenen kan se att det brinner.

Del av läktare synlig från gångbryggan branden upptäcktes från

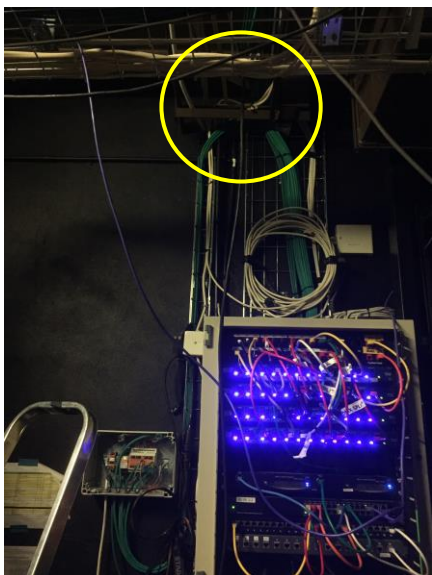
Överbelastning av elkabel medför att elkabel/koppling börjar brinna då säkringen ej löser ut. Ett uttag görs med 19.2 amper från en 16 ampers säkring till två projektorer som är placerade bakom scenen. Anledningen till att säkringen inte löser beror troligtvis på att avståndet mellan eluttag/central vid gångstråket till projektorerna utgörs av en lång elkabel vilket medför att belastningen blir låg på säkringen men ej för elkabeln².

Kabel position vid branden markerad gul

Två sprinklerhuvuden fans inom en radie av 30 cm från branden. Närmsta rökdetektor var belägen 5 meter från branden. Att inget av dessa system aktiveras beror troligtvis på att värme och rökutveckling från branden ej kan bli tillräcklig för att dessa skulle lösa ut.

- Säkerhetskriterierna inför uppsättning av en teaterföreställning kompletteras så att även kabeldragningar och uttag av el ingår i denna.
- Stadsteatern informerar personalen om hur branden hanterades och hur utrymningsorganisationen fungerade vid brandtillfället samt vilka erfarenheter organisationen drog från denna.
- Storstockholms brandförsvaret ser gärna att Stadsteatern för sina erfarenheter vidare till andra samarbetspartners och aktörer.

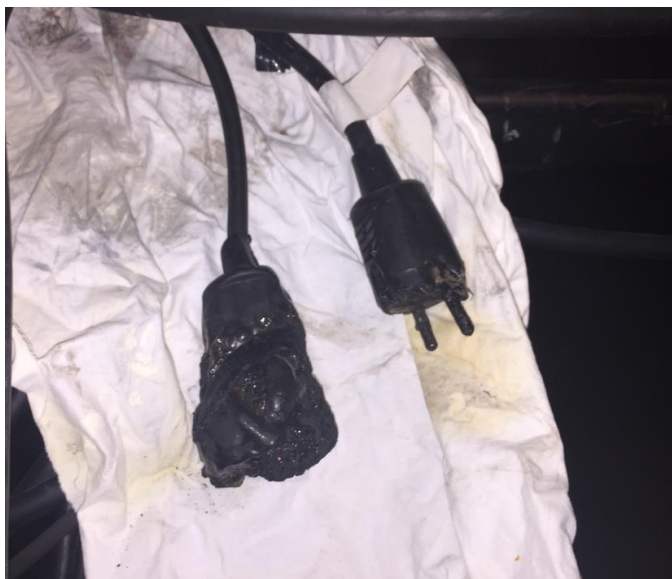
Brandutsatt kabel (foto Stadsteatern)

Stadsteatern har efter händelsen låtit sin egna behöriga elektriker analysera orsaken till olyckan. Detta resulterade till att en översyn av skarvsladdar på Stadsteaterns övriga scener har påbörjats. Utbildning planeras för berörd personal kring risker med el och uttag av el med hjälp av skarvsladdar. Stadsteatern har även informerat övriga chefer inom verksamheten om att räddningstjänsten anser att dess utrymningsorganisation vid olyckstillfället har fungerat mycket bra³.
