Storstockholms
brandförsvar

Kompletterande händelserapport

Brand i gasolgrill på balkong

██████████, Lidingö
2017-03-25

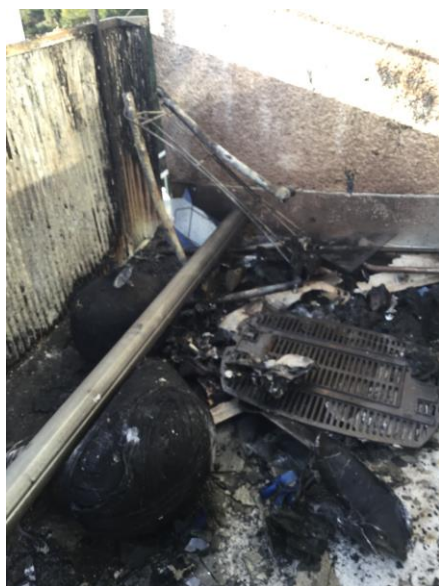
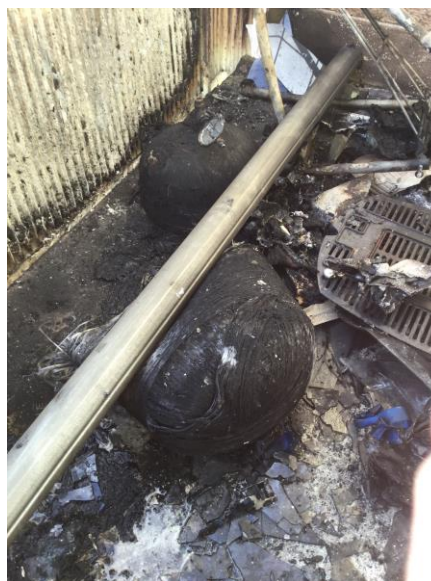
Ovan, bilder efter explosion.

Gasolflaskan (modell PK10) köptes in hösten 2016 på Circle K i Norrtälje och var en oanvänd toppfylld flaska. Grillen var fem år gammal och slangen mellan flaska och grill hade aldrig bytts. Eftersom slangen inte hade bytts på fem år har den förmodligen torkat och då troligtvis innehållit sprickor och därför läckte ut gas. Detta ledde till att toppen av flaskan och grillen började brinna. Flaskan vältes sedan omkull och lades i liggande läge på balkonggolvet (hela flaskan brinner). Detta ledde till att övertrycksventilen omgivits av gasolens vätskefas, då kan endast vätska tryckas ut och inte gas vilket är en mycket långsammare process som tillslut leder till att trycket i flaskan blir så högt att den rämnar. Vid explosionen delas flaskan i två delar vilket kan tyda på att flaskan är av en modell PK10 och således tvådelad.
