Storstockholms  
brandförsvar

Kompletterande händelserapport

Brand i flerbostadshus

2017-06-08

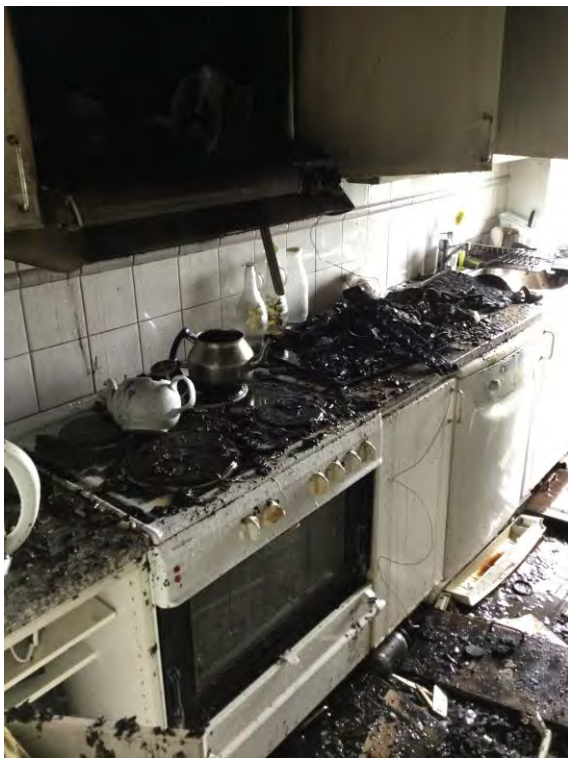
Brandens startposition på spisen i köket våning 7.

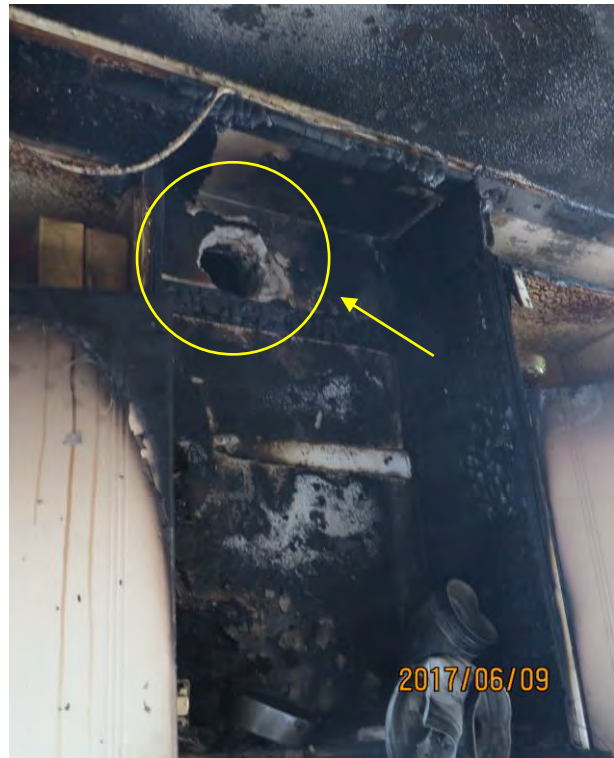
Imkanalens väg in till ventilationsschakt ovanför spisen.

Den brand och rökspridning som skedde till lägenheten på våning 9 har berott på värmeöverföring via strömmande heta brandgaser från branden på våning 7. Denna slutsats baseras på att våning 7 och våning 9 ligger på samma stam/imkanal. Inspektionssluckan visar på att brand har förekommit i imkanalen. Hög värme har även förekommit i köksfläkten och i fläktens filter. Värme och rök har även påverkat köksskåpet, dess el-installation samt närområdet där i kring.

- Åtgärder för att minska risken för att brand och rök sprider sig via ventilationen finns, exempelvis med hjälp av brandspjäll till lägenheterna eller genom att montera separat fläkt i fläktrummet som regleras av temperaturvakt för att skapa forcerad ventilation i händelse av brand. Fastighetsägaren rekommenderas i det här fallet att anlita brandkonsult i det fall förbättringsåtgärder planeras för ventilationen.

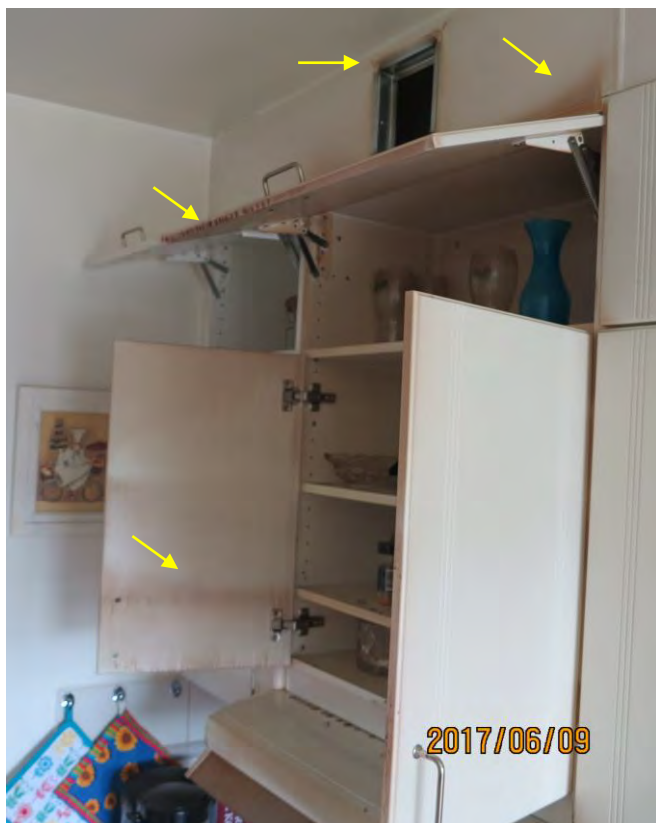
Kök våning 9. Tecken på värmepåverkan och rökspridning kring köksskåp.

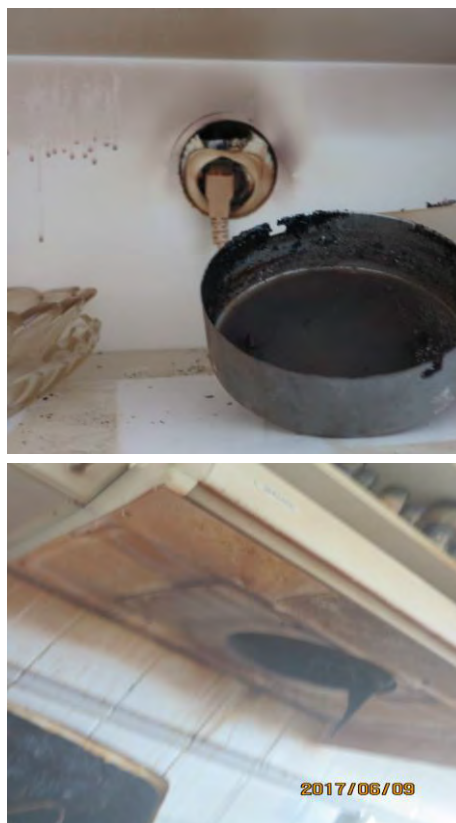
Inspektionsslucka, smält el-installation och köksfläkt

Troligtvis har branden självslocknat när branden på plan 7 släcks av räddningstjänsten rökdykare, en följd av att temperaturen på strömmande luft då minskat i kanalen och att vattenånga från släckinsatsen förs via kanalen till köket på våning 9.

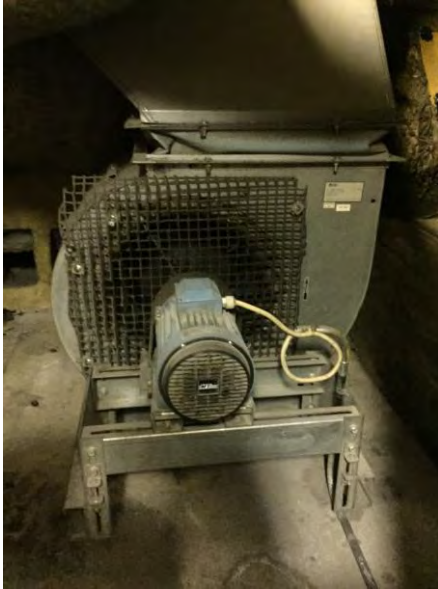
Orsaken till att rök har spridit sig in i lägenheterna beror troligtvis på att nuvarande fläkt är anpassad efter lägenheternas ventilationsbehov och inte för de förutsättningar som en brand medför. Övertrycket i ventilationssystemet orsakad av branden har i aktuellt fall skapat ett dämt tryck i fläktrummet eftersom fläkten går ner i varv under dessa förutsättningar. Detta medför att fläktrummet står under övertryck. Röken går då vidare till den bredvidliggande kanalen i samma schakt som

Frånluftfläkt från 2002.

- Frånluftsventilationens fläkt kontrolleras mot ventilationens grundbehov från aktuellt bygglov/startbesked runt 1950. Om avvikelser identifieras bör detta åtgärdas.

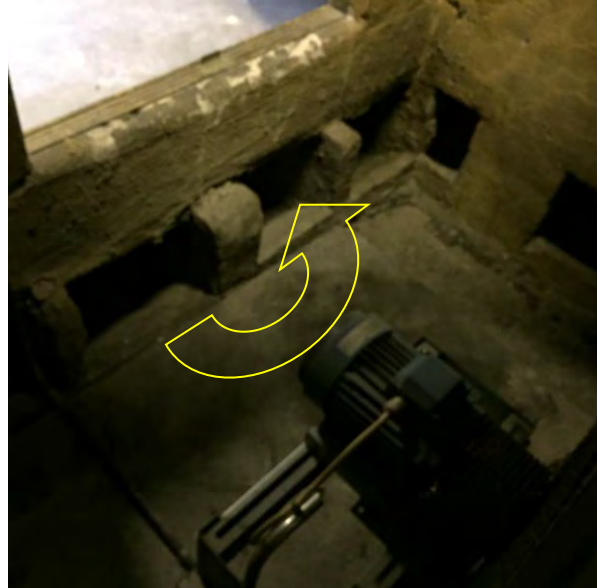
har ett lägre tryck och förs vidare via den ej brandutsatta imkanalen in i de rökdrabbade lägenheterna via köken.

Rökens väg via fläktrummet

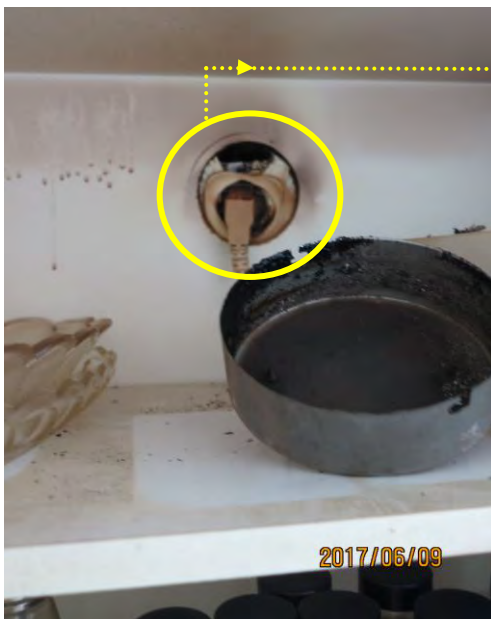
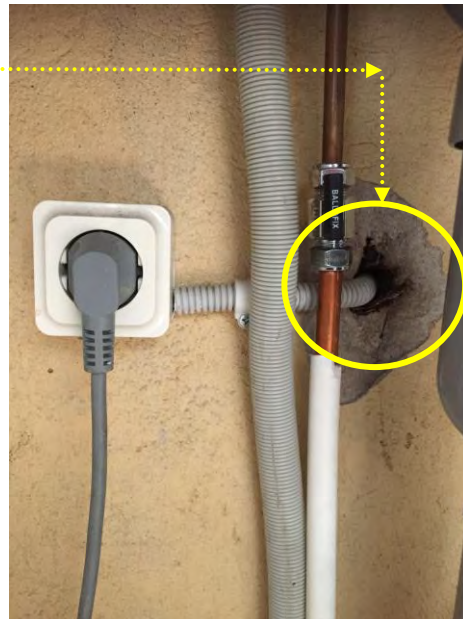
Uppgifter har även inkommit från flera av de drabbade om att rök ska ha vället ut under diskhon. Ett troligt scenario är att röken spridit sig via elektriska kabeldragningar från köksfläktsskåpet till skåp under diskhon<sup>6</sup>.

Rökens troliga spridningsväg från köksskåp till skåp under diskho.

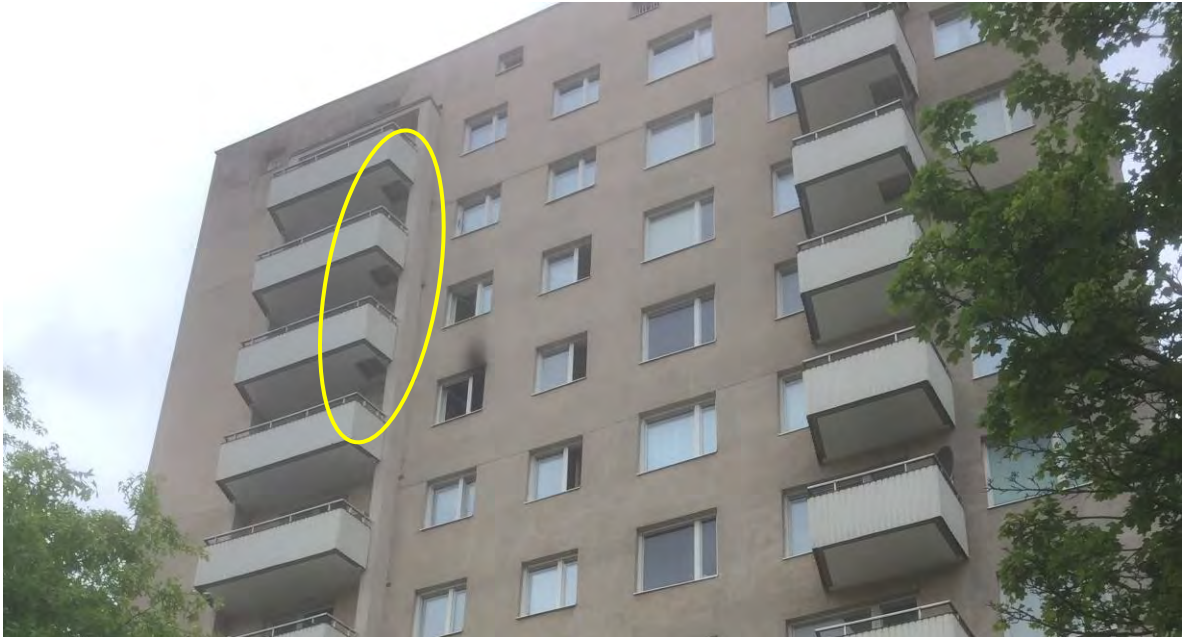
Byggnadens sekundära utrymningsväg för våning 8-10, går via lejdare mellan våningsplanens balkonger till balkong på våning 7. Under insatsen konstaterades att de luckor som går via våningsplanen var belamrade.

Gul markering visar luckor i balkongerna från våning 10,9 och 8 vars lejdare går till Våning 7

- Informera de boende i lägenheterna på våning 7-10 om vikten av att hålla den utvändiga utrymningsvägen via balkongerna fria från belamring.

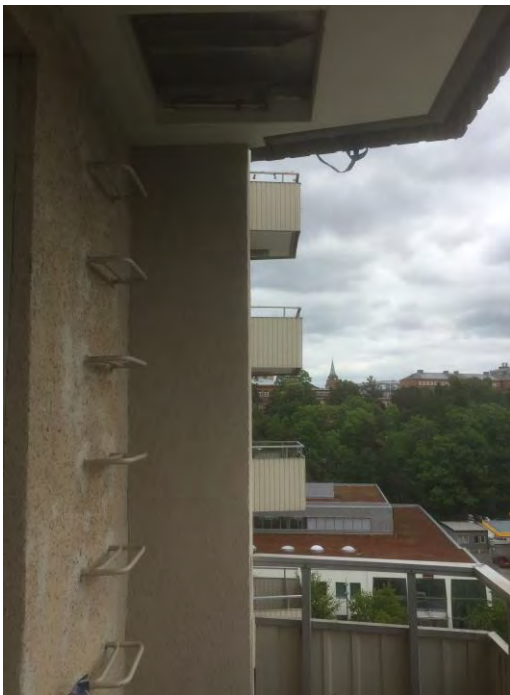
Lejdare och lucka mellan våningsplanen

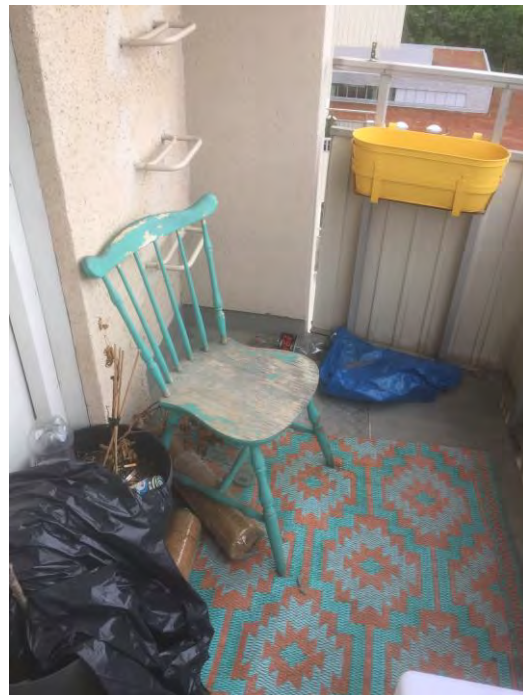
Exempel på delvis blockerad lucka på balkong

Risk finns att belamring av dessa luckor kan försvåra eller omöjliggöra utrymning.
