Storstockholms
brandförsvaret

Kompletterande händelserapport

Brand i Imkanal
Centralstationen i Stockholm
2017-06-27

Datum: 2017-10-02

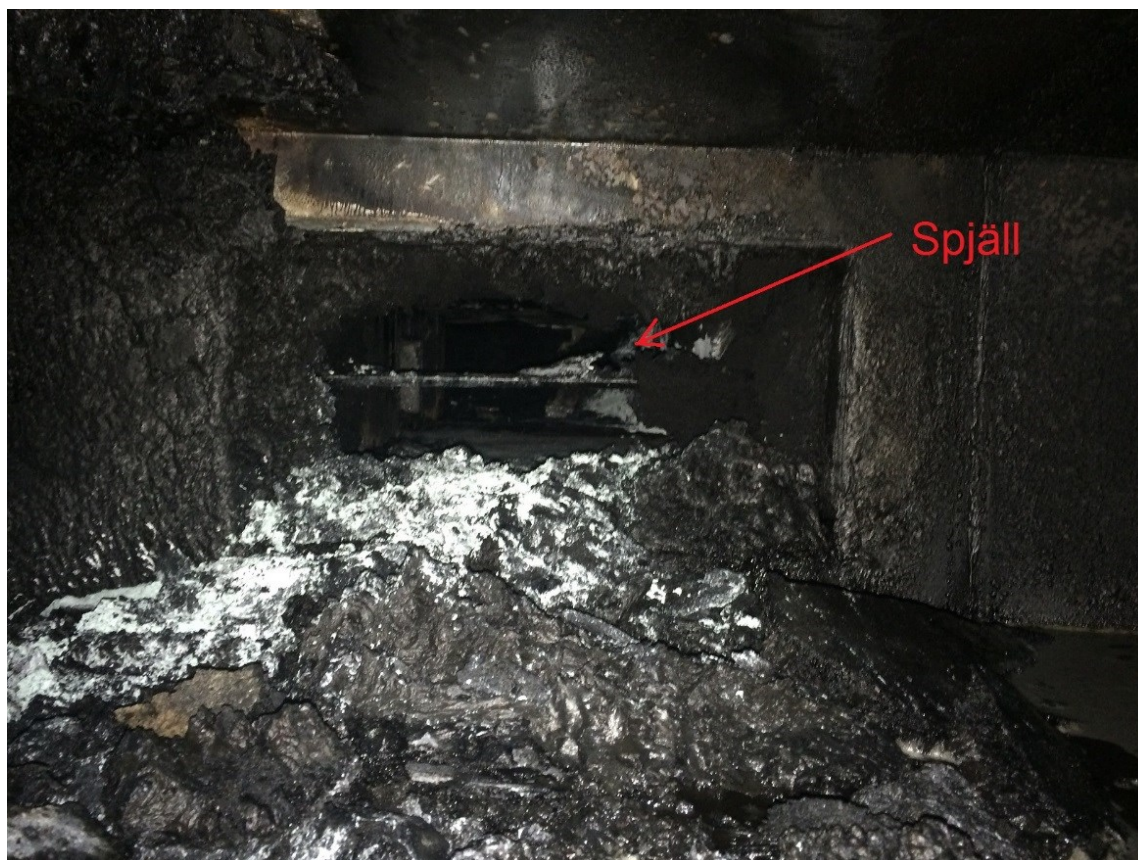
Sotarföretaget som utför rengöringen i restaurangen hade vid sotningen 2016-06-10 påtalat att anläggningen inte var fullt rensbar då den renslucka som satt ca 4 meter från spiskåpan inte var öppningsbar pga. att rör och el-armatur satt för luckan. Det fanns även ett spjäll ca 3 meter från spiskåpan som gjorde så att det mesta fett i kanalen ansamlades i och kring spjället. Spjället hade inte någon funktion. Detta spjäll fungerade mer som en uppsamlare av fett när oset från grillarna passerade förbi.

Bedömningen är att branden troligtvis startade på grund av att luftflödet med matos från grillarna fick för högt flöde genom en förträngning av fett i kanalen och därmed för hög temperatur. Förträngningen hade troligtvis uppstått på grund av att ovannämnda spjäll i kanalen samlade upp fett samt att sotarna hade svårigheter att komma åt spjället genom att rensluckan i närheten av spjället var förbyggd.

Brandförsväret rekommenderar restaurangkedjan att se över sina befintliga imkanalsanläggningar så att det inte finns några liknande fysiska hinder som kan bidra till en liknande brand. Det är även viktigt vid projektering att kontrollansvarig vid uppförande av imkanalen bevakar så att inte andra hantverkare åsidosätter rensningsfunktionen genom att bygga för rensluckorna i systemet.

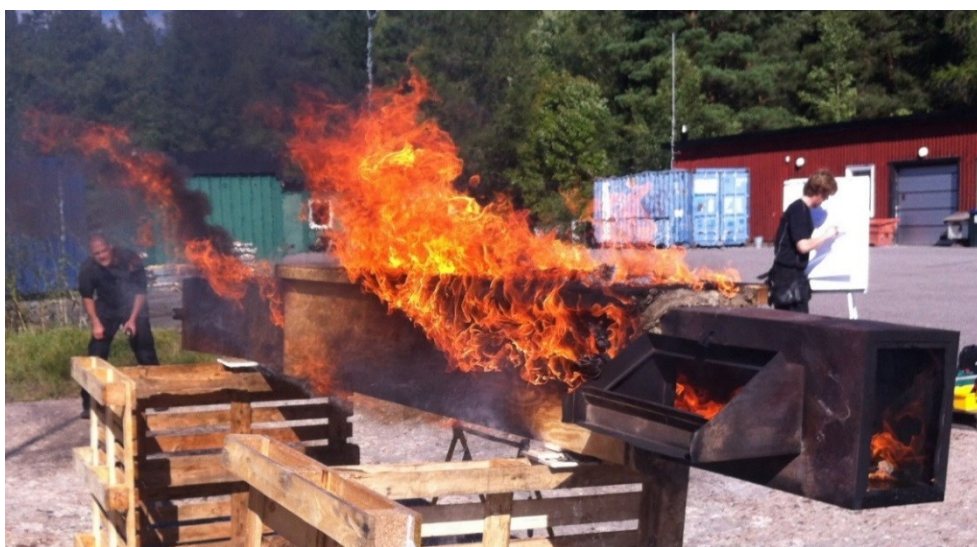
Den 2/9-2016 genomförde skorstensfejarutbildningen Rosersberg/MSB ett test där man ville se vilka temperaturer som påverkade brännbart material beroende på vilken isolering som användes. I försöket användes en svartplåtskanal och som bränsle hade man fått överblivet matfett från en hamburgerrestaurang i närheten. Det man kunde konstatera var att branden efter ca 10 minuter kom upp i över 600 grader och den pågick väldigt länge innan fettets brunnit bort. På den punkt i kanalen som var helt oisolerad fattade den brännbara spånskivan eld efter bara några minuter.

Värmen från branden har antänt de brännbara spånskivorna.

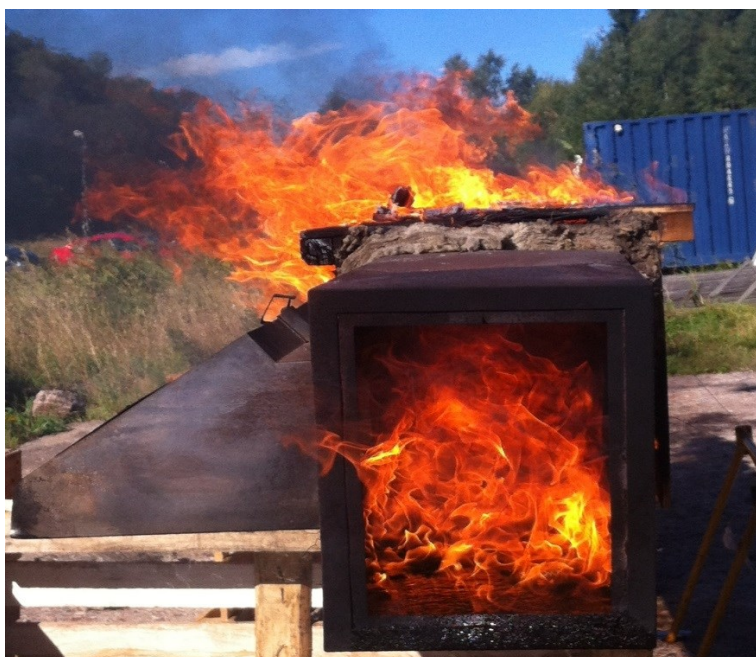
Stor mängd fett i kanalen kan göra att branden kan pågå länge.
