# Kompletterande händelserapport

## Brand i garage

Hälsingegatan 74

2017-09-02

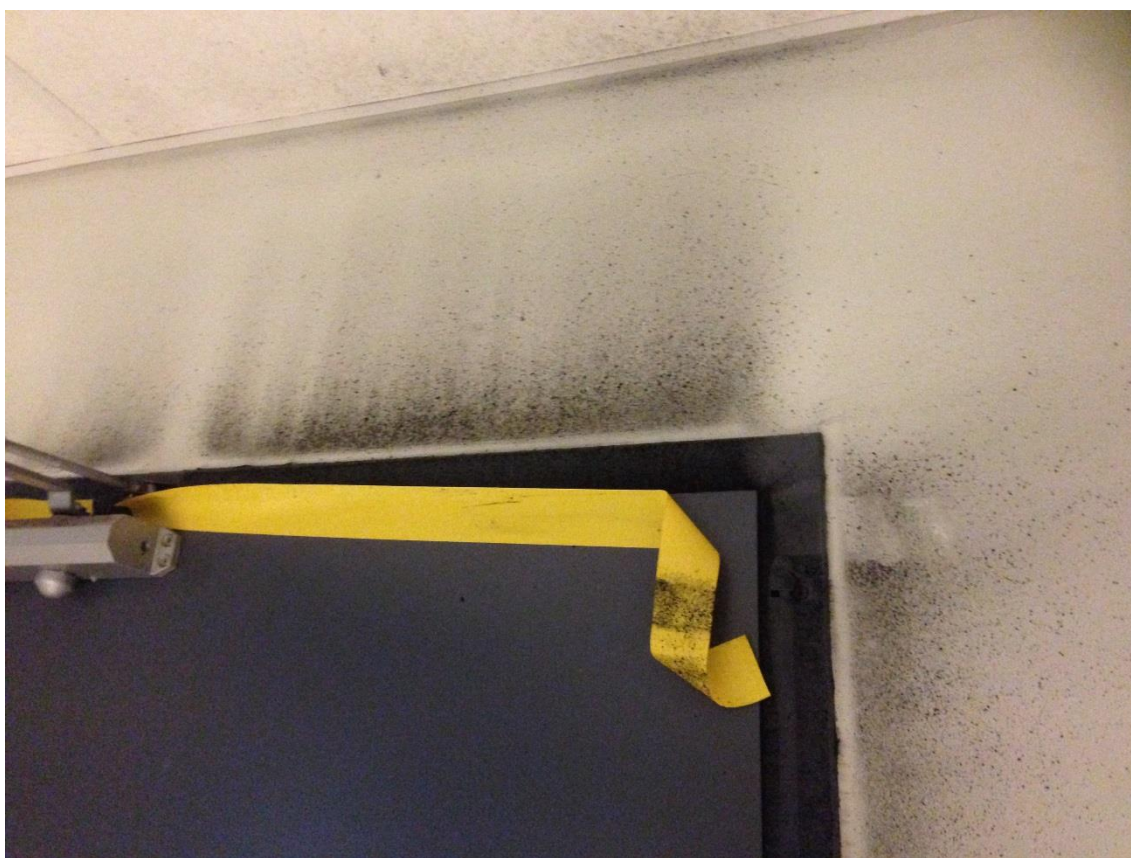
- Otätheter i garaget har lett till rökspridning i hela fastigheten.
- Rökluckorna har varit svåra att öppna. Detta fördröjde ventilering av brandgaser vilket kan ha lett till en större rökspridning i fastigheten än om de hade kunna öppnats omgående.
- Befintlig sprinkleranläggning har inte utlöst per automatik då den sedan en tid tillbaka är tagen ur drift. Hade anläggningen varit i drift skulle branden ha dämpats vilket hade medfört ett långsammare brandförlopp. Räddningstjänsten hade då haft bättre förutsättningar att släcka branden och rökspridningen hade begränsats.

Otätheter i brandcellsgräns (dörr)

- Egenkontroll:  
Fastighetsägaren kontrollerar/underhåller kontinuerligt alla rökluckor.
- Översyn av garage/brandcell:  
Fastighetsägaren gör en grundlig översyn av garaget med avsikt att upptäcka eventuella otätheter samt vid behov tätar dessa.
- Översyn av fast släcksystem:  
Se över behov/krav av den existerande sprinkleranläggningen.

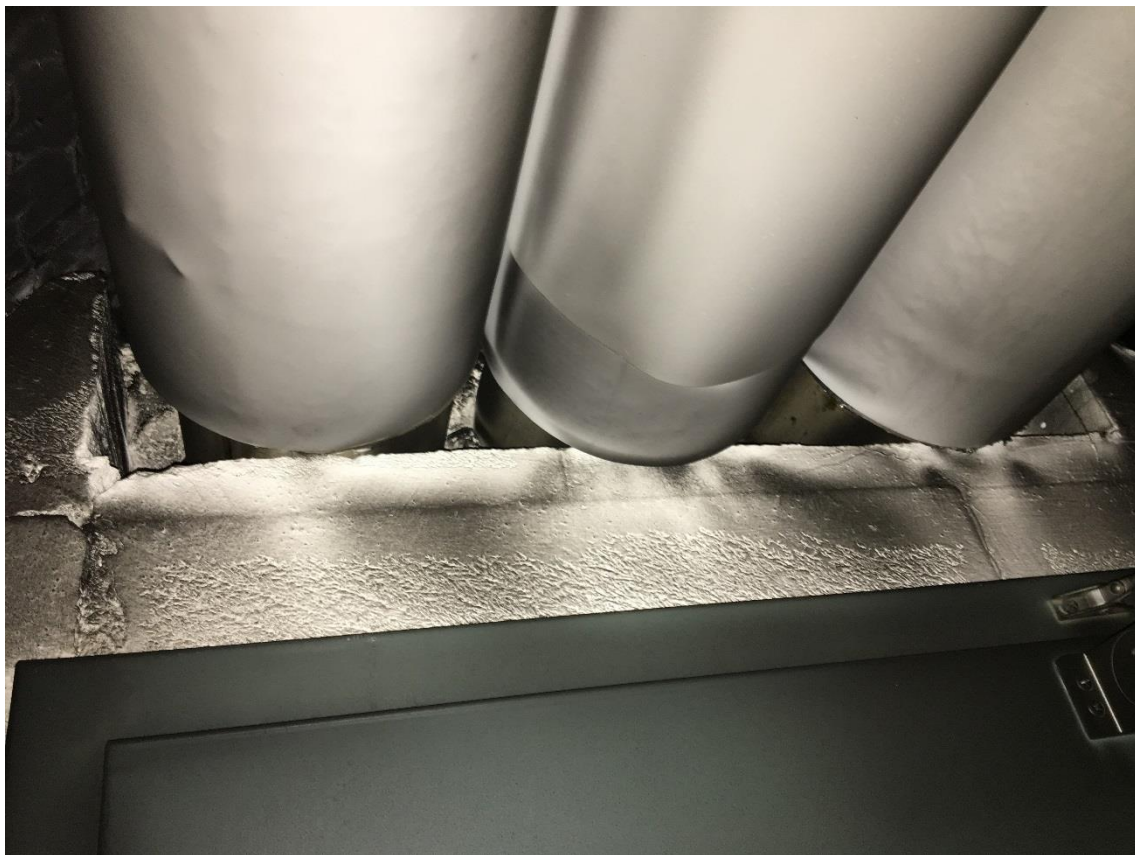
Otätheter i brandcellsgräns (rör genomföring)

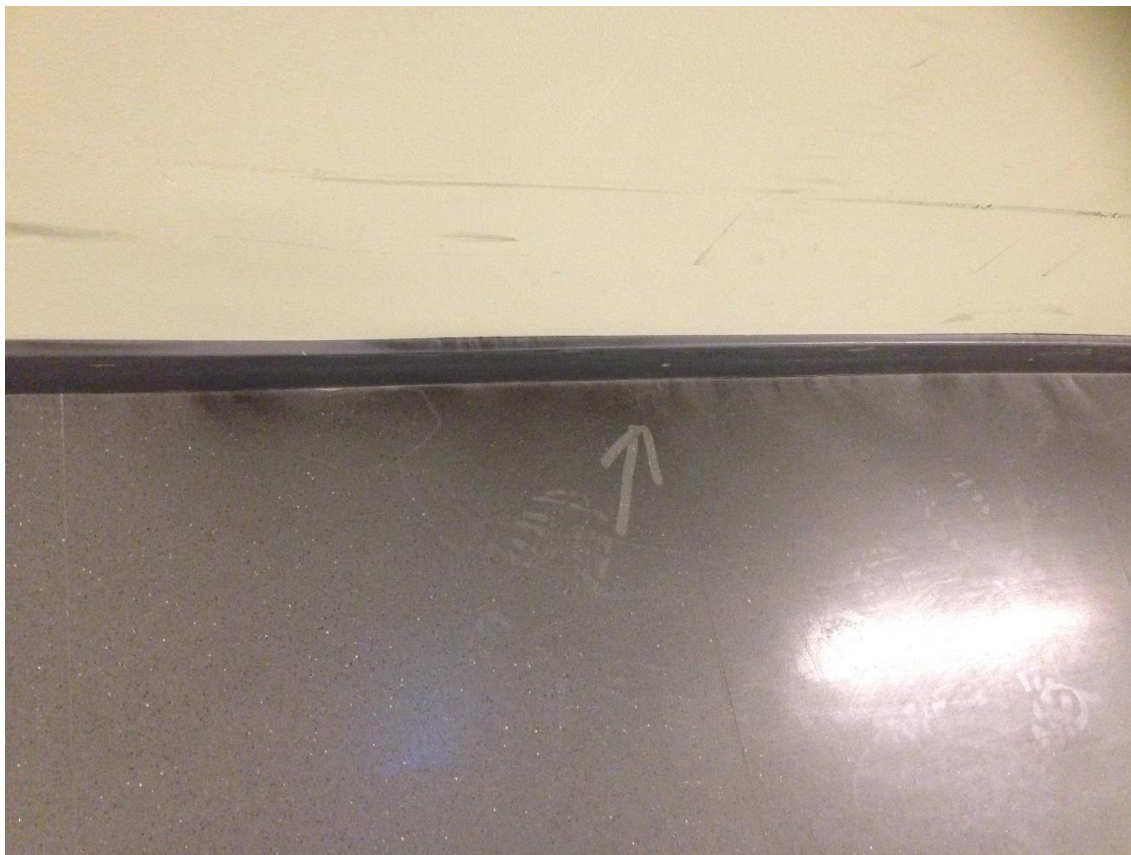
Rökspridning från mellanvägg (sockel)
