Kompletterande händelserapport

Pyroteknisk rökutveckling i skola

Källängens skola, Lidingö

2017-09-12
Dnr. 342-1065/2017

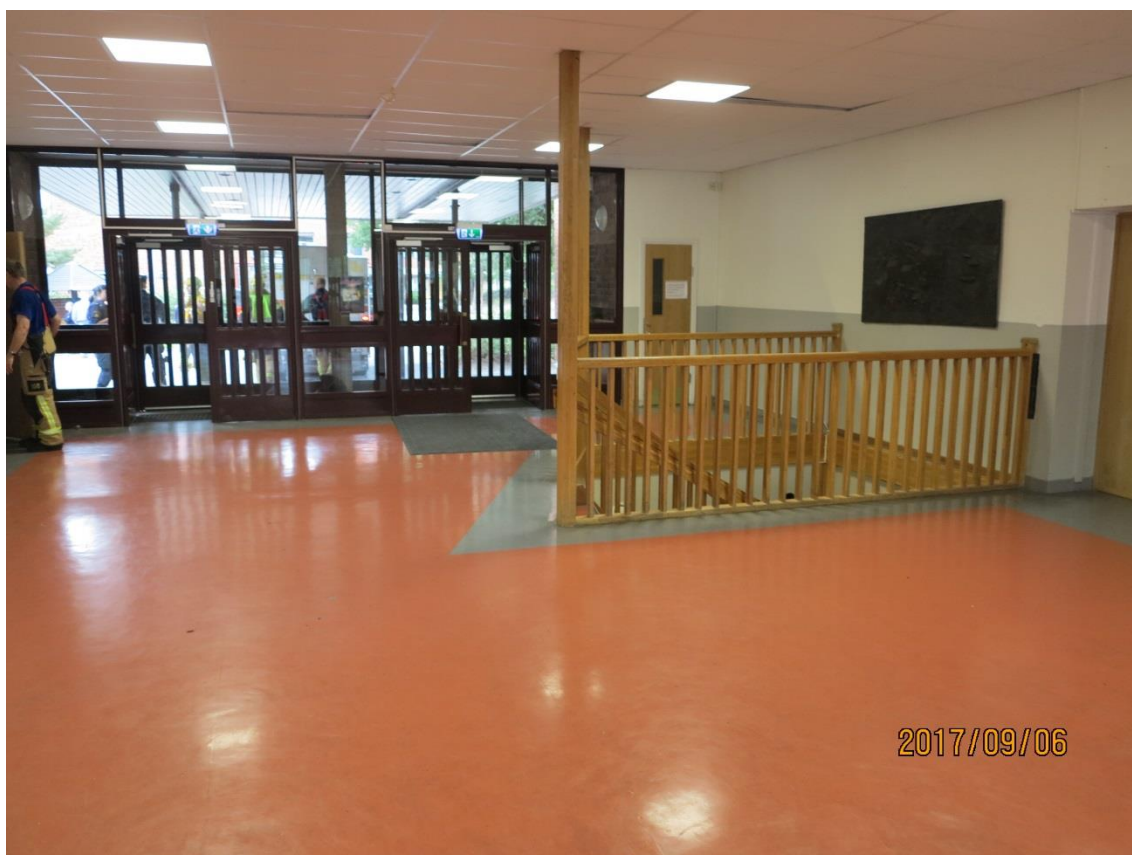
Entrén, trappan och dörren längst till höger är ingången till matsalen

I det här fallet har de flesta personerna utrymt via den röksmittade huvudentrén. Att det blev på det viset är för utredaren förklarlig då momentet utrymning aktiverades i ett tidigt skede då röken upptäckts. När röken sen tilltar så var det troligtvis svårt att bryta/ändra inriktning när utrymningen väl var igång. Dock visar händelsen på ett par erfarenheter/lärdomar som kan vara värt för skolans personal att reflektera över.

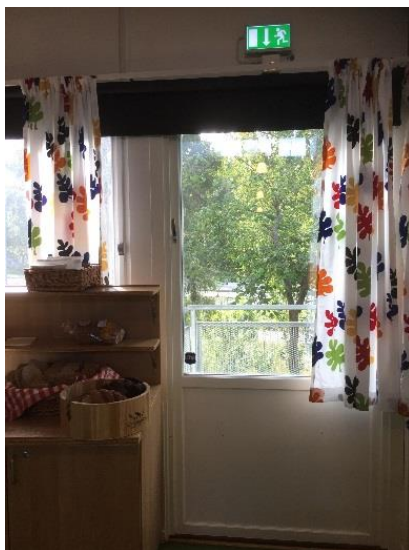
Ett bättre alternativ i det här och liknande scenario hade varit att utrymma entréhallen, stänga dörrarna till matsalen och utrymma matsalen via matsalens alternativa utrymningsväg. Den alternativa utrymningsvägen kan även tydliggöras bättre för skolpersonal och elever. Idag står bord och brödvagn nära dörren och gardiner finns som kan dras för denna.

Alternativ utrymningsväg matsal.

- Repetition/utbildning för skolans personal i hur alternativa utrymningsvägar på skolan är utformade, var de finns och när de bör användas.
- Miljön kring matsalens alternativa utrymningsväg ses över i syfte att tydliggöra dess funktion.
- Använd denna händelse för att internt diskutera hur utrymning vid brand och röksmittade miljöer kan genomföras samt vilka problem de kan medföra.
- Källängens skola kan med fördel dela med sig av erfarenheterna från denna händelse till Lidingös stad och dess andra utbildningsverksamheter.

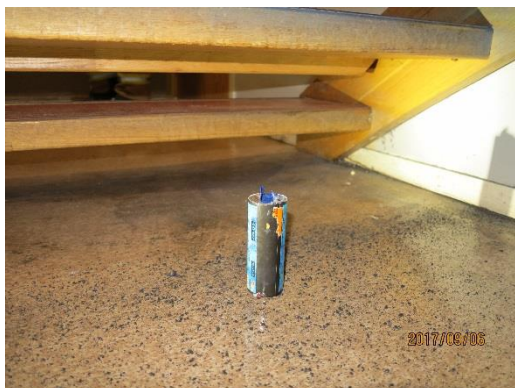
Bengalen placerades och antändes under trappen på plan 0. Rökutvecklingen som följde påverkade den primära utrymningsvägen för lokalerna på plan 1 negativt. Bengalen stod under ett trappsteg av trä som fick sotavlagringar vid händelsen.

Bengalens placering under trappsteg 2.

Rökutvecklingen som skedde visar på att bengalen var placerad på en sårbar plats av byggnaden. Om en brand skulle uppstå där så slår den snart ut den primära utrymningsvägen.

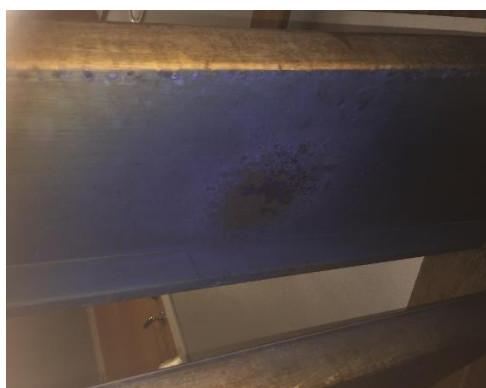
Sotavlagringar under trappsteg.
