Storstockholms
brandförsvär

Kompletterande händelserapport

Brand i gym

2017-09-08

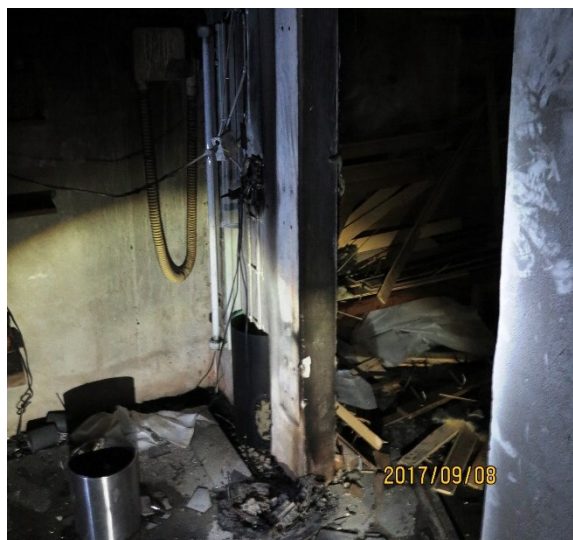
En brand uppstod i ett omklädningsrum i ett gym som är beläget i källaren, trolig startplats var en fläkt som var placerad i ett av omklädningsrummen. Personalen lämnade enligt uppgift gymmet vid 20-tiden på kvällen. På morgonen känner boende i fastigheten röklukt och larmar SOS Alarm 05.18.

Bild 1. Fläkten där branden troligen startade.

- **Timers**, för att eliminera risken att glömma saker är det bra att t.ex. fläktar kopplas via timer som slår av utrustningen automatiskt.

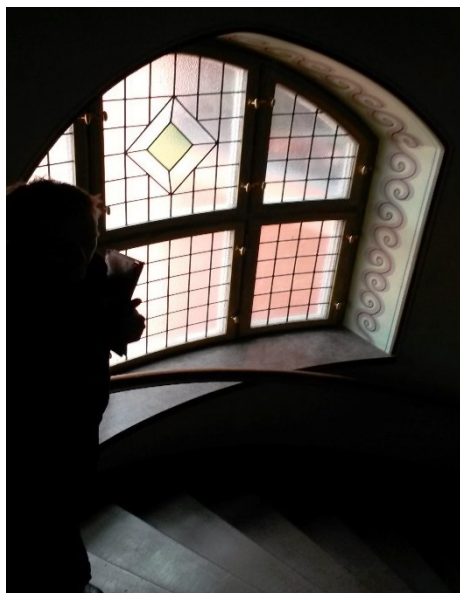
När Östermalms brandstation kom fram till fastigheten fanns inga tecken på brand utifrån men väl inne i trapphuset känner räddningstjänsten röklukt men ser ingen rök. Man får indikationer om en dörr som leder ner i källaren och då det inte finns nycklar tillgängliga beslutar de att bryta upp dörren och även en gallergrind, vid det arbetet ryker det kraftigt från källaren. Rökdykning påbörjas och branden hittas omgående och släcks snabbt. Ventilationen av trapphuset gjorde räddningstjänsten genom att öppna fönster och det fungerade bra.

Bild 2. Fönster i trapphuset som räddningstjänsten använde för att vädra ut rök.

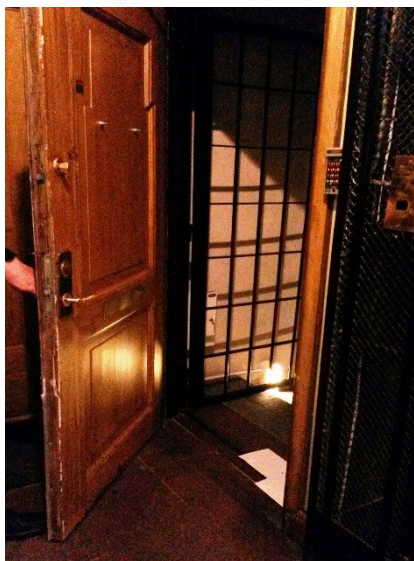
Det troliga är att röken spridits via den uppbrutna källardörren under tiden brytning av gallergrinden genomfördes. Undersökningen har inte kunnat påvisa några brister i det byggnadstekniska brandskyddet gällande avskiljning mellan olika brandceller.

Den rökspridning som skett i trapphuset beror inte på brister i det byggnadstekniska brandskyddet. Det tekniska brandskyddet har fungerat bra, trots brand och kraftig rökutveckling i källaren läckte ingen rök ut i trapphuset innan räddningstjänsten bröt upp dörren. Då branden startat i källaren har röken spridits uppåt beroende på den öppna dörren från källarlokalen. Då detta var räddningstjänstens angreppsväg har dörren varit öppen under hela insatsen, då slangar och annan utrustning går genom dörren går den inte att stänga under släckningsarbetet.

Bild 3. Dörr och gallergrind ner till källaren. Det var här den största rökspridningen skedde.
