RÄDDNINGSTJÄNSTEN FINSPÅNG

Olycksundersökning Trafikolycka

Ärende Olycksundersökning trafikolycka
Handläggare DS Daniel Svanér
Kvalitetsgranskare PK Peter Kindblom
Räddningstjänsten Finspång diarienummer 2015-000139

Datum 2014-12-10	Tid 18:24	SWeref koordinater (N,E) 6502767, 545219
Händelse Trafikolycka med dödlig utgång på väg 215 i höjd med Eliantorp. Två st singelolyckor med sammanlagt 3 drabbade. Händelserna skedde samtidigt men 500m från varandra.

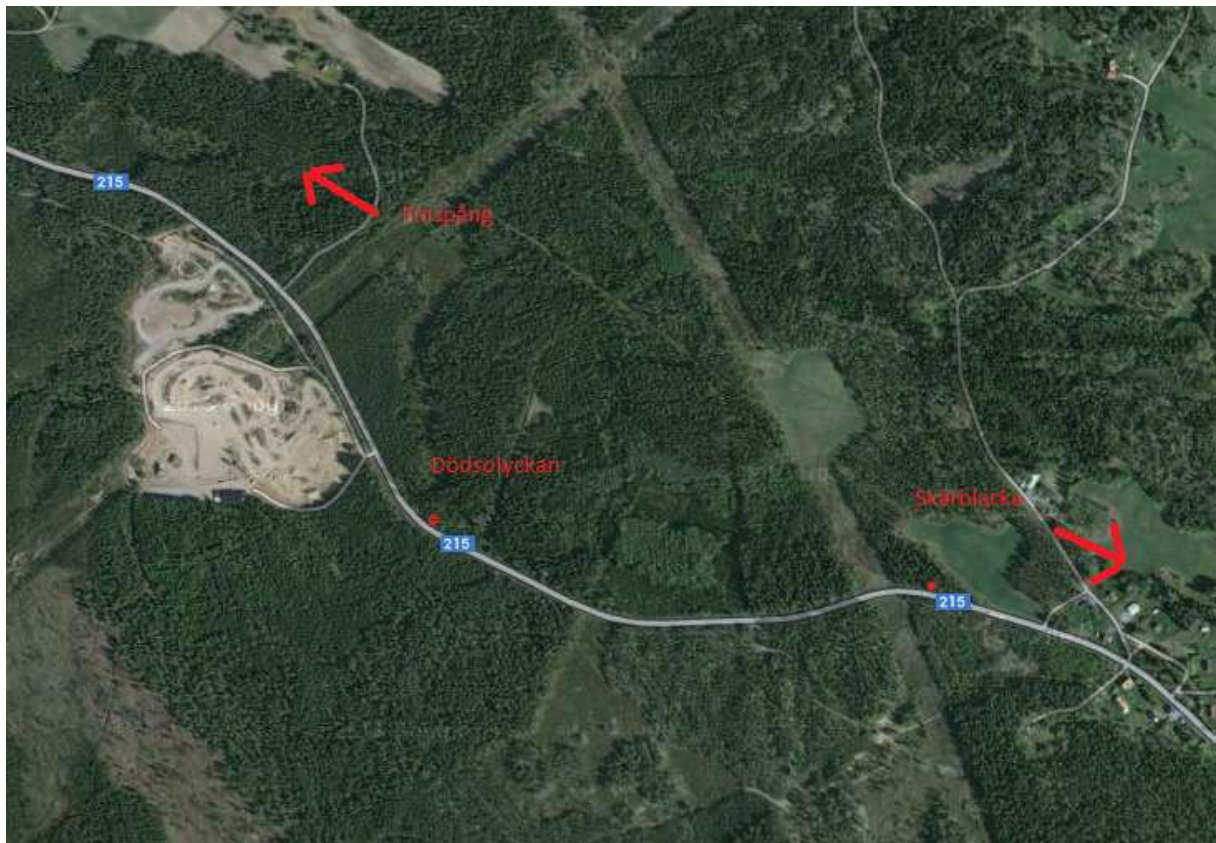
Olyckan ägde rum på väg 215 (X 6502767/ Y 545219) mellan Finspång och Skärblackska i höjd med Eliantorp.

Väg 215 vid de båda olycksplatserna är väldigt kurvig. Vägen är skogbevuxen på båda sidor med kraftiga stammar enbart någon meter från väggkant. Rådande hastighetsbegränsning är 70km/h. Vid det aktuella tillfället rådde kyla och extrem halka.

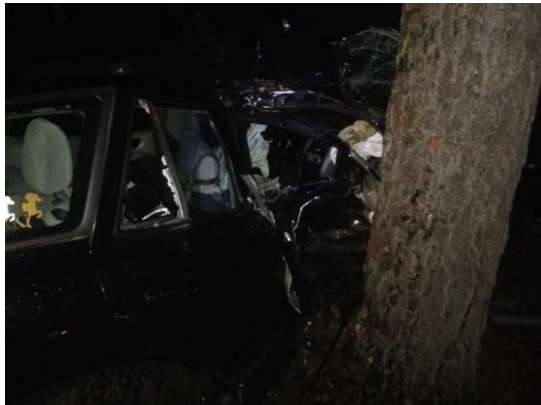
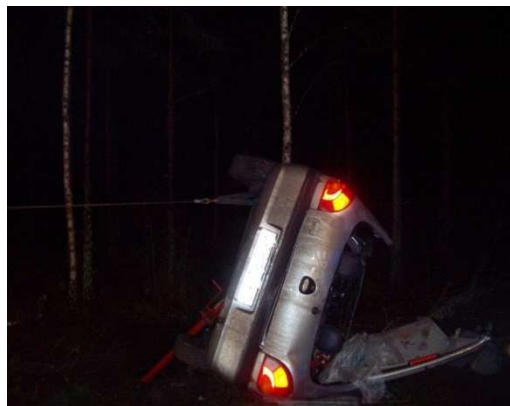
Den omedelbara orsaken till olyckorna är rådande väglag och för hög hastighet.

Den första olyckan är den södra av de två. En person färdades i bilen och fick sladd. Fordonet åkte av vägrenen och ner i diket där fordonet går in i ett träd som står ca 4m från väggkanten. Trädet träffar på fordonets passagerarsida och totalförstör den sidan av bilen.

Den andra olyckan sker ganska så snart därefter ungefär 500m norr om den första olyckan. I det fordonet färdas två personer där den ena omkommer och den andra skadas svårt. Fordonet har troligen fått sladd och lagt sig på passagerarsidan och glidit av vägbanan in i ett träd med taket först.

De stora faktorerna till orsak samt utgången av olyckorna är en kombination av för hög hastighet i förhållande till väglag, samt att trädgränsen med grova träd står alldeles för nära vägrener.

- Hastigheten är sänkt sedan tidigare från 80km/h till 70km/h vilket är normalfallet på denna typ av vägsträcka.
- Väglaget runtomkring Eliantorp bör prioriteras som en prioriterad vägsträcka vad gäller halkbekämpning då man vet sen tidigare att denna sträcka ofta är halkig då kanske inte resten av väg 215 inte är det i lika stor omfattning.
- En säkerhetszon på 8m från vägren till träd bör angöras så att inte träden blir dödsfällan vid ev. avåknings i fortsättningen.
- En rätning av vägen är att rekommendera då det är kurviga väg partier på sina ställen. Detta kan ses som en bidragande orsak till flera av olyckorna på denna väg.
