Undersökning av olyckor och räddningsinsatser  
Avdelning Skydd och Samhälle

Händelse: Brand i byggnad, enfamiljshus.

Diarienummer: 2015-003711

- Branden bedöms vara eldstadsrelaterad och startade i en skorstensgenomförning i bjälklaget mellan andra våning och krypvinden.

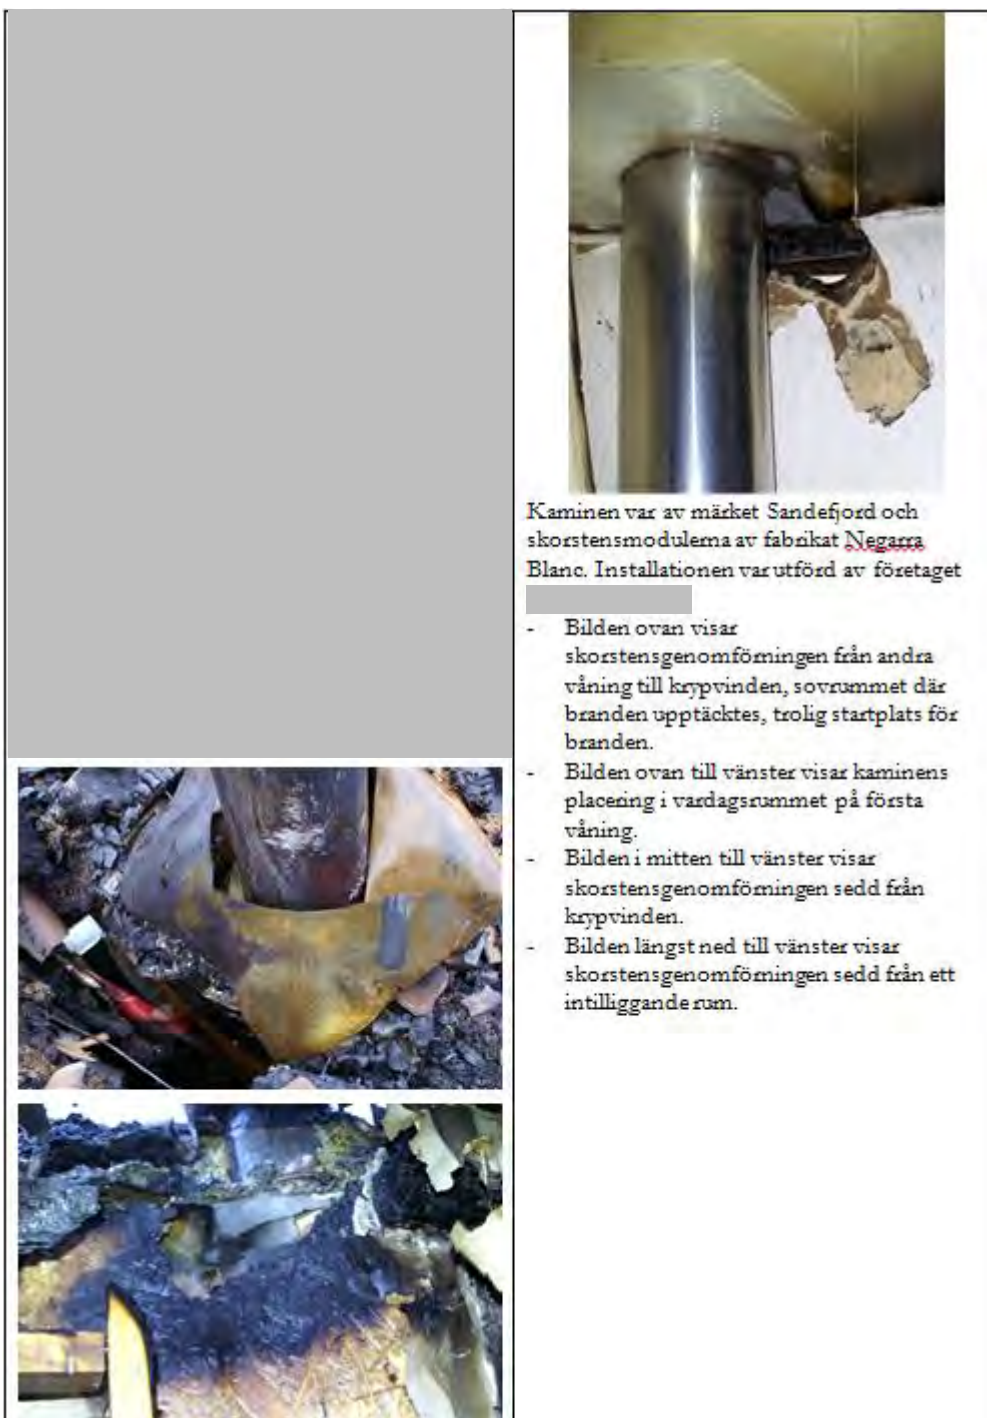
- Min bedömning är att det under en längre tid varit en torrdestillation, kolat, i anslutning till skorstengennomförningen mellan andra våning och krypvinden. Den starka blåsten aktuell dag tillförde syre och brandstarten var ett faktum, se foto och text nedan. Försäkringsbolaget Folksam som tagit hjälp av en extern konsult för att fastställa bakomliggande orsak till branden stöder teorin ovan.

Kaminen var av märket Sandefjord och skorstensmodulema av fabrikat ~~Negarra~~ Blanc. Installationen var utförd av företaget [REDACTED]

- Bilden ovan visar skorstensgenomföringen från andra våning till krypvinden, sovrummet där branden upptäcktes, trolig startplats för branden.
- Bilden ovan till vänster visar kaminens placering i vardagsrummet på första våning.
- Bilden i mitten till vänster visar skorstensgenomföringen sedd från krypvinden.
- Bilden längst ned till vänster visar skorstensgenomföringen sedd från ett intilliggande rum.

- Brandskyddskontroll av kaminen utfördes av [REDACTED] 2015-04-28 med några avvikelser som ägaren uppmanades att åtgärda. Senaste sotning utfördes 2014-09-11 och nästkommande sotning var planerad till januari-februari 2016. Ulricehamns Kommun fick inte in något sotarintyg när kaminen installerades och har därmed inte utfärdat något slutbevis för installation av kaminen.
