Olycksundersökning brand på torvtäkten Flymossen

Undertecknad har fått i uppdrag av räddningschefen Värnamo kommun att undersöka orsaken till en brand på torvtäkten Flymossen nordost om Bredaryds samhälle i Värnamo kommun.

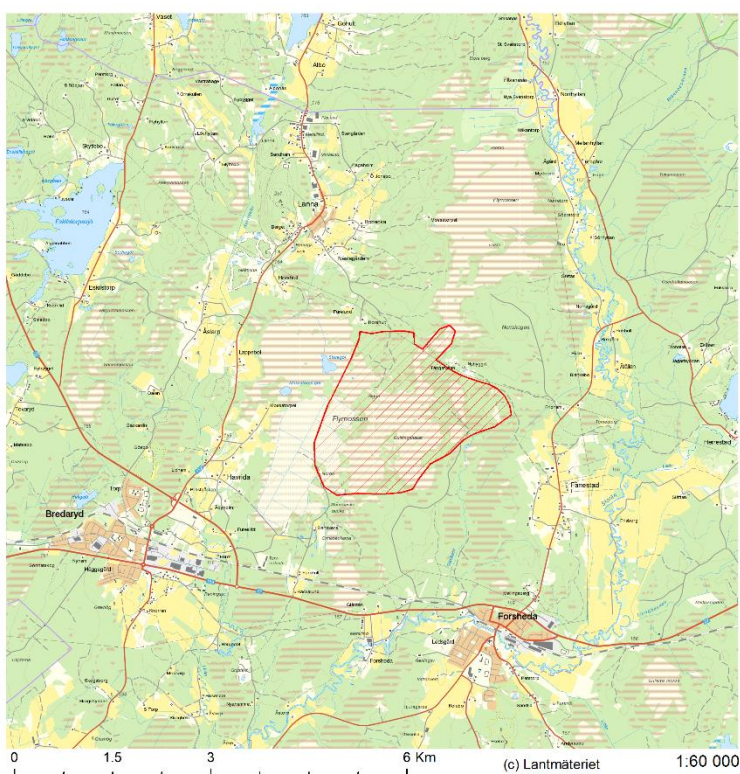
Lägesbild brand Flymossen

Brandutbredning

Bild från länsstyrelsens dokumentation

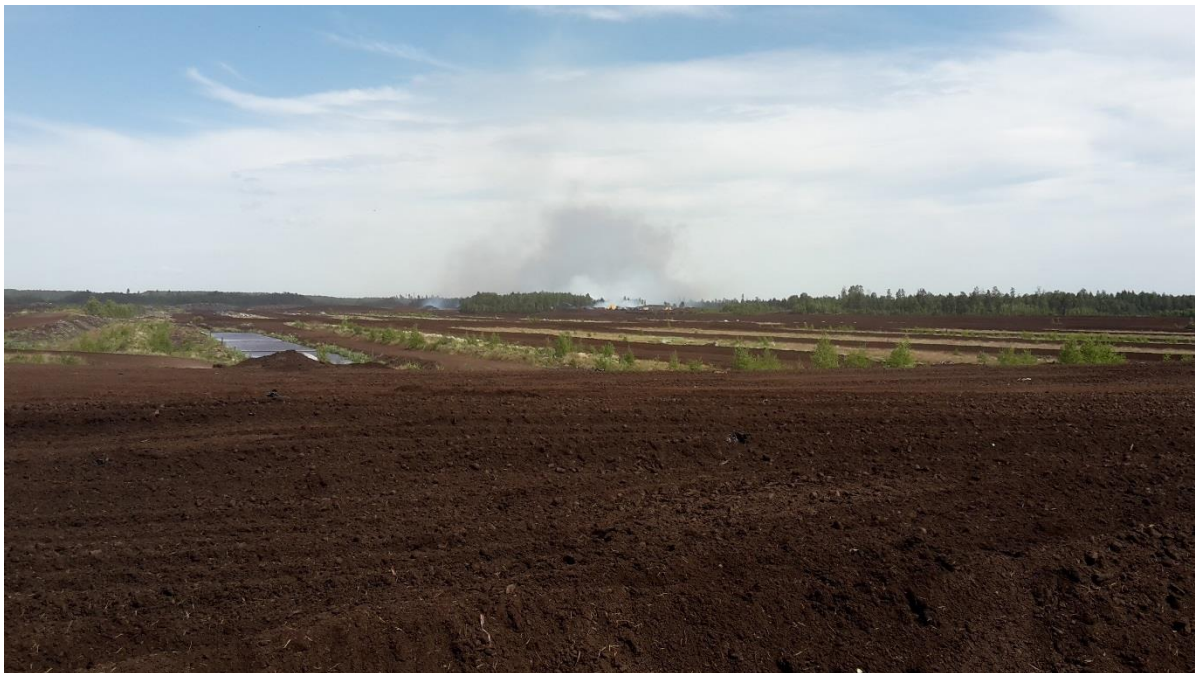
När första styrkan anländer möter de tåktpersonalen som påbörjat släckning. Det ryker från torvhögarna och det brinner i en skogsdunge i anslutning till tåkten. Då larmas ytterligare en styrka (Gislaved).

Branden vid första styrkans framkomst

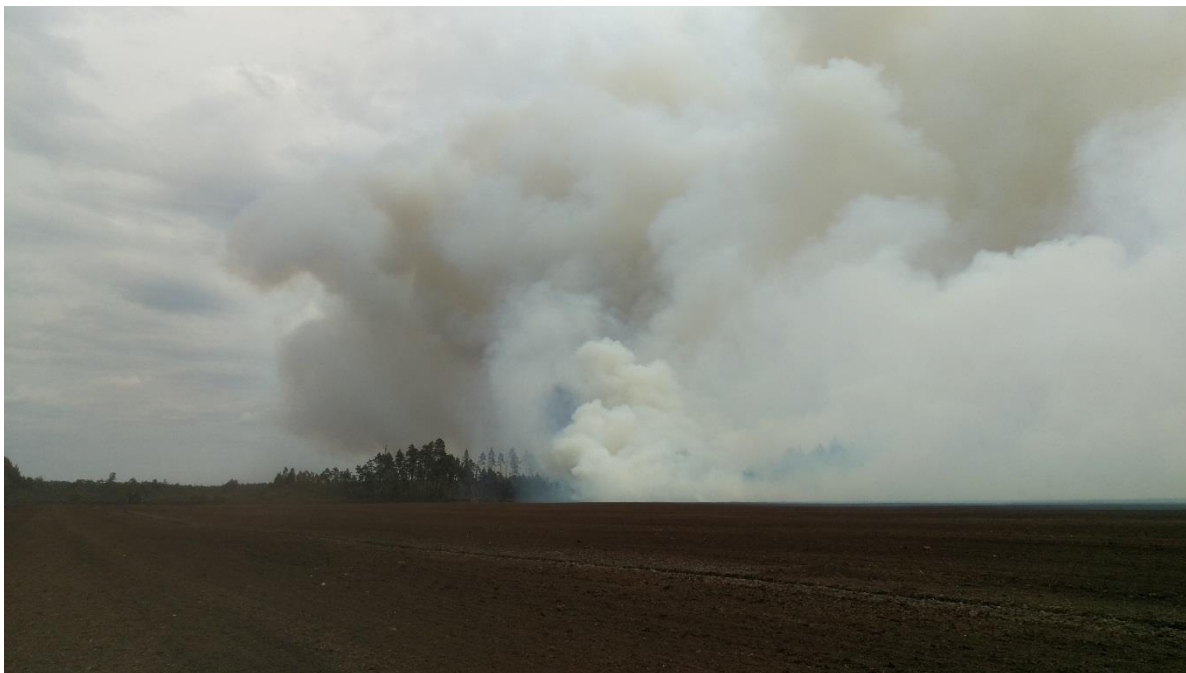
Under släcknings/uppbyggnadsskedet börjar det blåsa kraftig byig vind åt nordost och branden sprider sig utanför tåktområdet.

Branden 45 minuter efter första styrkans framkomst
