Brand i gasdriven sopbil

2017-07-06

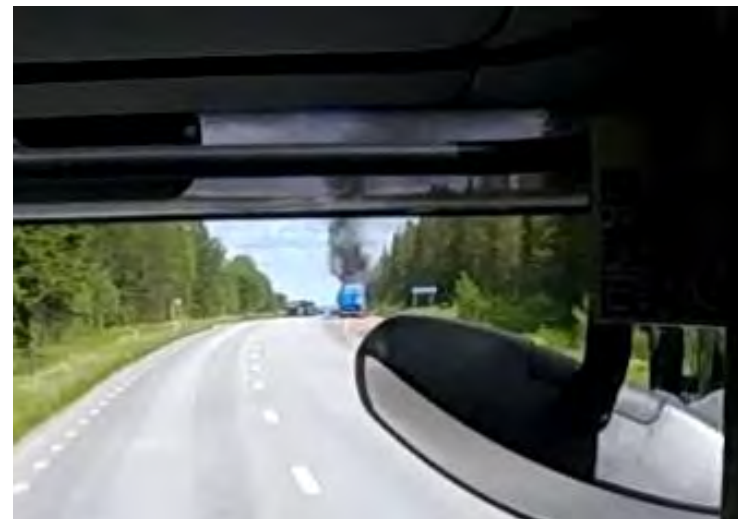
Bilden visar branden i sopbilen. Bilden tagen från hjälmkamera vid framkomst.

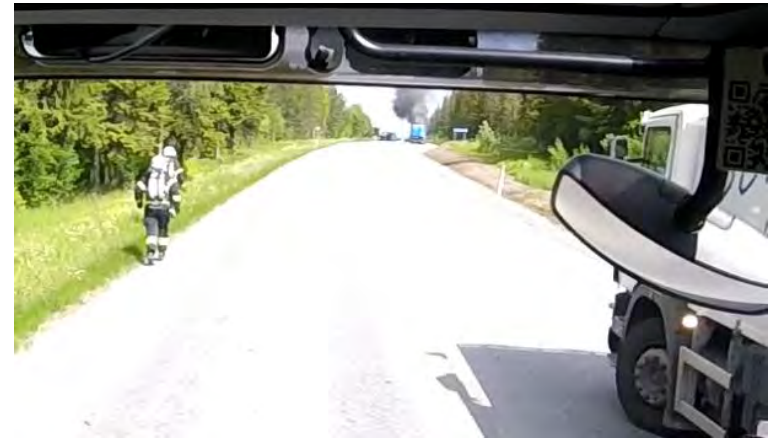
Bilden tagen från hjälmkamera strax efter framkomst.

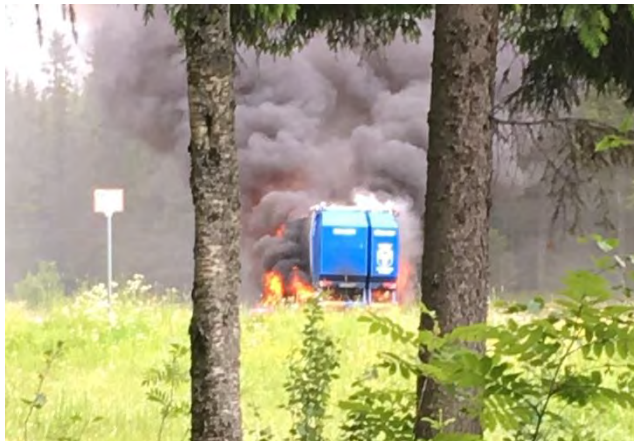
Bild till vänster visar branden i sopbilen. Bilden tagen av rökdykare i skogen ca 4 min efter framkomst.

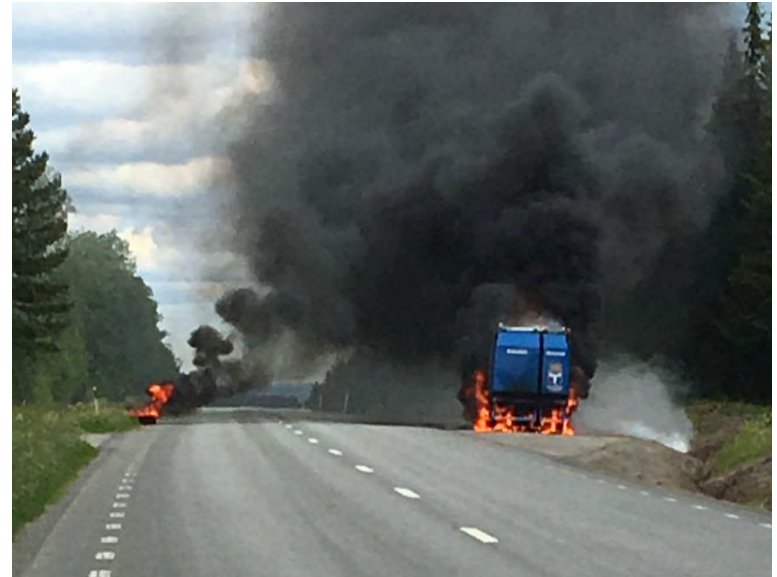
Bilden visar brand i det däck som flög i väg tidigt i insatsen. Under sopbilen brinner däck mm. Bilden tagen ca 25 min efter framkomst.

- När det bara återstod en mindre brand under fordonet gick vi fram med tankfordon och använde kanonen. Kylde och släckte det vi kom åt.
- Tankfordon användes som skyddsbarriär.
- Efter det gick vi fram med CAFS och släckte en vätskebrand under fordonet och det som vi inte kom åt med kanonen på tankfordon.

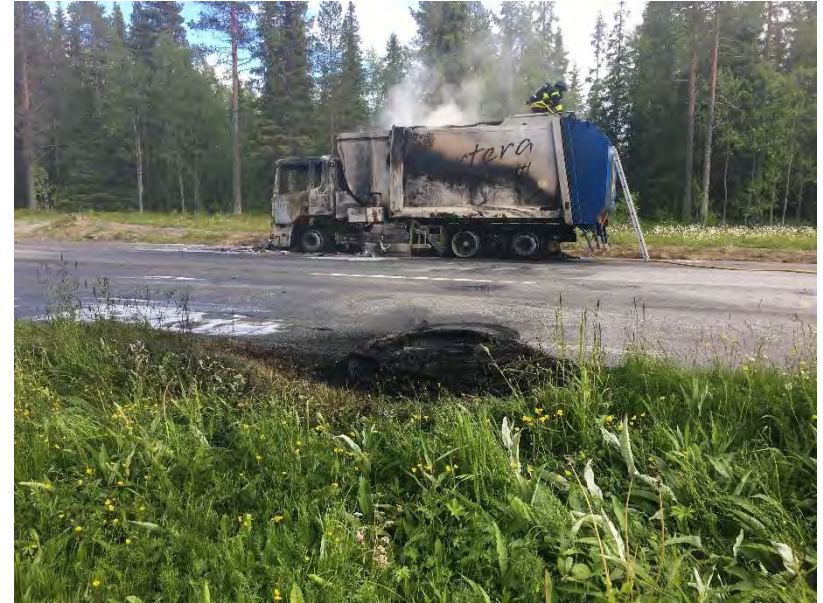
Eftersläckning av sopor. Bilden visar även bränmärken efter det däck som flög i väg tidigt i insatsen.

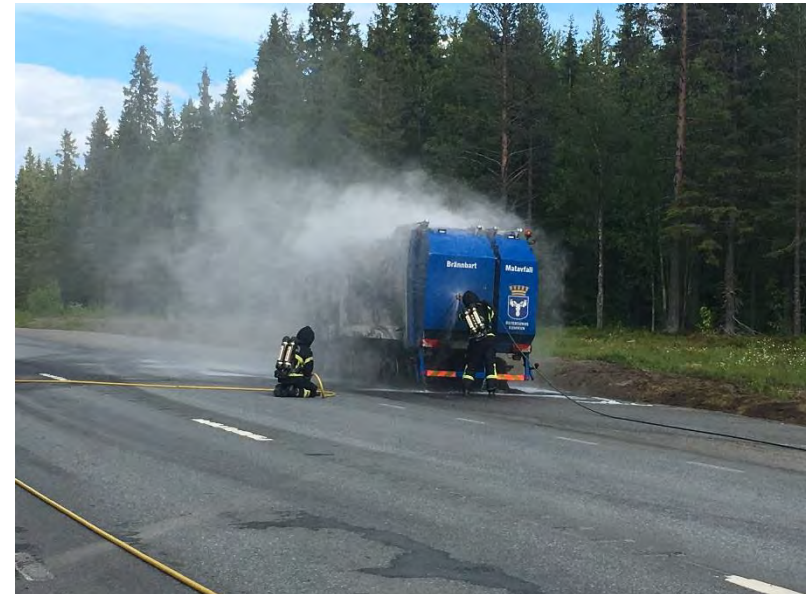
- Enhet med skärsläckare togs till platsen.
- Skärsläckare användes för att försöka släcka i facket ”Brännbart”. Luckorna gick inte att öppna. Eftersom soporna var packade fungerade detta inte.

Eftersläckning av sopor mha. skärsläckare.

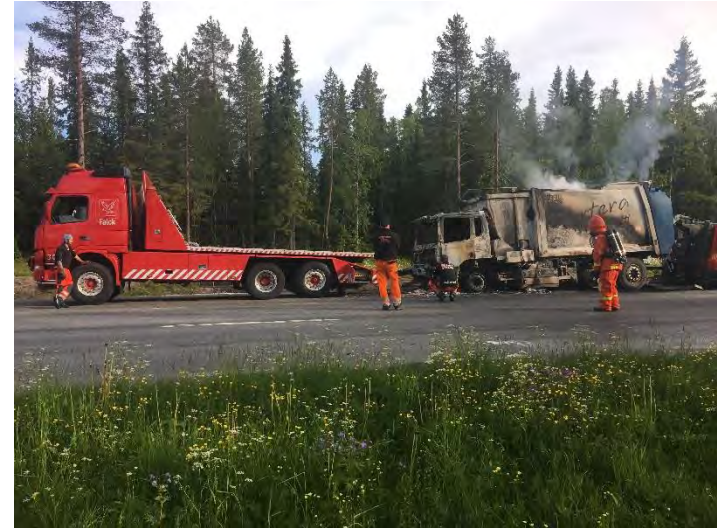
Innan bärgning behövdes nya hjul bak på sopbilen.

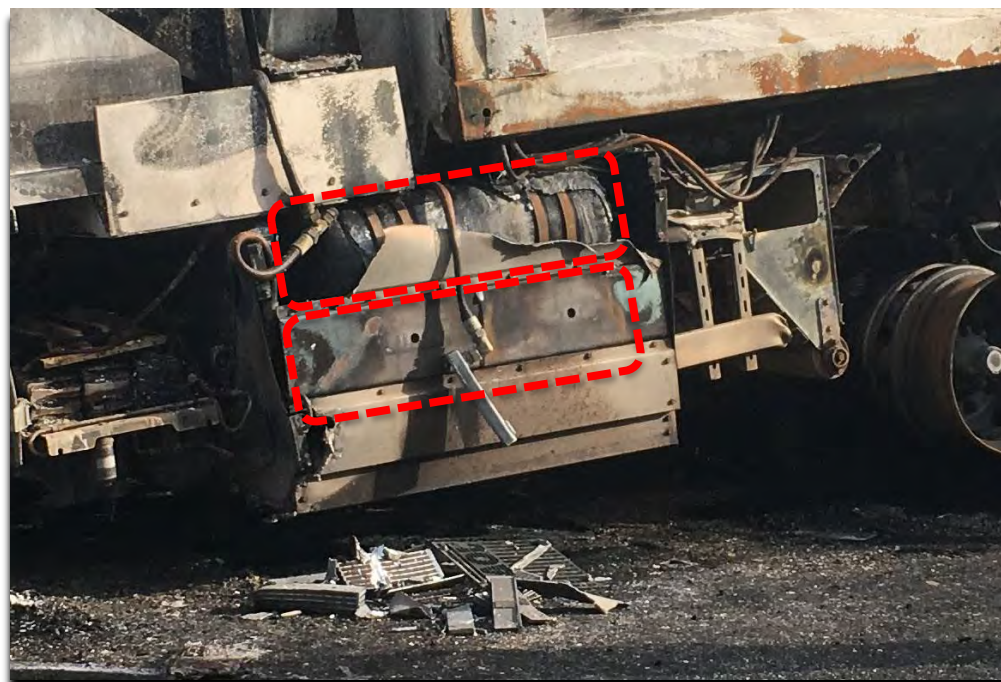
Placering av de åtta gas tankar på sopbilen.

- 4 tankar på var sida
- 2 övre och 2 undre
- Smältsäkringarna vända bakåt.
