Olycksutredning

Drunkning i Storsjön vid Tingsön, Sandviken kommun

2017-06-08

Diarienummer
2017-001091

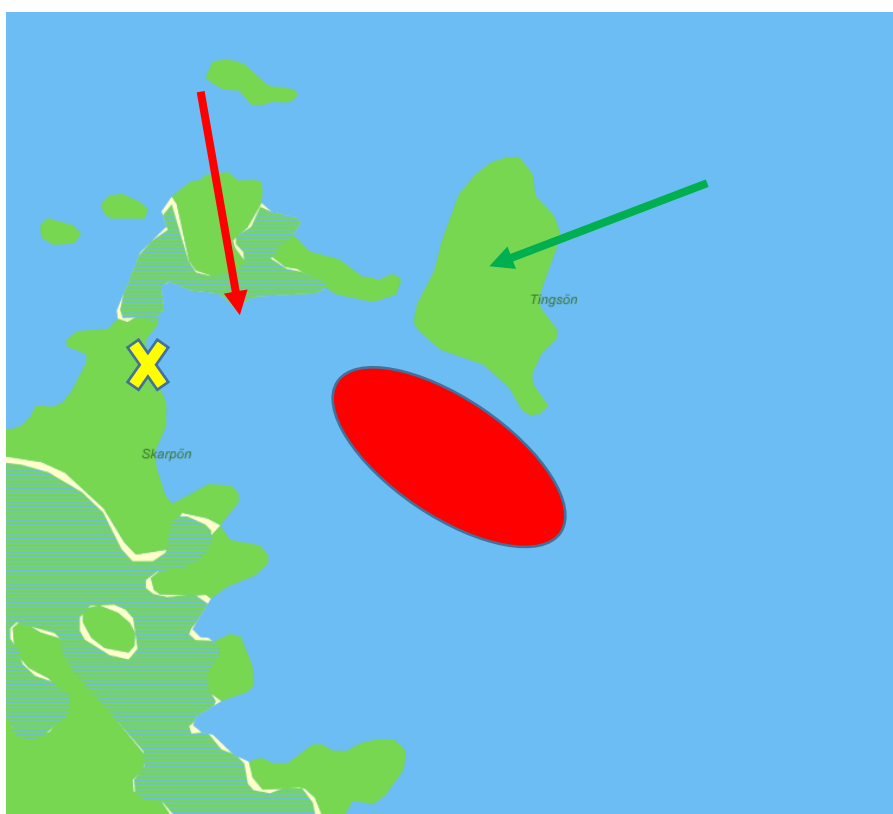
De två personerna i plastekan hamnar i svårigheter i ett område strax söder om ön Tingsön (se bild 1). Båten kantrar i mycket kraftiga vindar.

Den drunknade personen hittas senare i strandkanten på Skarpön (se bild 1).

Bild 1: Den röda pilen visar var båten hittades. Det gula krysset visar var den drunknade personen hittades. Gröna pilen visar ön som den ena personen lyckades simma till. Det röda området är troligen den plats där båten kapsejsat.

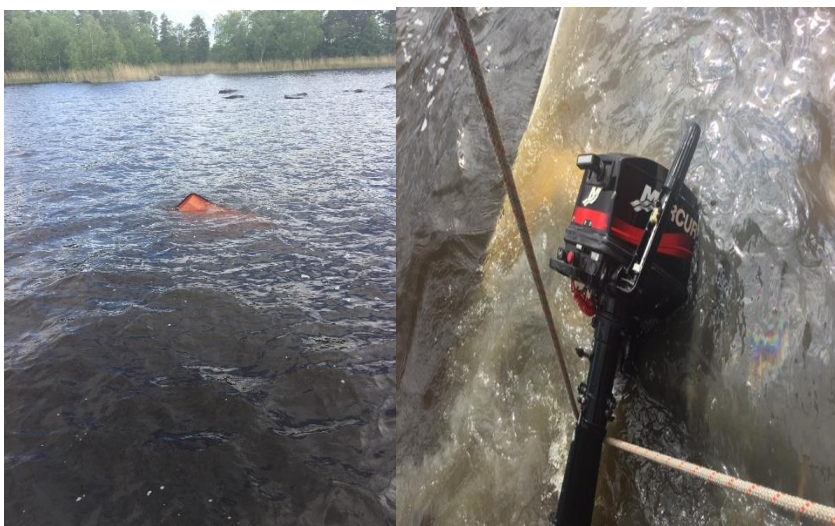
Bild 2 och 3: Visar platsen där båten hittas och sedan bogseras in till land.
