Olycksundersökning

Villabrand

Lysekil

Händelsedatum 2017-12-05

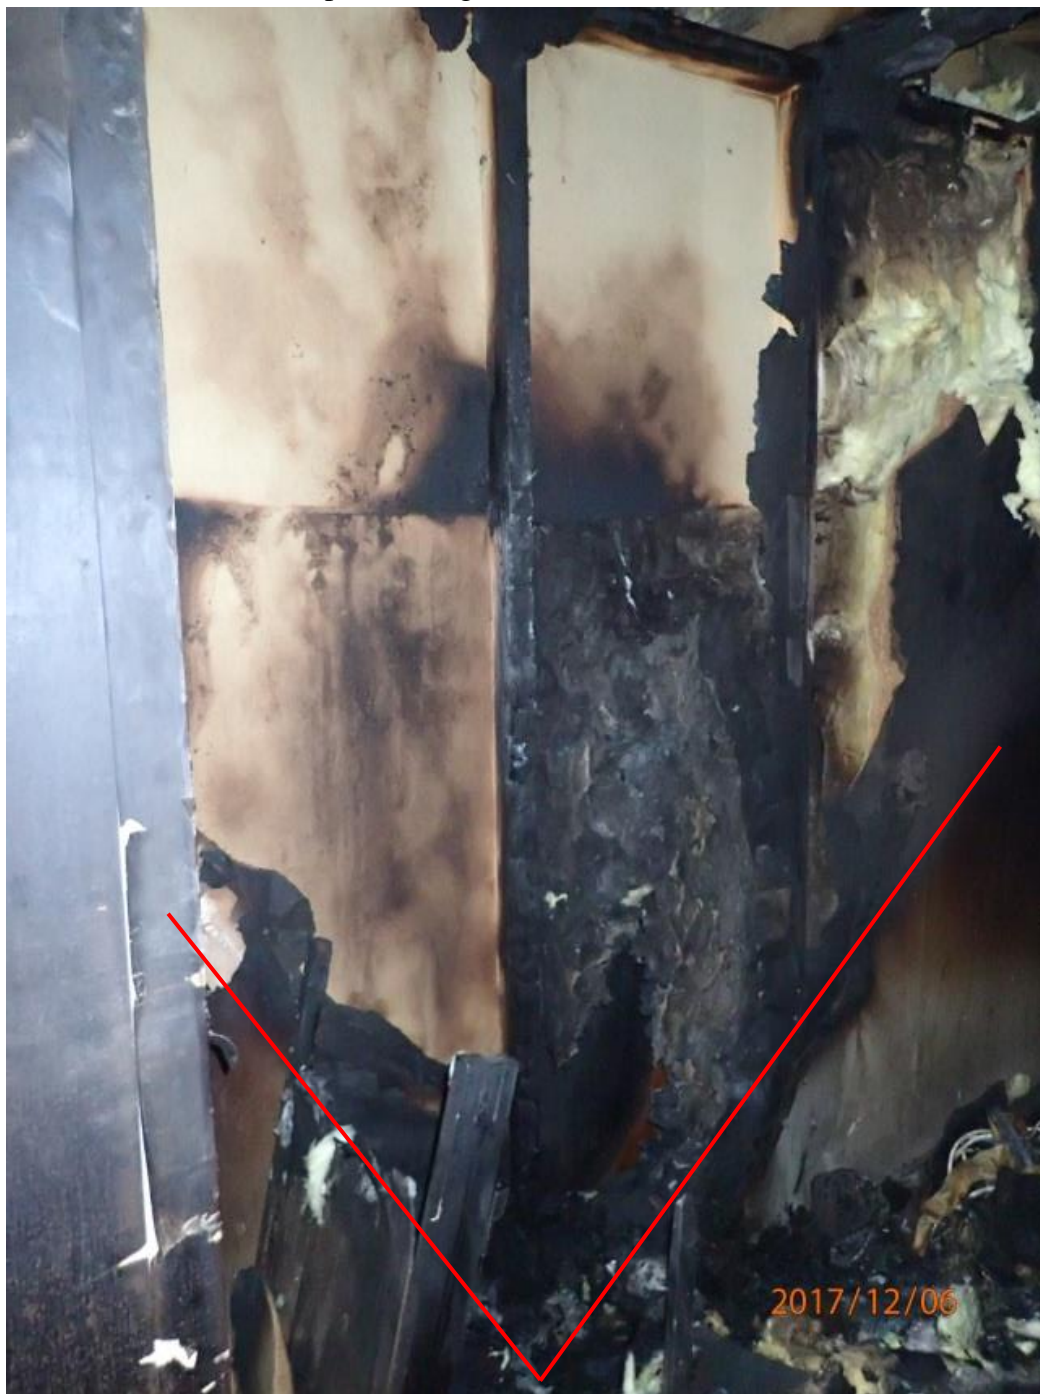
Vid brandplatsundersökningen upptäcktes låga brandskador i en del av rummet. På samma plats fanns ett klart definierat så kallat brand-V med spetsen vid golvnivå. Utredarnas samlade bedömning är att branden startat i detta område. Efter friläggning av golvytan kunde även brandskador på laminatgolvet noteras.

Bild 1 visar ett tydligt brand-V.

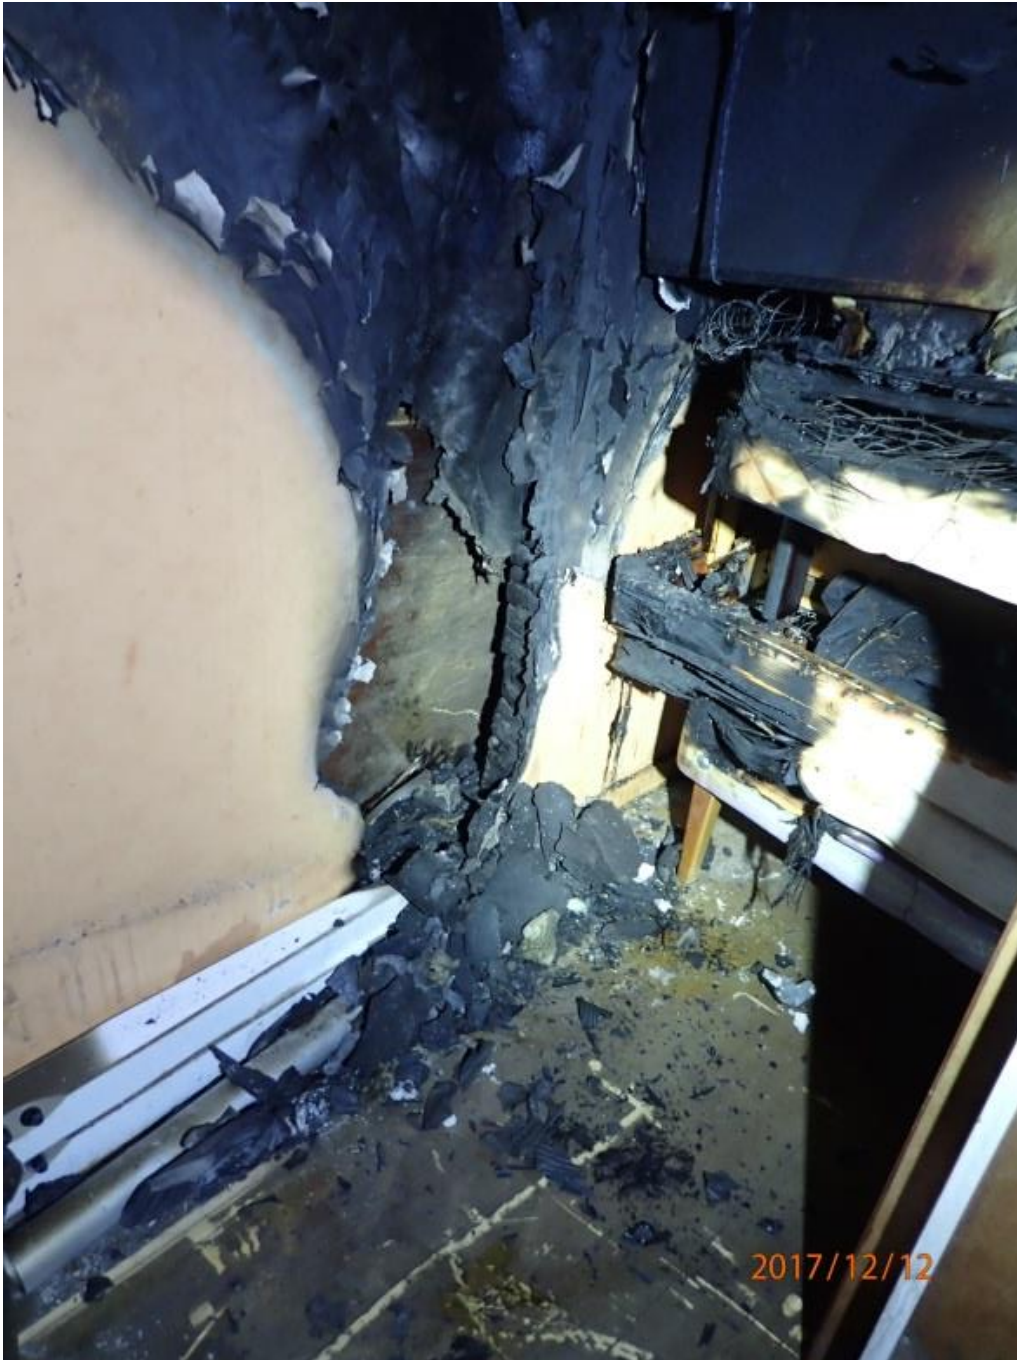
Bild 2 Visar andra sidan väggen till primärbrandrummet.

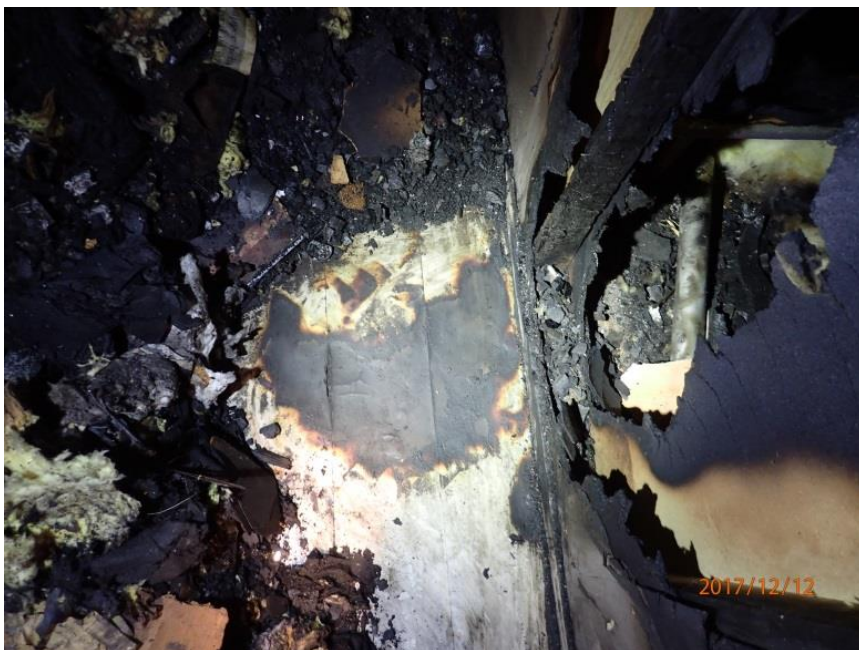
Bild 3 Visar den frilagda ytan där byrån var placerad.

Innan branden såg primärbrandområdet ut på följande sätt. En byrå var placerad utmed väggen. Efter branden fanns endast små rester kvar av den möbeln. På byrån var en ljudanläggning, en så kallad soundbar samt hörlurar i en laddningsstation placerade. Ovanför byrån hängde en väggmonterad TV. Bredvid byrån stod en subwoofer vilket är en kraftfull bashögtalare. Samtliga elektriska apparater var anslutna till en grenkontakt som i sin tur var ansluten till en väggkontakt innanför dörren till rummet. Grenkontakten var placerad i nedre delen av byrån som saknade bakstycke. Subwoofern och möjligen soundbaren var vid brandstart påslagna.

Utredarnas bedömning utifrån brandbilden i rummet och möjliga brandstiftare i primärbrandområdet att branden startat i eller i anslutning till grenkontakten.

Exakt vad som orsakat temperaturstegringen som ledde till branden har inte gått att fastställa. Glappkontakt i grenkontakten, en klämskada på någon av de elektriska kablarna eller något fel i hörlurarnas laddningsenhet är möjliga orsaker till brandstart.

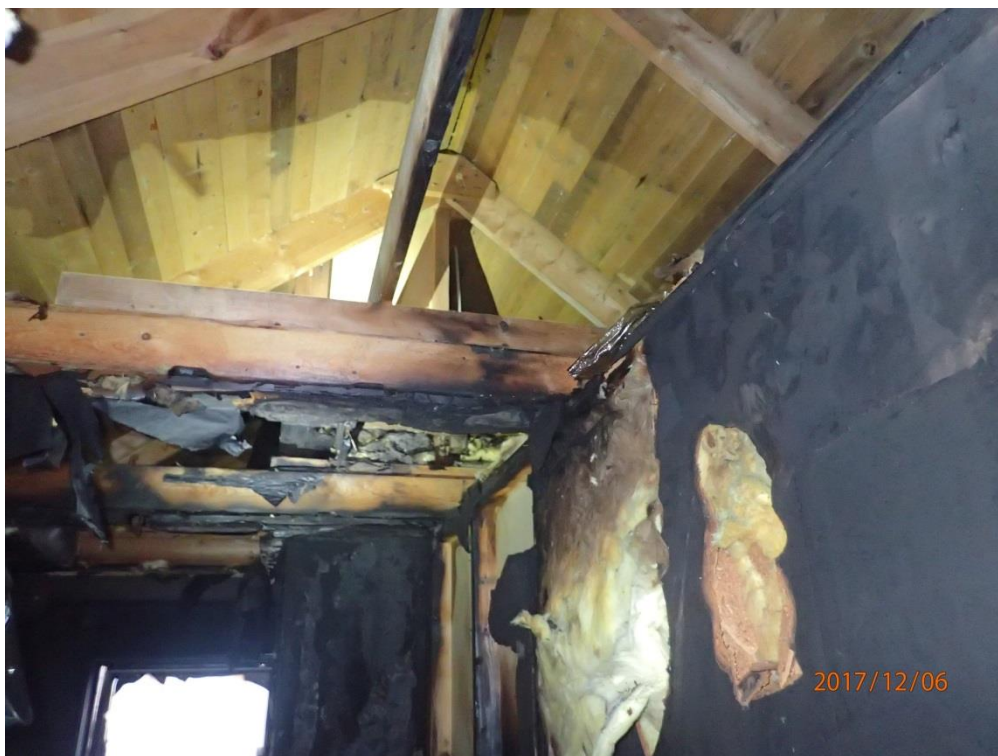
Branden visar framförallt på två saker när det gäller brandspridningen i byggnaden. Dels betydelsen av isolering i innerväggar och ovan innertaket mot vinden, men även vikten av att dörrar och fönster var stängda till de rum som blev involverade i branden. Trots den kraftiga brand, och de höga temperaturer som varit i byggnaden så blev brandskadorna begränsade.

Bild 4 Visar begränsad brand- och rökspridning till vinden. Innertak och isolering är avlägsnat.
