Olycksundersökning

Brand i gasolflaska

Kastetvägen, Uddevalla

Händelsedatum 2017-08-14

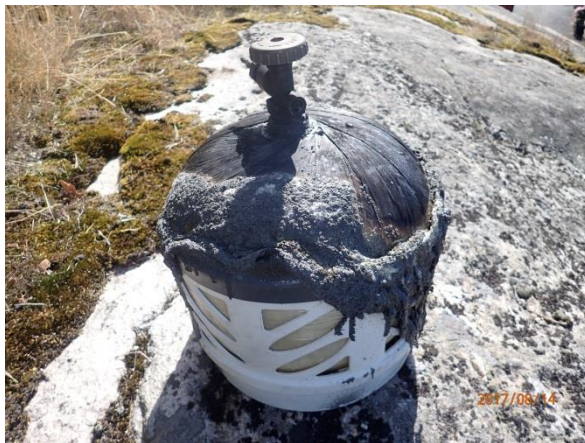
Bild 1 Gasolflaska PK5.

Primagaz som ägde gasolflaskan undersökte flaskan och en kortare bedömning gör gällande att de skador som finns på flaskan kommer från extern värmepåverkan. Med andra ord hittades inget som tyder på att själva flaskan eller flaskventilen varit defekt och därigenom orsakat gasutströmning och brand som följd.

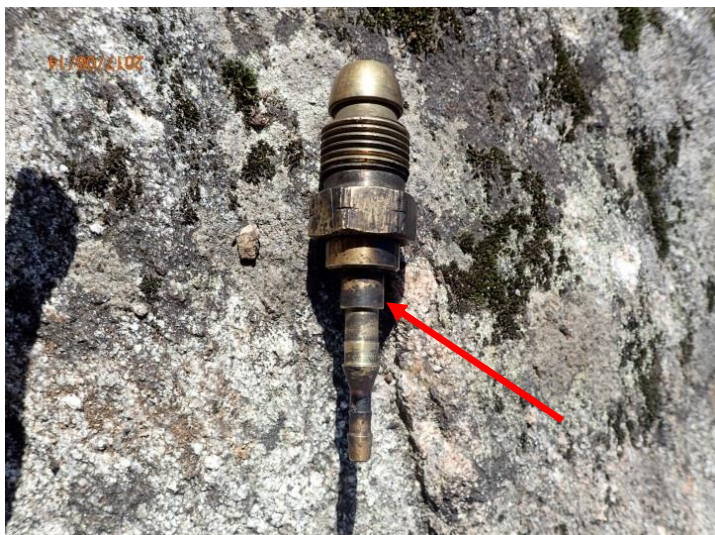
Bild 2: Flaskanslutning med slangbrottsventil. Pilen visar var ventilen läckte vid prov efter tillbudet

Ett prov på slangbrottsventilens täthet genomfördes 2017-09-20 på brandstationen Uddevalla. En gasolslang med tillhörande brännarmunstycke monterades på den aktuella slangbrottsventilen. Ventilen anslöts till en gasolflaska varpå flaskventilen öppnades. Ett läckage runt slangbrottsventilen kunde kännas och höras. Kontroll med såpvatten visade att läckaget kom från den gängade mutter som håller den fjäderbelastade inre delen på plats (se bild 2). Tätningen i denna del av ventilen utgörs av två o-ringar.

Ytterligare ett prov gjordes 2018-01-04 då slangbrottsventilen anslöts utan gasolslang till en gasolflaska. Syftet med testet var att kontrollera slangbrottsventilens funktion. Om ingen slang är ansluten och flaskventilen öppnas så simuleras ett slangbrott och en fungerande slangbrottsventil skulle stoppat gasutströmningen. Vid testet stoppade inte flödet av gasol vilket tyder på defekt funktion på ventilen.

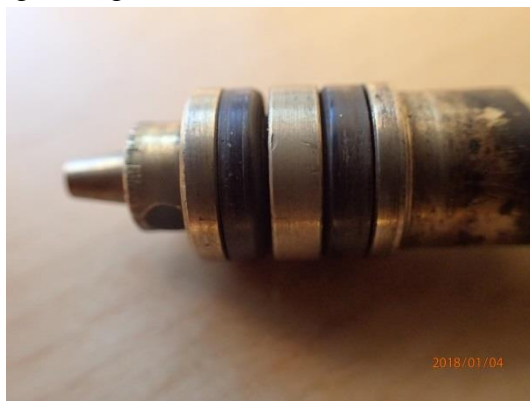
1. Vid brandplatsundersökningen gick ventilen att lossa med handkraft. Om inte ventilen varit tillräckligt ådragen vid arbetets början så kan gas ha läckt från ventilens säte. Dock finns möjligheten att muttern gick att lossa efter branden på grund av värmen den utsatts för.
2. De två o-ringar som finns i slangbrottsventilen var slitna och därigenom släppte igenom gas. Se bild 4.

Bild 4 visar slitna o-ringar.

Vid all hantering av gasol så är det grundläggande att utrustningen kontrolleras avseende täthet innan användandet startar. Denna händelse gällde takläggning men att systemen skall vara täta är lika relevant för en gasolanläggning i ett restaurangkök, en gasolgrill i hemmiljö, en gasol driven uppvärmningsanordning i en husvagn eller ett gasolkök i en fritidsbåt.

Om ett läckage upptäcks skall flaskventilen omedelbart stängas och orsaken till läckaget åtgärdas.

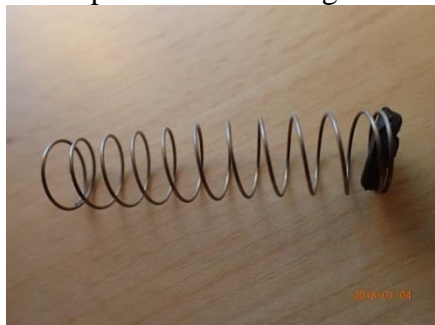
3. Den fjäderbelastade funktion som ska stoppa gasutströmningen vid exempelvis slangbrott var ur funktion beroende på att en gummipackning hamnat fel och inte anslöt på avsett sätt mot godset i ventilen. Se bild 5.

Bild 5 visar felaktig position på packning.
