## OLYCKSUTREDNINGSPROTOKOLL

### Brand i byggnad, Hasselbackens förskola

Hasselbackens förskola, Fyhrvägen 10, 820 65 Forsa

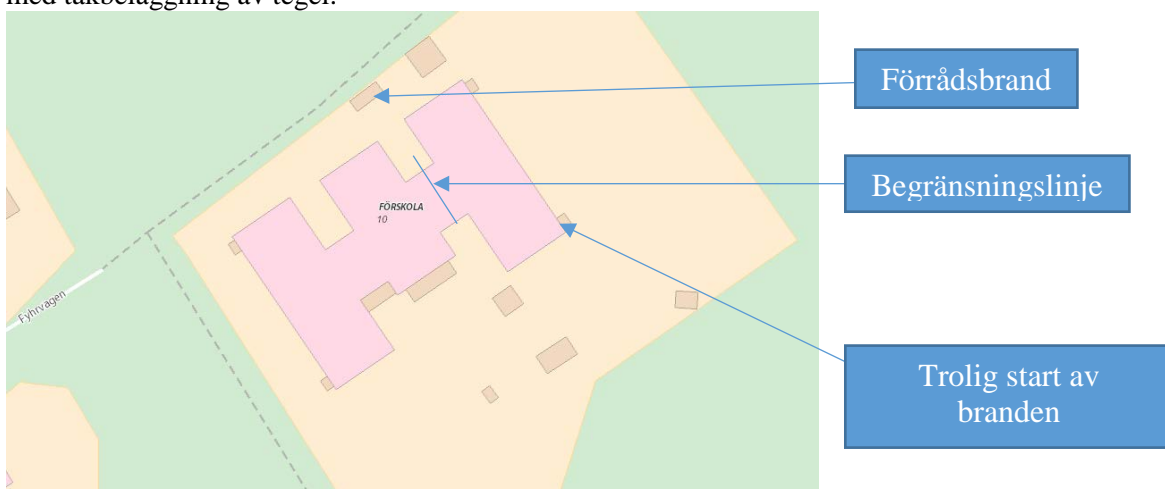
Bild 1. Översikt Hasselbackens förskola.

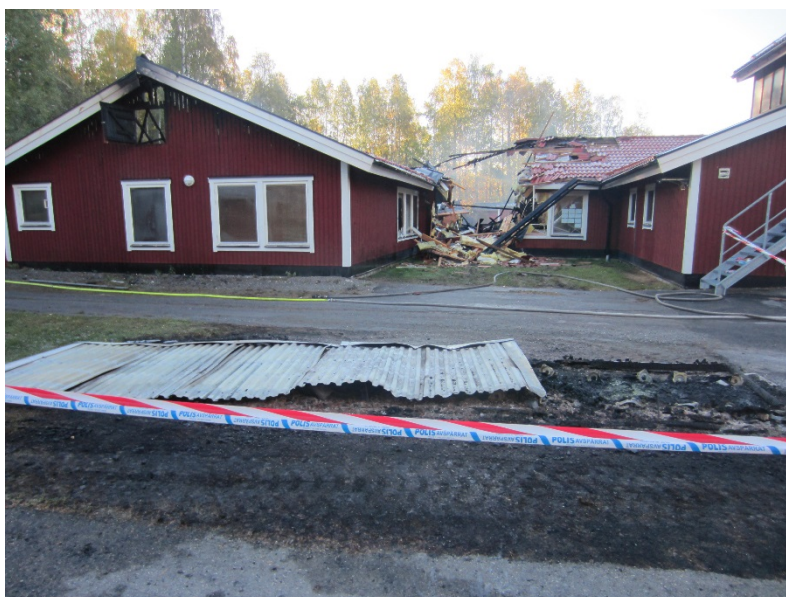
Att man fick dit en grävare tidigt som kunde hjälpa till med avgränsningen mellan huskropparna var en avgörande faktor. Vad som också var bra vid detta larm var att Delsbo blev dragna tidigt, de kom dit före Hudiksvalls deltid. Anledningen till att hudik deltid var sena var att Il och resursen ej hade kontakt med varandra, il låg på fel kanal samt att deltiden hudik hade problem med handhavande av tankbilarna.

**Bild 2** .I förgrunden, resterna av förrådet. Vid länken ser vi begränsningslinjen som gjordes med grävare.

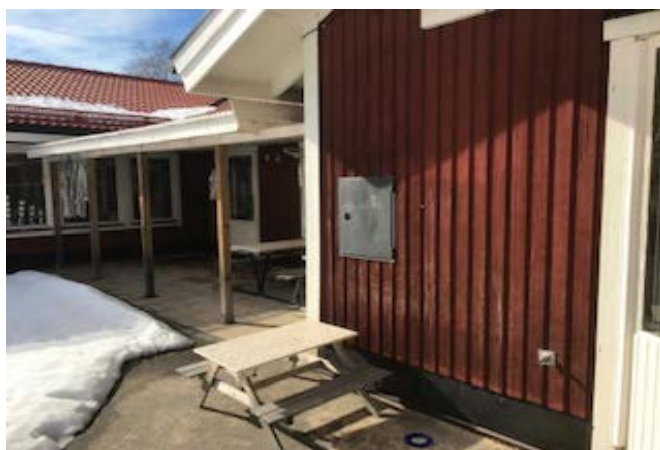
Räddningsinsatsen bedöms gått bra, fastän det var en del saker som fallerade. Kommunikation med Hudik deltid samt att Hudik deltid hade problem med handhavande av tankbilarna var inte bra och pga detta blev man utan vatten ca 7-8 minuter. Brandposten som de hittade var ca 100 meter från brandplatsen och så mycket slang fanns det ej med på bilarna. Vad man inte visste var att det fanns en brandpost som var placerad på förskolans vägg, men ej märkt som BP.

**Bild 3**. Placering av BP på förskolan (omärkt).

- Fastighetsavdelningen bör se över sitt SBA arbete. Där det bl.a. ingår att kontrollera, larm, brandcellsgränserna (dörrar, lister, genomföringar, osv).
- Fastighetsavdelningen bör även montera takfotslarm på kommunala anläggningar. Hade det funnits takfotslarm så hade det ej blivit dessa skador.
- Rutinerna mellan IL och Hudik deltid vid larm angående radiotrafik skall klargöras.
- Hudik deltid skall öva mer med fordonen.
- Fortsätta arbetet med insatskort ( Brandpostens placering).
- Info om taktik till NHR( metod och teknik).
