Olycksutredning

Fördjupad olycksutredning

Trafikolycka på Gävlevägen

2018-10-17

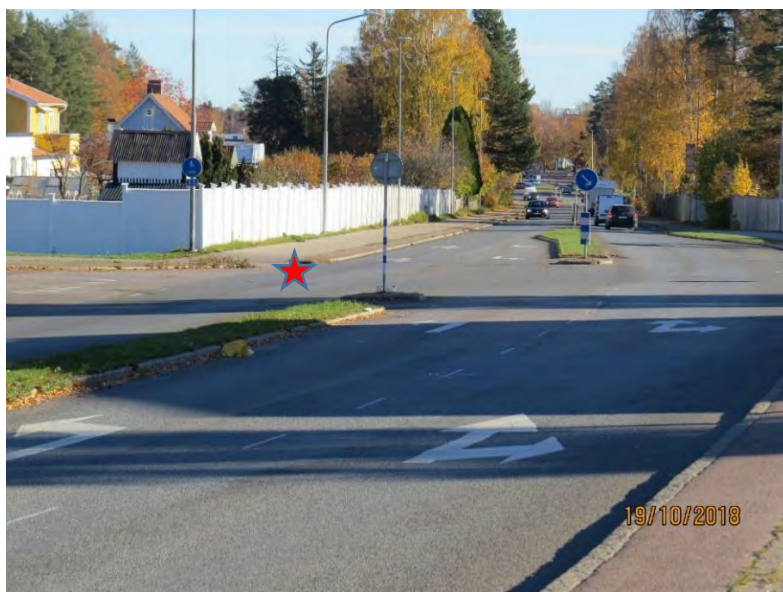
vägen är vid olycksplatsen enfilig med plats för att svänga i egen fil (se bild 1). Kollisionen sker i en fyrvägskorsning inne i tätbebyggt område där hastigheten är satt till 60 km/h på aktuell vägsträcka. det rådde mörker men inga andra hinder fanns som bedöms haft inverkan på siktmöjligheterna vid olyckstillfället. Vägbanans beläggning är asfalt som var torr och det fanns inga hål, ojämnheter eller annat i vägbanan som bedöms haft någon inverkan på olyckan. Vägmarkeringar i form av vita vägsträck och skyltning var i gott skick. Den gatubelysning som finns på platsen fungerade.

BILD 1: röda stjärnan visar olycksplatsen.

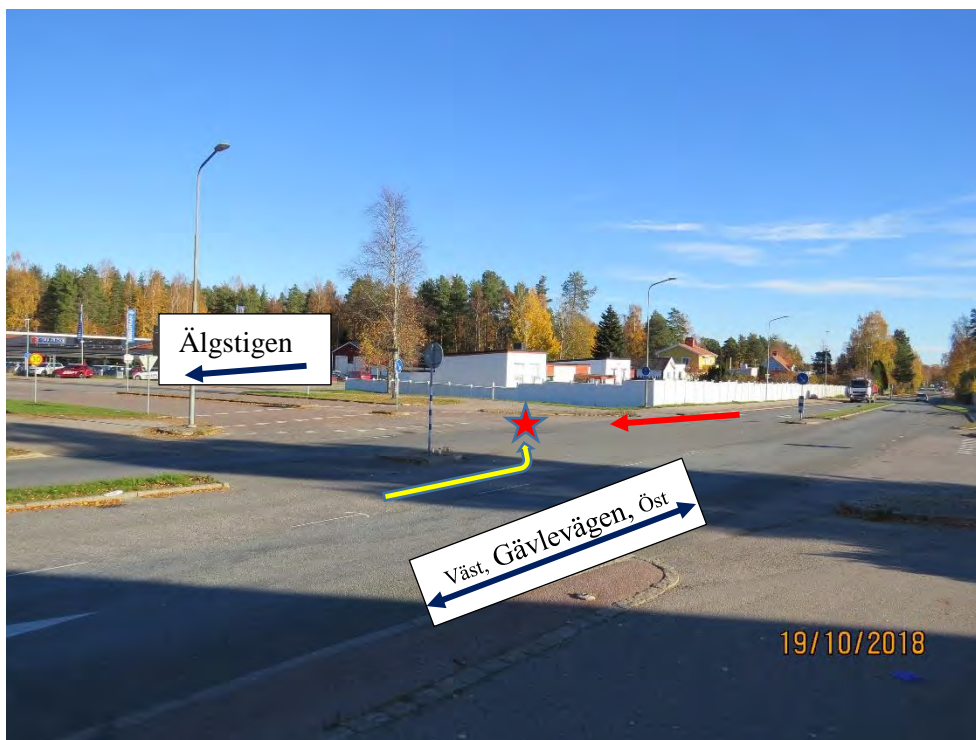
Två personer färdas i en Golf på Gävlevägen österut och ska svänga vänster in på Älgstigen. I motsatt färdriktning kommer en BMW med 2 personer i och kör västerut (se bild 2). Golfen påbörjar vänstersvängen och BMW:n kör in i sidan på den. Kollisionen är mycket kraftig och golfen släpas med ca 15 meter från kollisionplatsen i BMW:s färdriktning innan den stannar. BMW:n stannar ytterligare ca 25 meter bortanför Golfen (se bild 3 och 4). en person blir fastklämd. Den fastklämda personen sitter på passagerarsidan på den bil som gör en vänstersväng.

Bild 2: Röda pilen visar den väg BMW:n kommer körande. gula pilen visar Golfens vänstersväng in mot Älgstigen. Röda stjärnan visar kollisionplatsen.

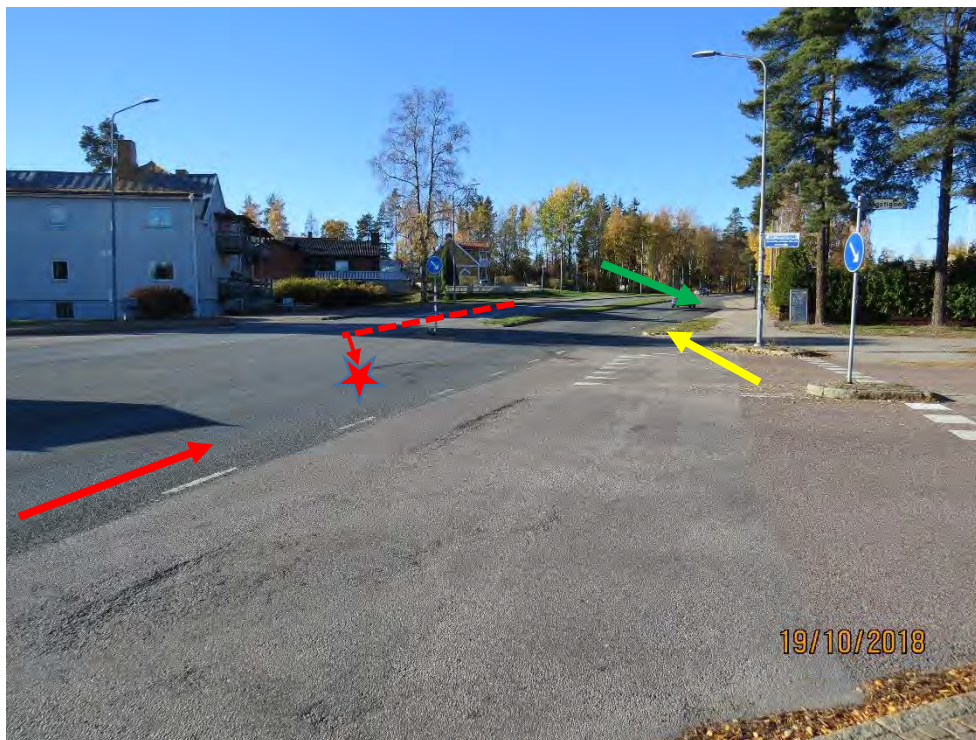
Bild 3: Röda pilen visar från vilket håll BMW: n kom och röda streckade linjen visar var Golfen kom ifrån och gör en vänstersväng. Röda stjärnan visar kollisionplatsen. Gula pilen visar golfens slutläge och gröna pilen BMW:s slutläge

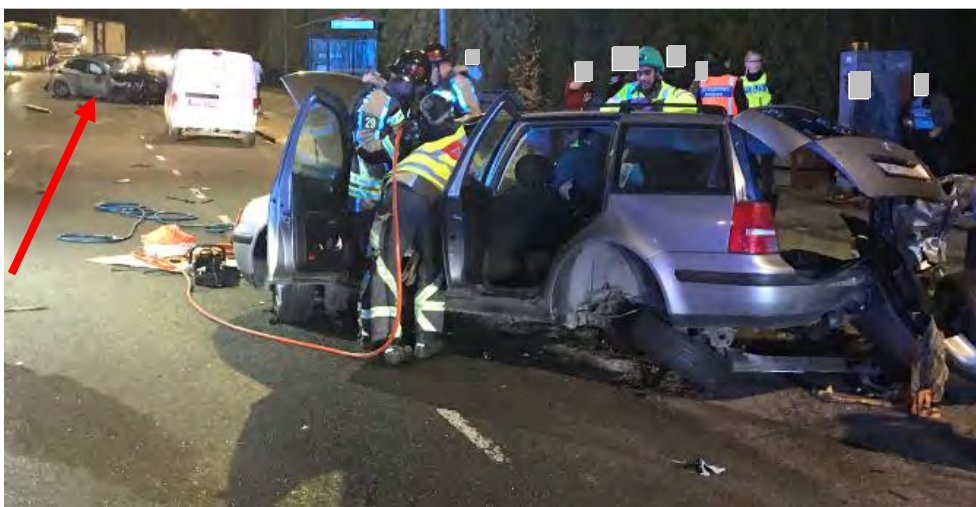
Bild 4: Golfens slutliga placering och Röda pilen visar BMW:s slutliga placering.
