Olycksundersökning

**Brand i byggnad, Panelgatan ■ Oxie
2018-12-31**

2018-12-31, kl. 23.16, Panelgatan, Oxie, brand i byggnad, flerbostadshus
Händelserapport 2018007011

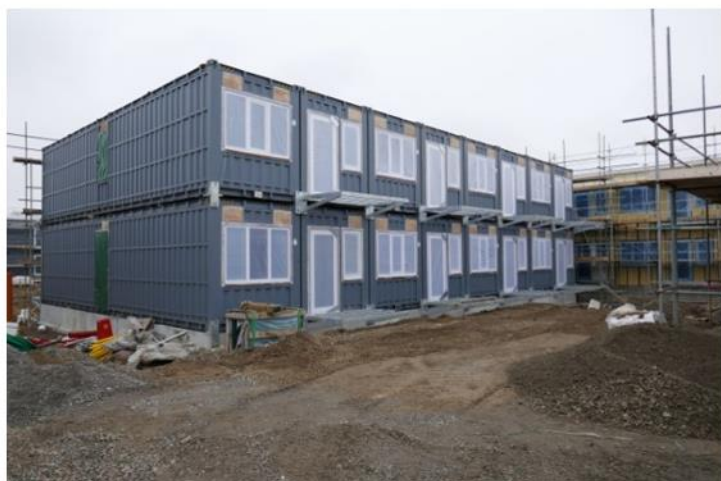
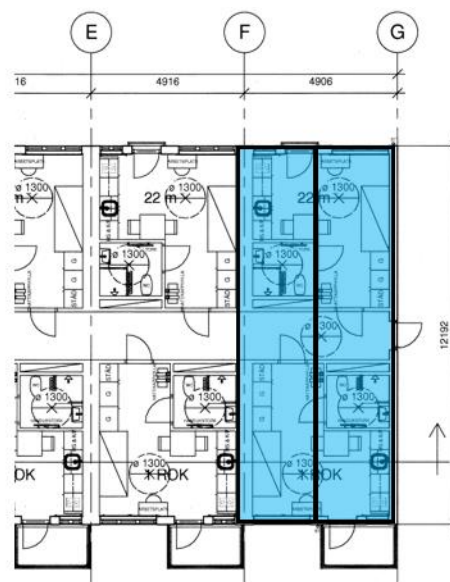
Bild 1 - Principskiss över modulernas uppbyggnad. Blått område illustrerar två containrar.

Byggnaderna på området är uppförda mellan 2013 och 2017 som ett modulsystem och består av sammansatta 40-fots stålcontainrar (se Bild 1 nedan). Lägenheterna är uteslutande ettor och tvåor med en byggnadsarea på cirka 22–34 kvm. Samtliga lägenheter vetter mot en gemensam invändig korridor. Byggnaderna är uppförda i två våningsplan och hänförs till byggnadsklass Br2.

Lägenheterna består av prefabricerade stålmoduler som levererats från Kina, isolerade och fullt inredda med alla installationer. På plats i Sverige har man sedan monterat modulerna och installerat värme, vatten och avlopp. Det är också i Sverige som modulerna får sin fasad monterad.

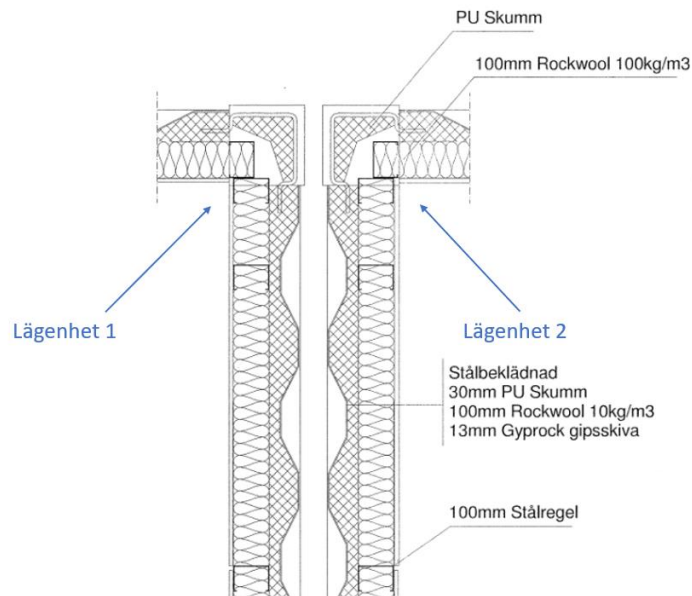
Bild 2 - Ritning över lägenhetsavskiljande vägg

I bild 2 nedan beskrivs uppbyggnad av lägenhetsavskiljande vägg (inifrån och ut), enligt bedömning gjord på plats:

- gipsskiva
- 100 mm stenullsisolering
- PU-skum
- stålcontainer

Under förutsättning att det byggs enligt ovan samt att PU-skummet är inkapslat av obrännbar isolering bedöms konstruktionen uppfylla kravet på att varje lägenhet ska vara en egen brandcell i EI 60. Även ytskiktskraven inne i lägenheterna bedöms vara uppfyllda då dessa består av gipsskivor.

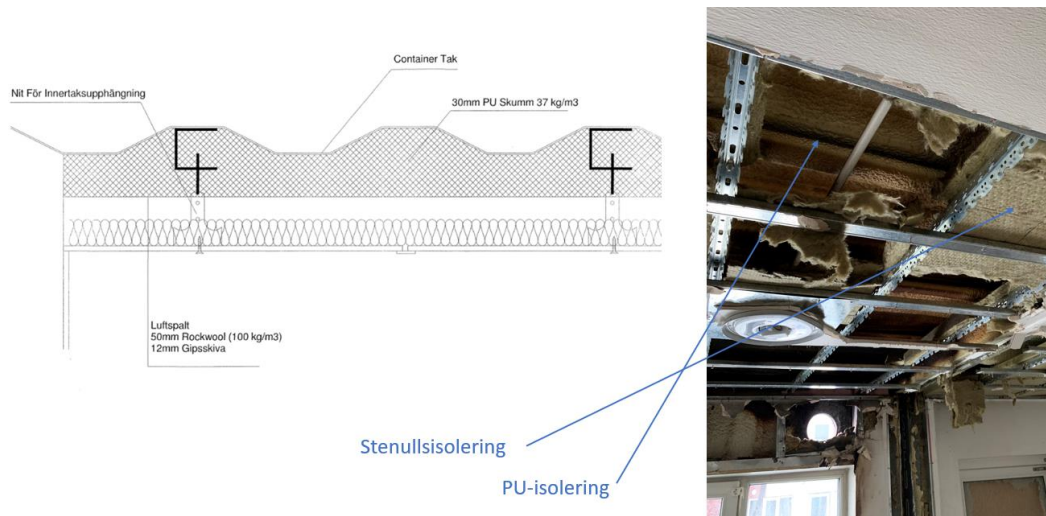
Bild 3 - Ritning över lägenhetsavskiljande innertak

I bild 3 nedan beskrivs lägenhetsavskiljande innertak (inifrån och ut) enligt bedömning gjord på plats:

- gipsskiva
- 50 mm stenullsisolering
- luftspalt
- PU-skum
- containertak

Dock vill utredarna poängtera att luftspalten ovan undertak är en svaghet i konstruktionen. Lyckas branden sprida sig förbi stenullen finns det en risk för brandspridning i PU-skummet. Eftersom ovanliggande lägenhet är en egen isolerad container bedöms det dock inte som troligt att branden sprider sig till denna invändigt.

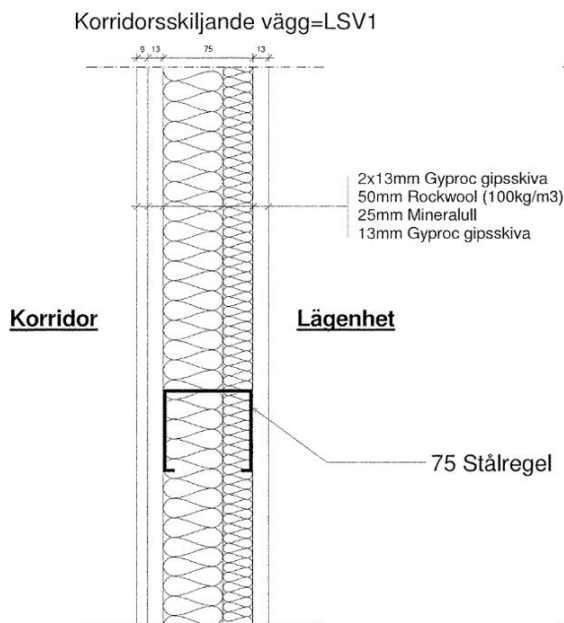
Bild 4 - Ritning över korridorsavskiljande vägg

I bild 4 nedan beskrivs lägenhetsavskiljande vägg mot korridor (inifrån lägenhet och ut mot korridor):

- 2*13 mm gipsskiva
- 50 mm stenullsisolering
- 25 mm mineralullsisolering
- 1*13 mm gipsskiva

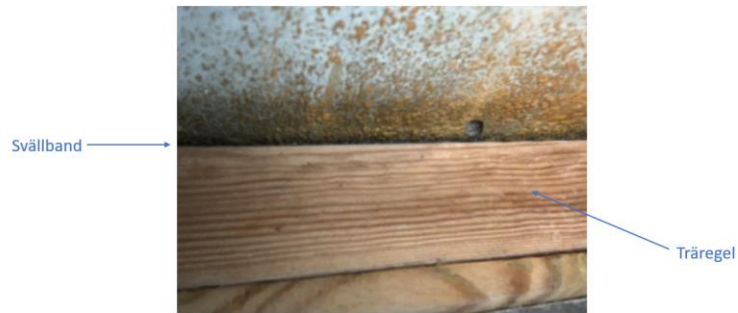
Utifrån fasadens uppbyggnad, se bild 5 och 6, har tanken varit att kapsla in den brännbara isoleringen genom att förse fasaden med obrännbar fasadskiva och svällist i underkant. Syftet med svällisten är att denna vid uppvärmning ska svälla och täta luftspalten så att brand inte kan spridas i luftspalten. En svaghet med svällisten är dock att den inte sväller omedelbart vid temperaturökning. Problemet med denna typ av konstruktion är att man måste vara noggrann under både byggtiden och framtida renoveringar så att inga otätheter uppkommer och exponerar den brännbara isoleringen. Vidare behöver också alla genomföringar i fasaden tätas med obrännbart material. Vid platsbesök har det visat sig att tätning (drevning) saknas runt friskluftsintagen. Om den brännbara isoleringen exponeras kommer inte brandskyddskraven att uppfyllas samt att luftspalt mellan fasadskiva och isolering bidrar till brandspridning. Svällisten i nederkant av fasaden visar på att brandkonsulten har varit medveten om problematiken med brännbar isolering och luftspalt.

Bild 5 - Svällist på träregel i fasades underkant

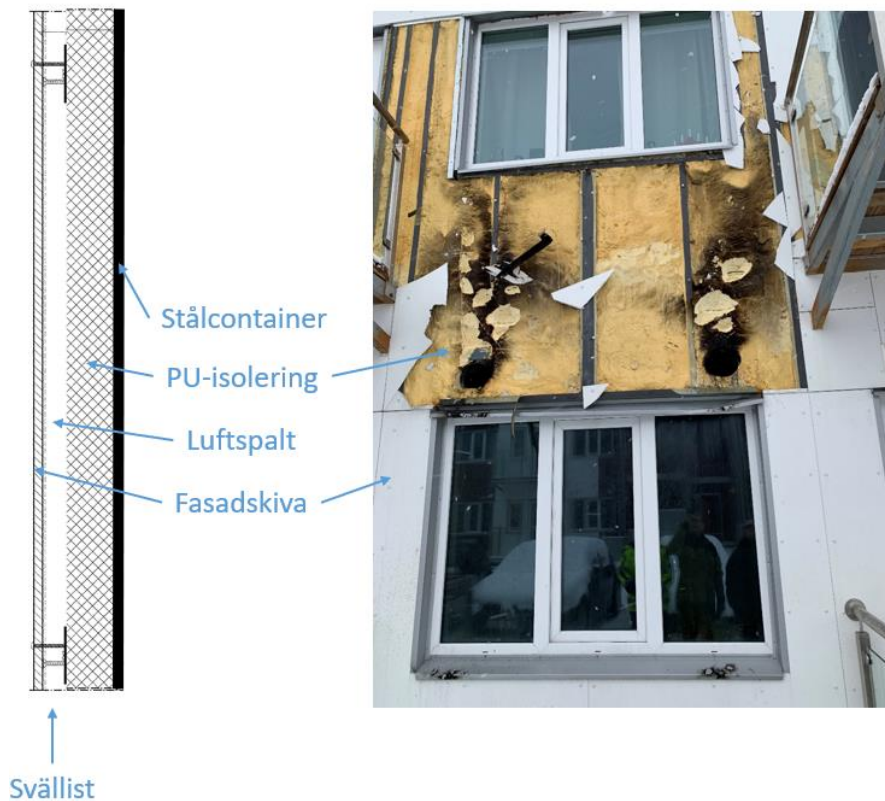
Bild 6 - Principskiss fasadupbyggnad

Kraven enligt BBR för byggnader i byggnadsklass Br2 är att ytterväggen ska utformas så att brandspridning längs fasadytan begränsas. Detta innebär att fasadbeklädnaden minst måste uppfylla klass D-s2,d2. För att uppfylla klass D-s2,d2 skulle man i teorin kunna ha en fasadskiva bestående av träpanel, MDF-skivor eller spånskivor under förutsättning att obrännbar isolering finns bakom. I aktuell konstruktion har man använt en obrännbar fasadskiva vilket uppfyller klass A2-s1,d0. PU-isoleringen som sådan bedöms inte uppfylla klass D-s2,d2 varför den måste kapslas in för att klara krav enligt Boverkets byggregler. Återigen vill utredarna påpeka att det är först när PU-skummet blir exponerat som svagheter i konstruktionen uppstår. Avvikelsen som har identifierats är, som tidigare nämnts, att det inte är drevat med obrännbart material runt friskluftsintag i fasad vilket innebär att den brännbara isoleringen är exponerad runt dessa ytor.

I samband med utredningen har det noterats att det troligen saknas obrännbar isolering kring ventilationsöppningarna (vid fläktarna) vilket sannolikt är en brist som uppstått när byggnaden uppförts. Detta bör följas upp och åtgärdas i övriga lägenheter, både i den aktuella byggnaden men även i andra byggnader som har samma byggnadsteknik.

3. Fastighetsägaren Prime Living AB bör säkerställa att det finns obrännbar isolering kring samtliga genomföringar i aktuellt byggnadsbestånd.
4. Fastighetsägaren Prime Living AB bör säkerställa att information om kravet på inkapsling av brännbar isolering finns tillgänglig vid eventuella renoveringar och ombyggnader under byggnadens livslängd.
