**NORRA ÄLVSBOG
RÄDDNINGSTJÄNSTFÖRBUND**

**OLYCKSUTREDNING RÄDDNINGSSATS
TROLLHÄTTAN**

Olycksutredning & Analys
Datum: 2018-05-17
Diarienummer: 2030-2017-751-3

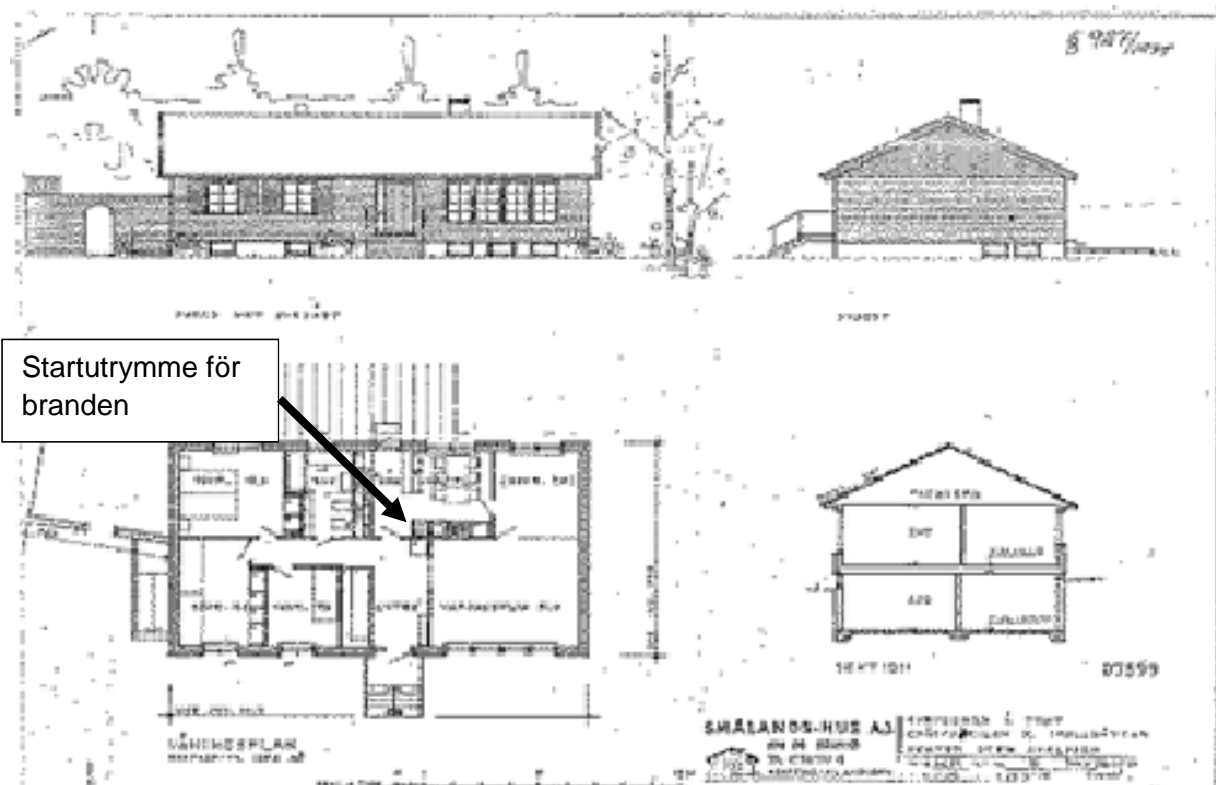
Bild 1: Bilden är ett utklipp från bygglovshandlingarna och visar startutrymme för branden i köket.

- **Branden startade i den kombinerade kyl/frysen**
Polisens sammantagna bedömning efter utredning är att branden haft sin uppkomst i köket. Då andra brandstartsteorier kunnat uteslutats, visar brandbilden entydigt att branden startat i anslutning till baksidan av den kombinerade kyl/frysen.
