Olycksundersökning brand i elkontakt vid laddning av elhybridbil

2019-05-14
Pär Liljekvist
Räddningstjänsten Värnamo kommun

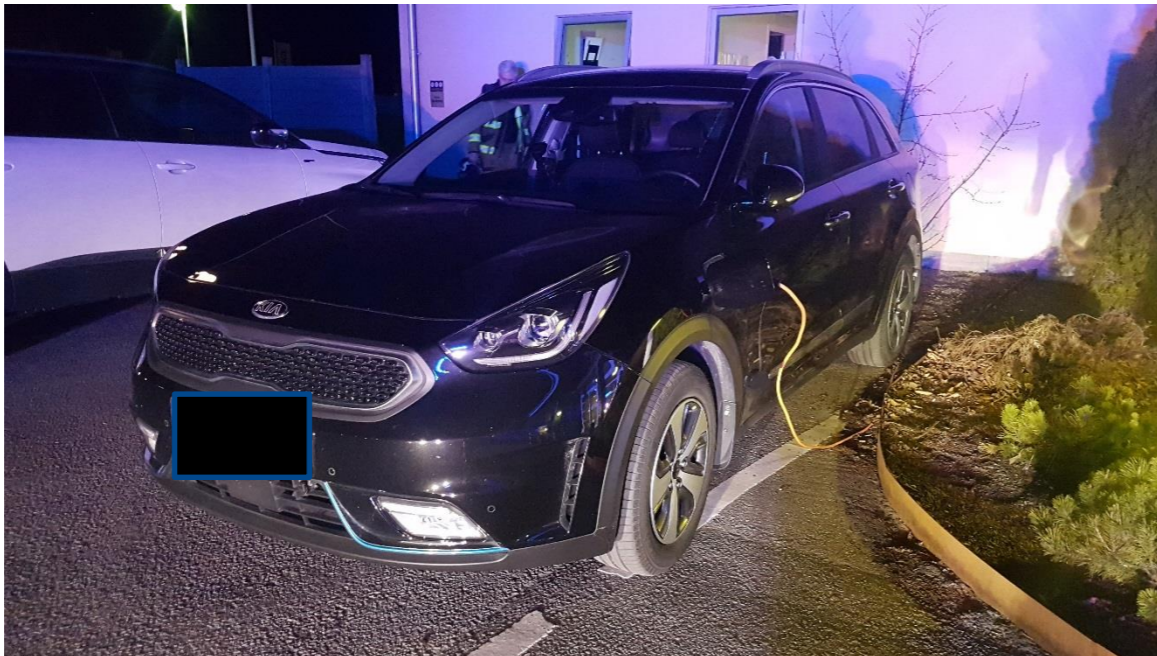
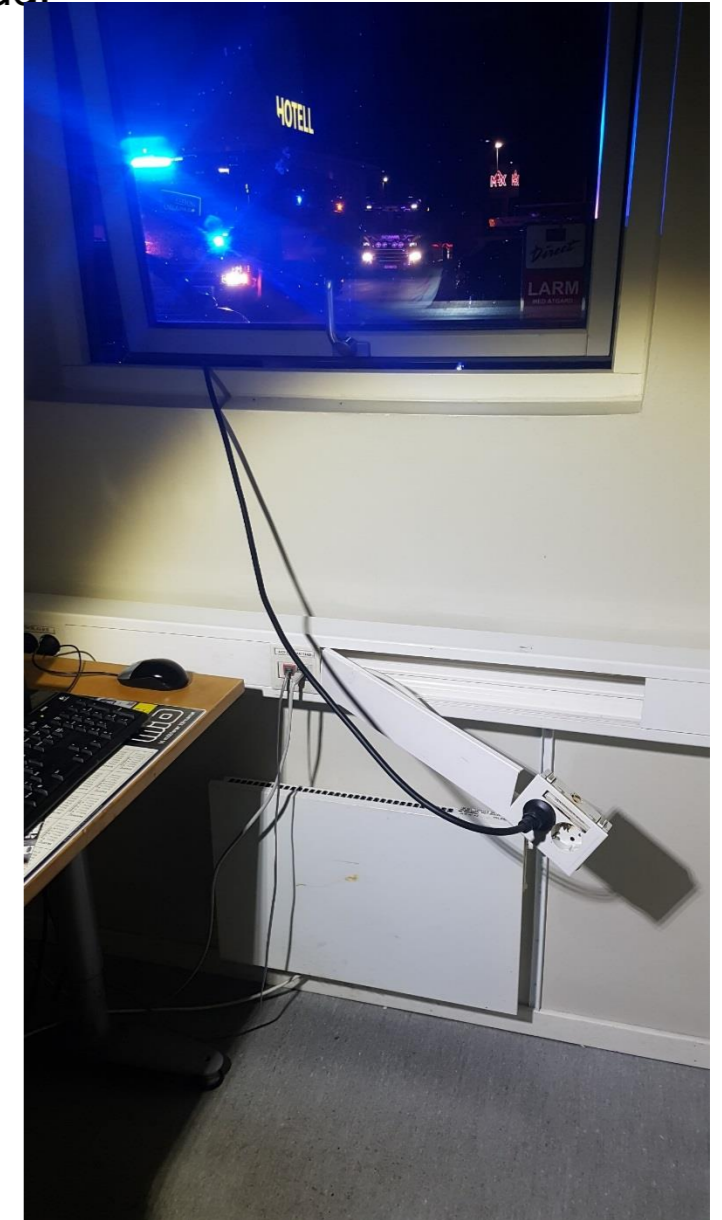
Anslutning för laddning av elhybridbil sker från eluttag i kabelränna via förlängningsssladd.

Two – three hours after connection of the charger, one smells of an electrical fire.

After a search, one finds smoke from the outlet to which the car charger is connected.

One tries to pull out the plug, but it is fused in the outlet.

The fuse (16 A) has not blown.

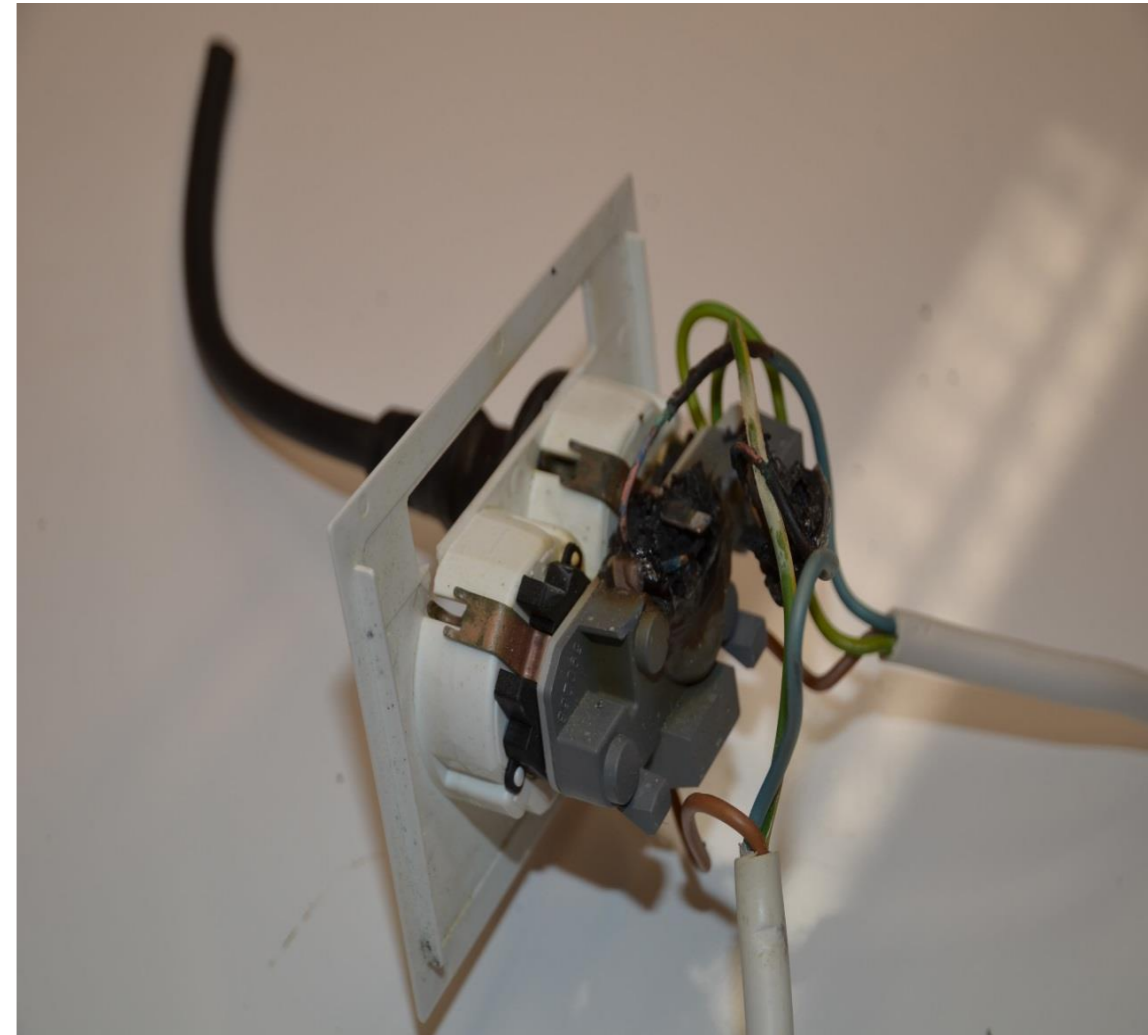
Undersökningen visar på att det blivit varmgång i anslutningen till en av kablarna i ett så kallat Schukouttag och att det har brunnit med öppen låga.

Säkringen har inte löst ut eftersom felet uppträder i serie med lasten.

Säkerställ att elinstallationen är i sådant skick och utförande att den kan belastas på det sätt laddningen innebär.

Ladda inte elhybridbil längre tid via vanligt eluttag eftersom sådana uttag inte är avsedda för så hög belastning under längre tid.

Vid laddning av elhybridbil via sådant här uttag, ställ ner bilens laddström till ca 8 – 10A.

Vid laddning via sådana här kedjekopplade uttag ska man vara observant så att inte fler laster belastar gruppen, för då kan man få varmgång på annat ställe i gruppledningen.
