**Bränder i flis- halm- och torvhögar
Bastebacka och Lillesjö i Uddevalla
kommun samt Öne i Munkedals
kommun under november och
december 2018**

Diarienummer: 2019-000071

Utredning utförd av:

2019-02-08

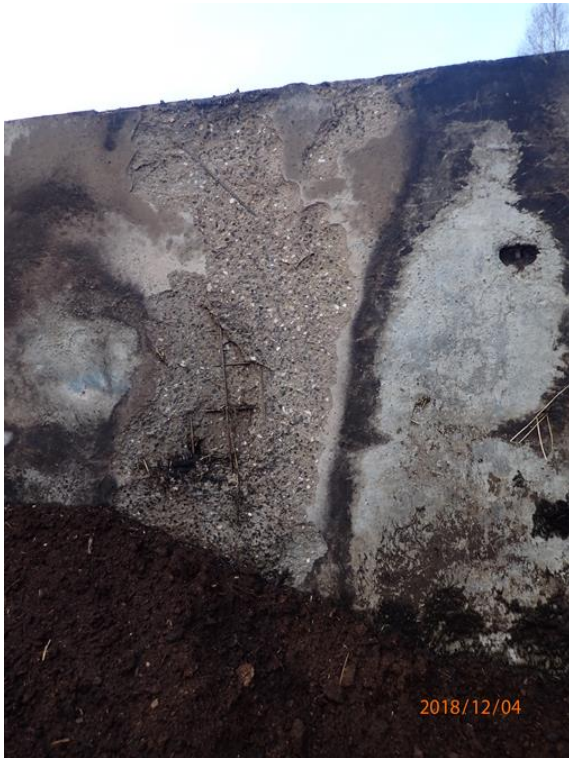
I den del av ladugården där branden startade förvarades torv och halm som används till strö i ladugårdsbyggnaderna. Halmen var paketerad som rundbalar. På grund av den öppna gaveln var delar av torven och halmen exponerad för väder och vind. Utredarens bedömning är att branden startat genom självantändning i halmbalarna. Hypotesen grundas på de kraftiga brandskador som fanns på byggnadens nedre fasadelement i betong. Halmbalarna var placerade på denna plats. Alternativt startade branden i torven och spred sig till halmbalarna. Det visade sig dock i eftersläckningsskedet att det inte fanns någon större mängd glöd i torvhögen vilket kan tala för att branden startat i halmbalarna.

Bild 1 Visar var halmbalarna var placerade.

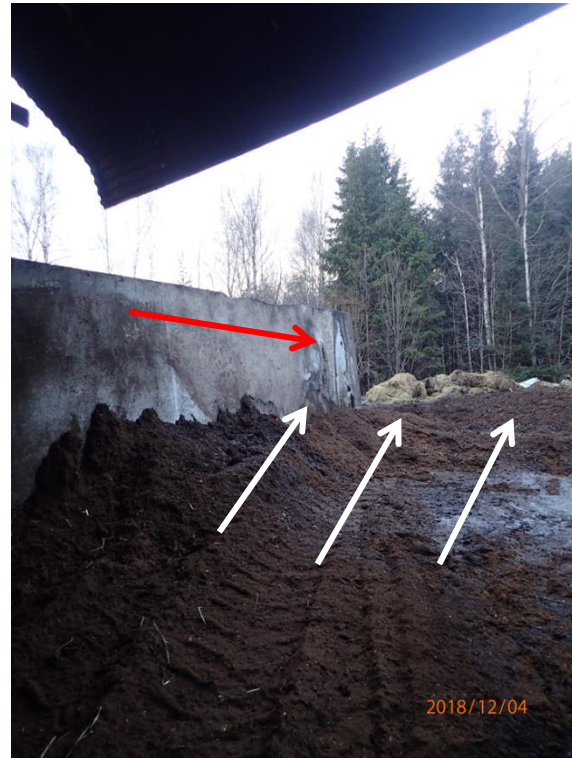
Bild 2 Röd pil visar halmbalarnas position, vita pilar visar vindriktningen vid brandtillfället.

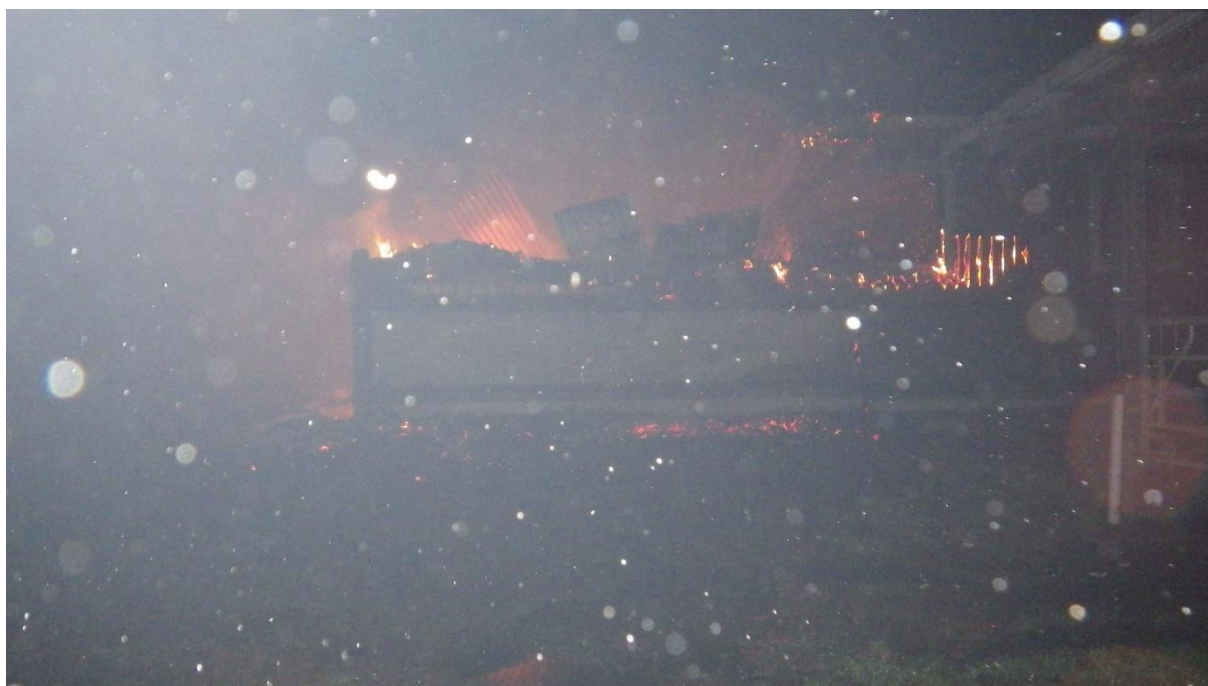
Vid framkomst fick styrkeledaren information om att samtliga djur tagits ut ur byggnaden. Branden pågick i byggnadens vägg- och takkonstruktion och i förrådet av halm och torv. Beslut togs om att inledningsvis bekämpa konstruktionsbranden och därefter hantera branden i det organiska materialet.

Bild 3 tagen cirka 10 minuter efter framkomst.

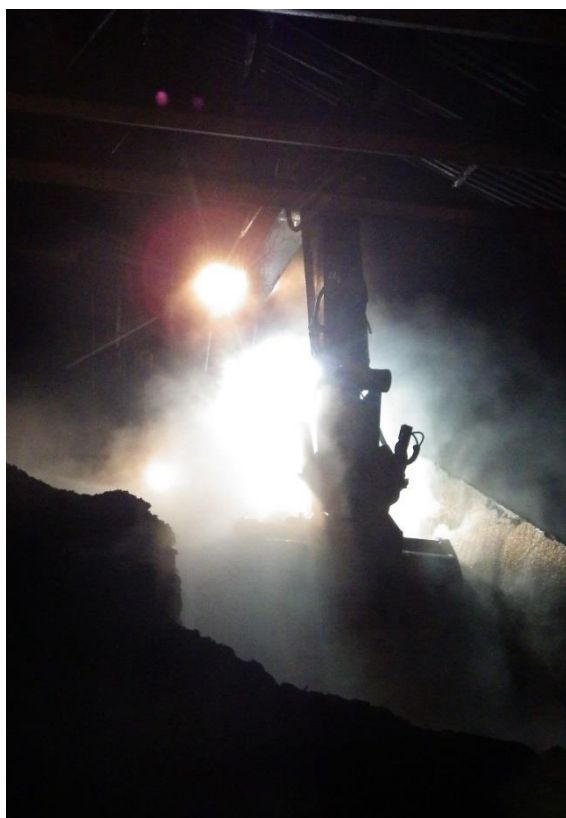
Branden i byggnadens väggar och tak släcktes genom vattenbegjutning. På gården fanns resurser för lämpning i form av grävmaskin och hjullastare. Innan utgrävningen av halm- och torvhögen kraftsamlade räddningstjänsten ifall branden skulle accelerera när grävningen påbörjades och syretillförseln ökade. Det visade sig att det endast fanns en begränsad mängd glöd i torvhögen. För att minska de sekundära skadorna på det organiska materialet togs beslut om att använda så lite vatten som möjligt under lämpningen. När utrymmet var tillräckligt utgrävt kunde räddningsinsatsen avslutas.

Bild 4 visar lämpningsarbete med grävmaskin
