Förundersökning

Brand i pannrum

2018-11-28

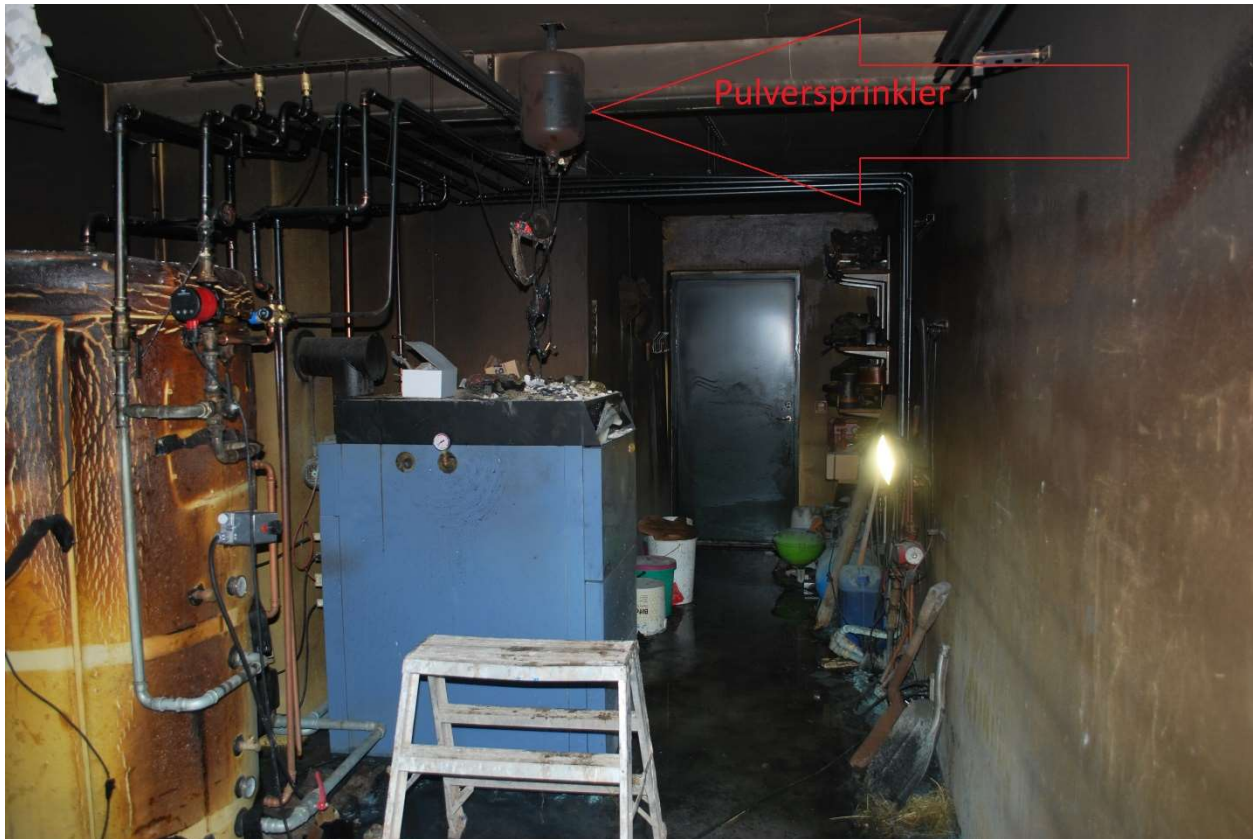
Ett av barnen kom hem och såg att det rök från en luftventil intill pannrummet, varpå barnet ringde sin mamma. SOS larmades i sin tur av mamman och vid räddningstjänstens ankomst brann det i pannrummet (foto1). Räddningstjänsten bröt upp en port på baksidan av byggnaden för att komma åt att släcka och att ta ut de vedstaplar (foto 2) som brann ur pannrummet. Branden släcktes av räddningstjänsten men hade innan räddningstjänstens ankomst dämpats ner genom att en pulverstrinkler (6kg) i utrymmet hade utlöst och släckt ner branden. Räddningstjänsten kontrollerade sedan att branden inte hade spridit sig till takkonstruktionen.

Taket i pannrummet likaså inredningen fick brandskador och resten av pannrummet sotskadades.

Foto 1. Pannrummet.

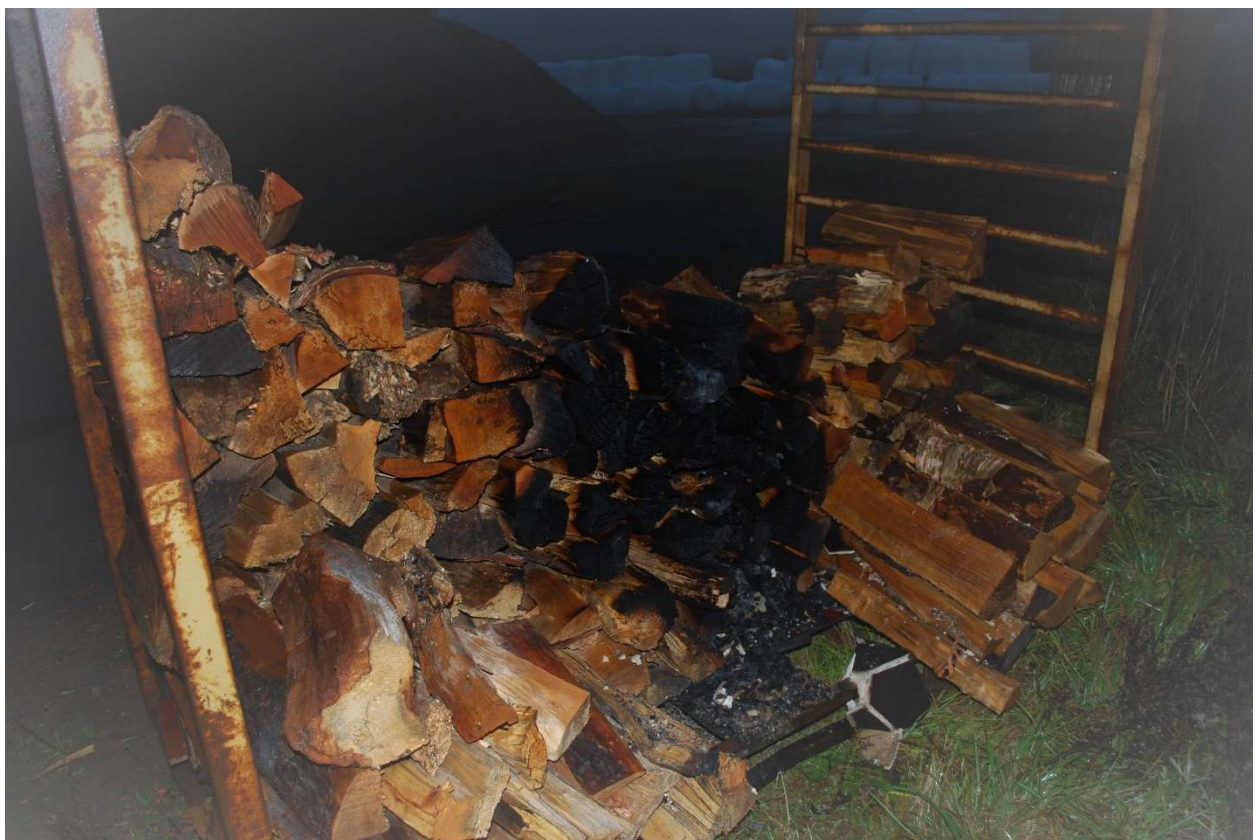
Foto 2. Vedstaplar som är uttagna från pannrummet.

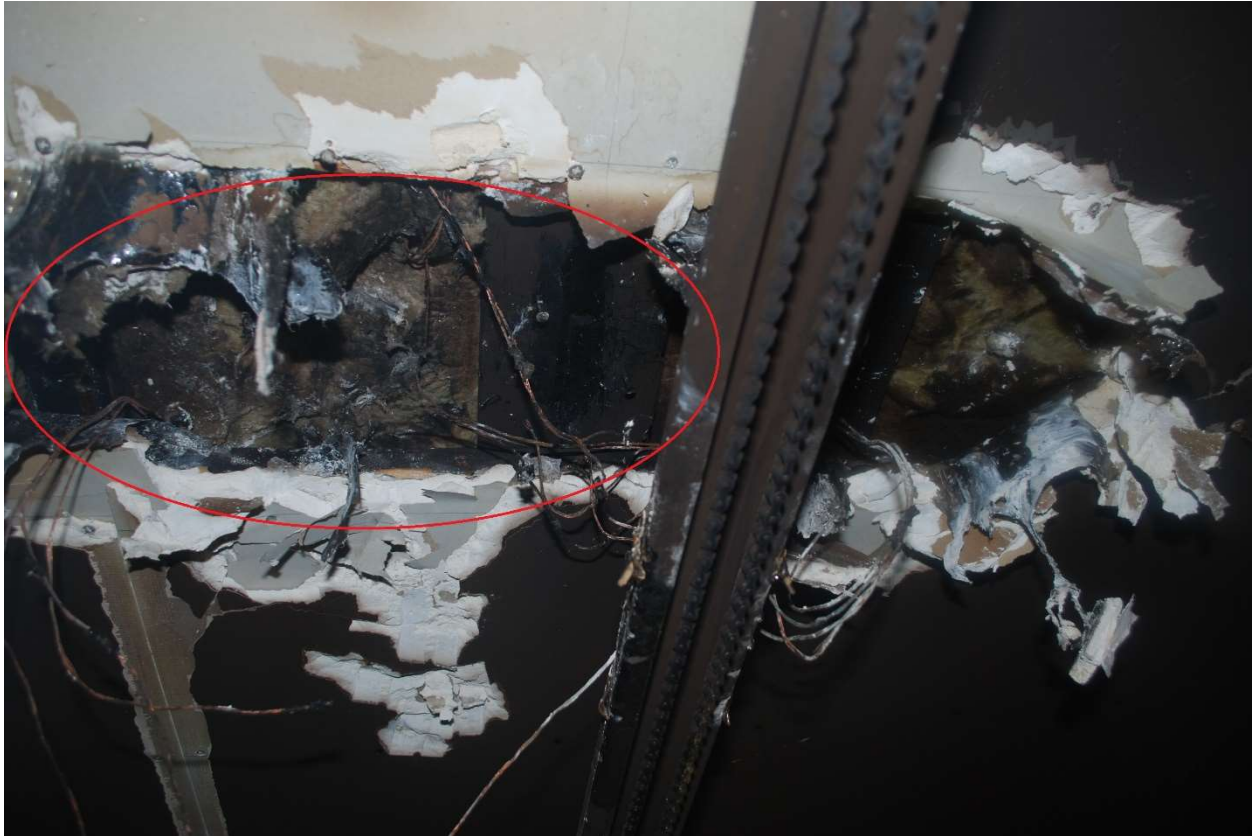
Branden startade troligen i anslutning till ett lysrör eller en utanpåliggande kopplingsdosa. Dess orsak har inte kunnat fastställas, då bland annat lysröret ej var tillgängligt vid utredningstillfället.

Foto 3. Taket där lysrör och utanpåliggande kopplingsdosa suttit.

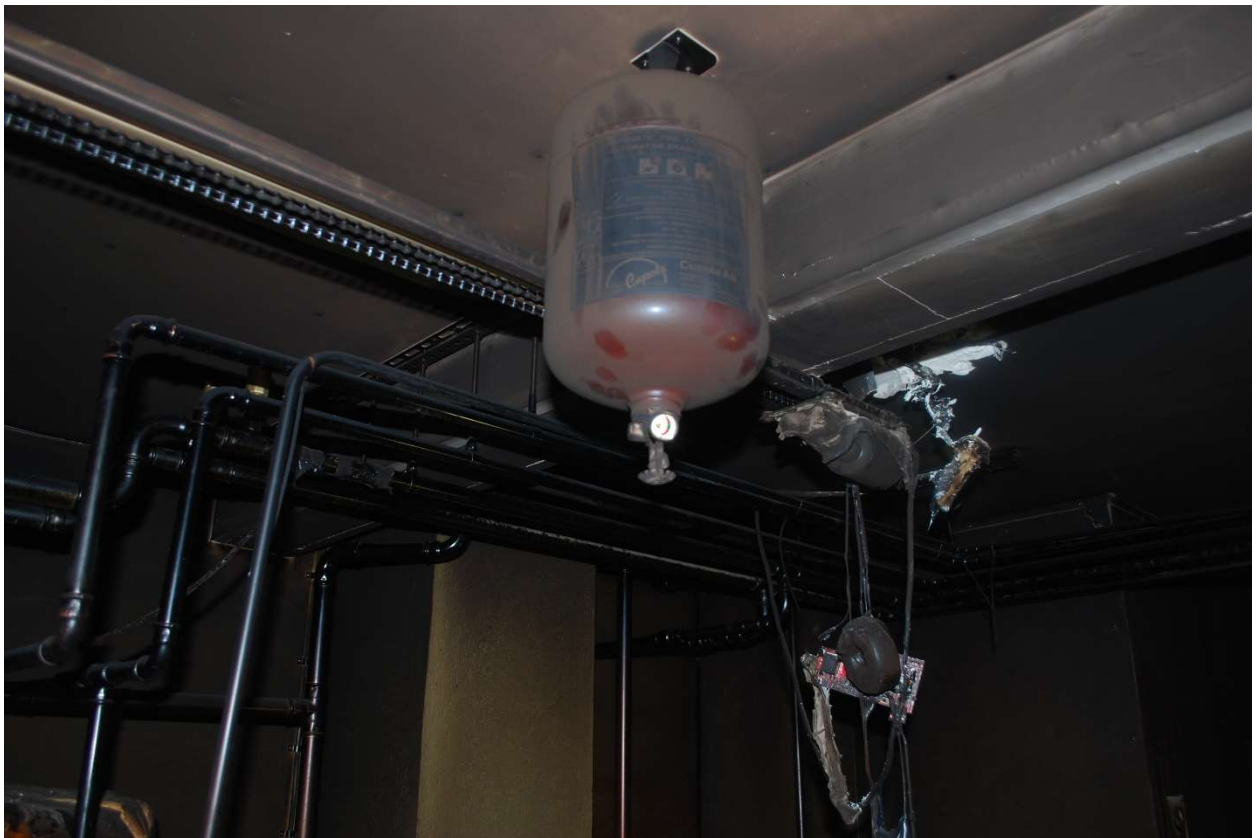
Foto 4. Utlöst pulversprinkler.

Utredaren föreslår att Räddningstjänsten Syd samlar erfarenheterna från bränder där pulverstrinklers haft en brandbegränsande effekt.
