Olycksutredning

Datum
2019-05-07
Handläggare
Larz Eidwall
Diarienummer
2019-000286

Brand i byggnad [redacted] **Kristinehamn**

Larmtid:	2019-03-29 kl. 07:05
Adress:	[redacted] Kristinehamn
Olyckstyp:	Brand i byggnad
Objektstyp:	Radhuslänga
Startutrymme:	Balkong
Startföremål:	Cigarett eller fimp
Brandorsak:	Glöd från cigarett eller ej släckt fimp
Insatsrapport nr:	2010000268

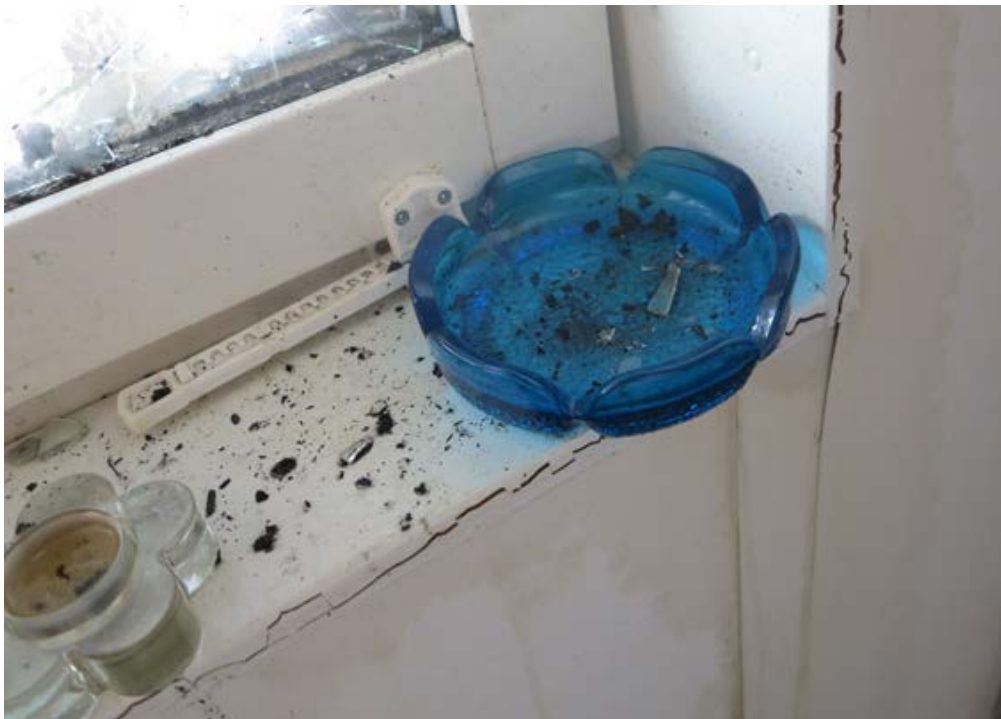
Balkongen har använts till bland annat rökning. Ett askfat var placerat i fönstret inne i lägenheten just innanför balkongen. (Bild 1) En plastpåse hittades också med gamla fimpar på södra delen av balkongen (Bild 2). Plastpåsen har delvist smält av värmen från branden men är tillsammans med askfatet inne i lägenheten inte den ursprungliga tändkällan men påvisar att rökning förekommit frekvent.

Bild 1. Helt askfat inne lägenheten just innanför balkongen.

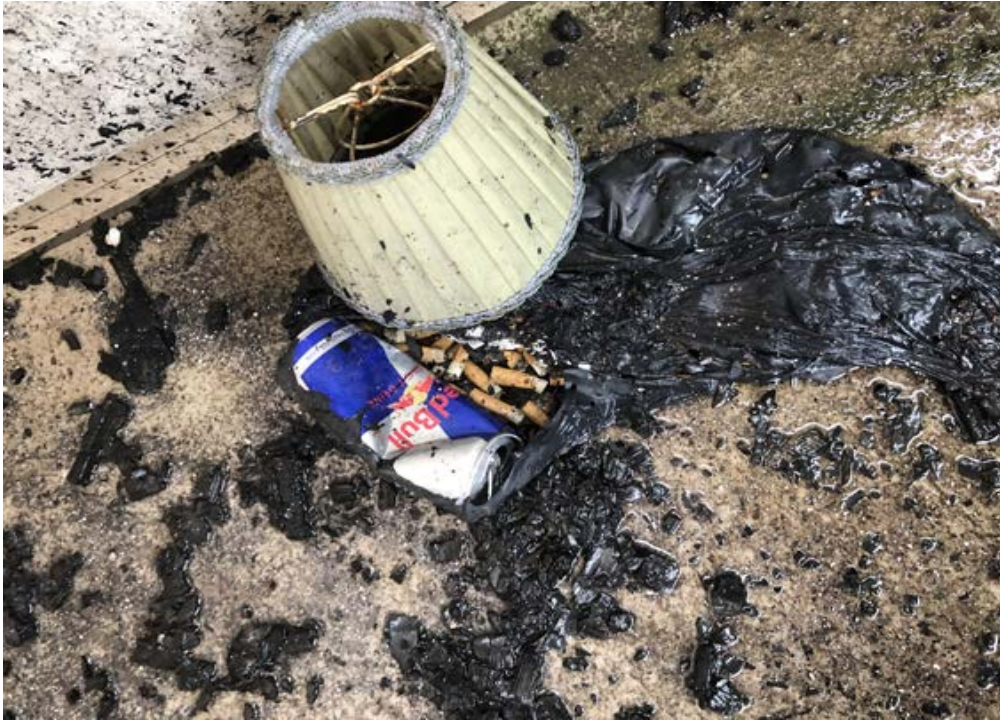
Bild 2. Plastpåse innehållande cigarettfimpar.

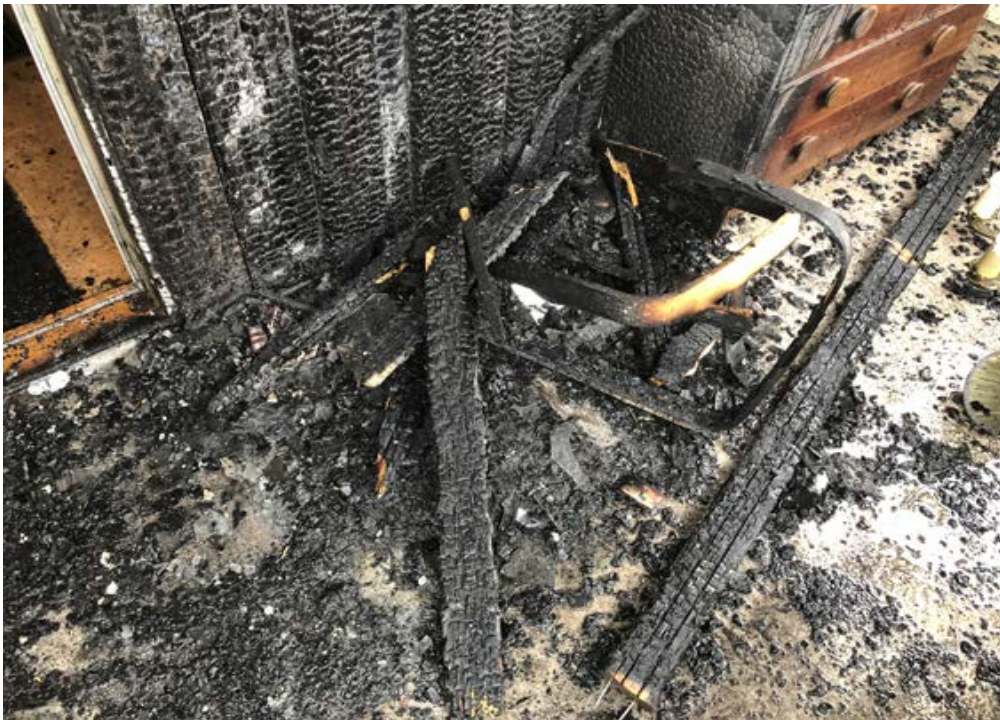
Bland alla brandrester (Bild 3) hittades ett krossat askfat (Bild 4 och bild 5) tillsammans med flera fimpar (Bild 6) ute på balkongen. Askfatet och fimparna var placerade i ett läge där askfatet måste ha stått på en papplåda intill en stol direkt till vänster ute på balkongen. Rester av papplådan hittades under brandresterna. (Bild 7) Papplådan hade måtten av en vanlig flyttlådas storlek vilket förtydligas av avsaknaden av brännmärken på balkongens golv. (Bild 8) Askfatet har troligen varit placerad uppe på kartongen som förmodligen använts som bord. En dåligt släckt fimp eller glöd från en cigarett har sedan antänt kartongen som i sin tur antänt en fåtölj (Bild 9) som stått i anslutning till kartongen. Stolen var av märket "Poäng" eller liknande tillverkad av IKEA. (Bild 10)

Bild 3. Orörda brandrester

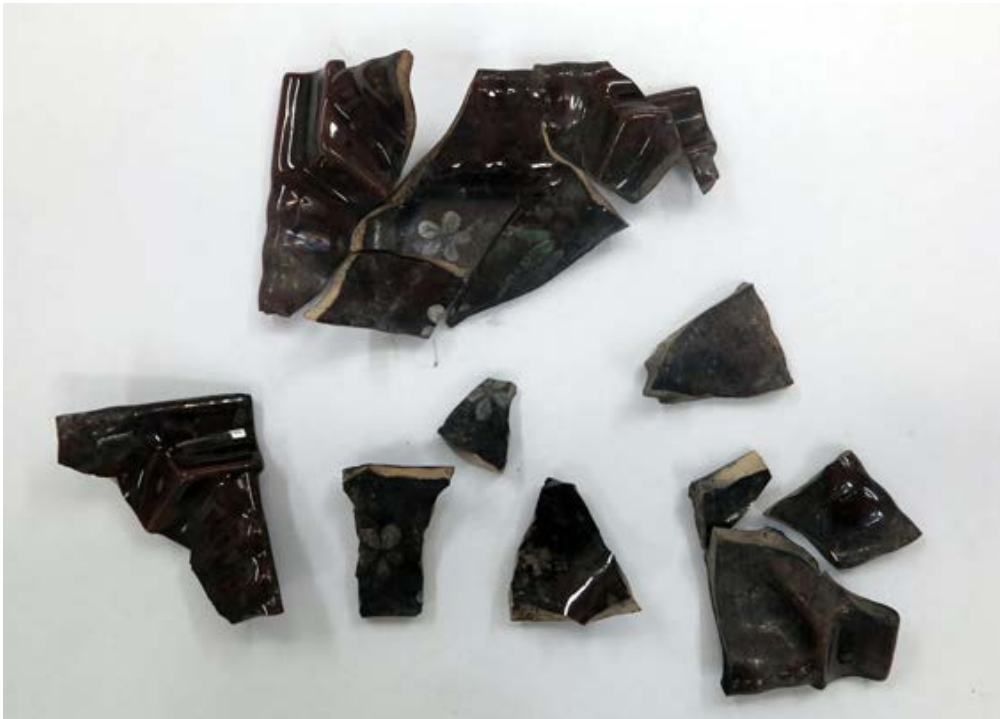
Bild 4. Trasigt askfat.

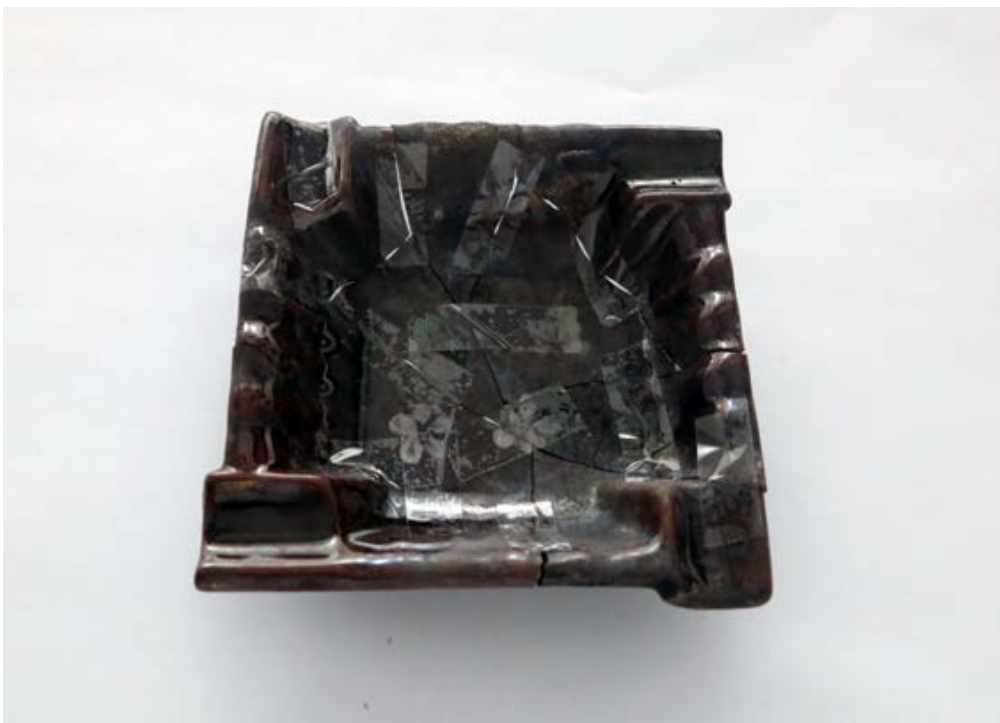
Bild 5. Trasigt askfat ursprunglig form.

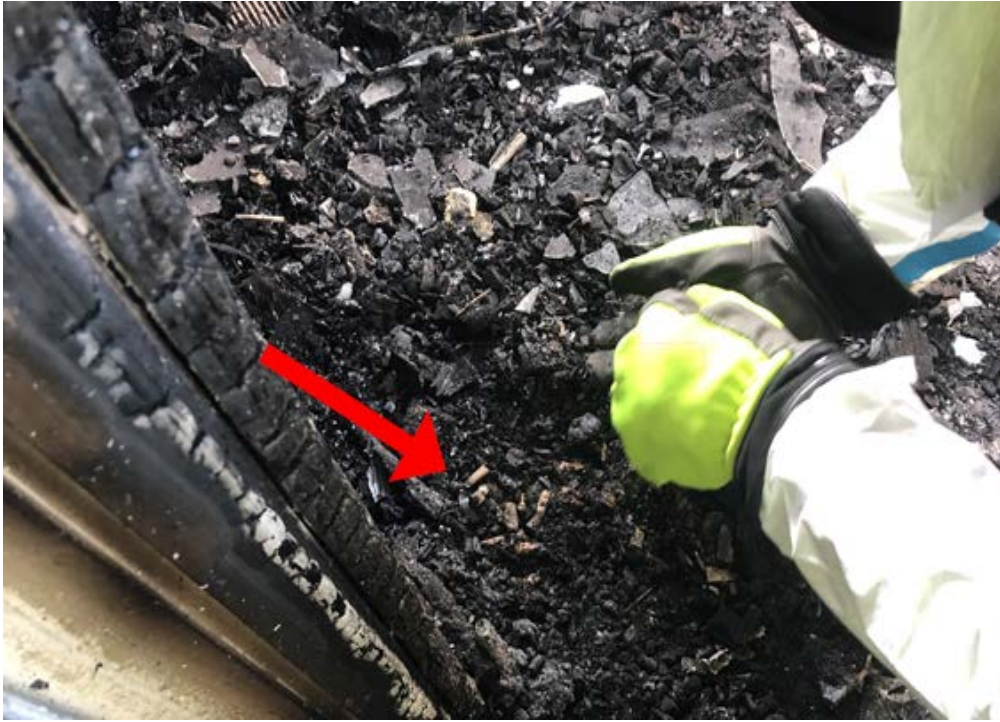
Bild 6. Cigarettfimpar bland brandresterna.

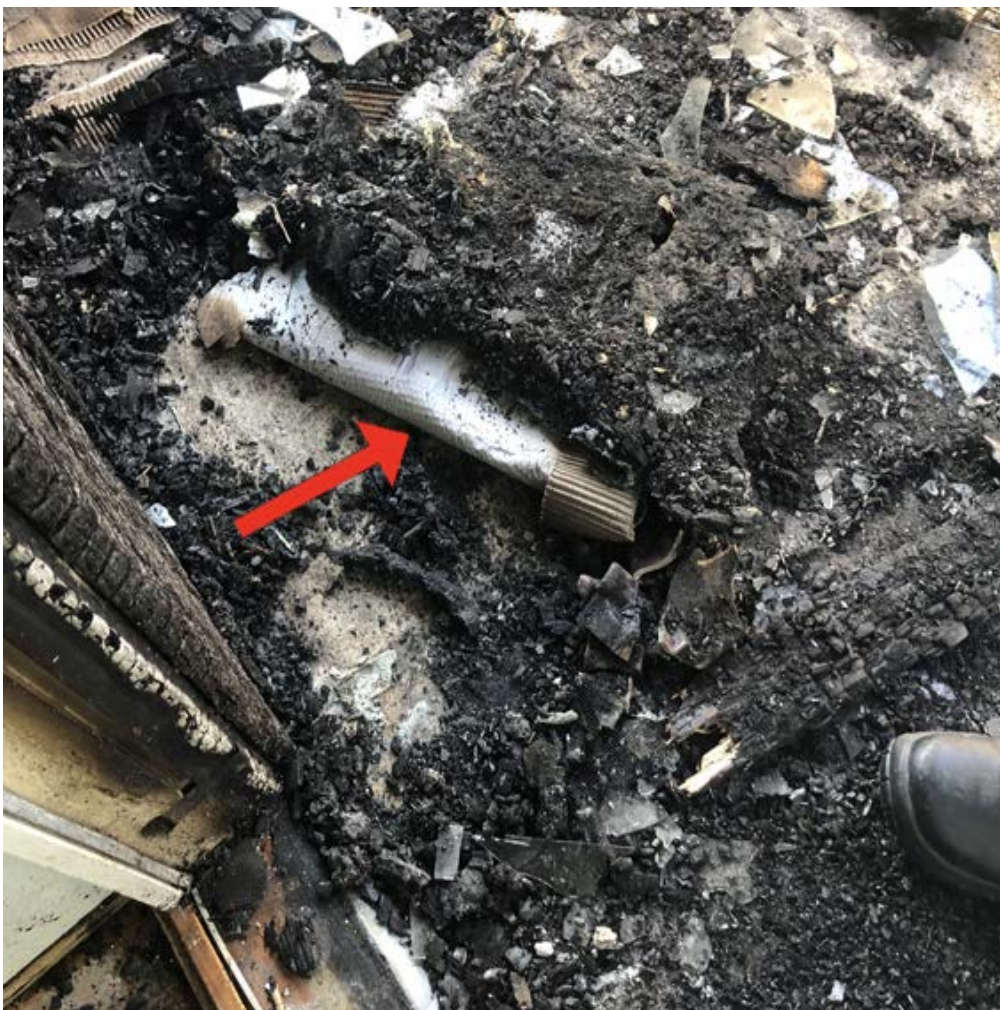
Bild 7. Rester av en kartong.

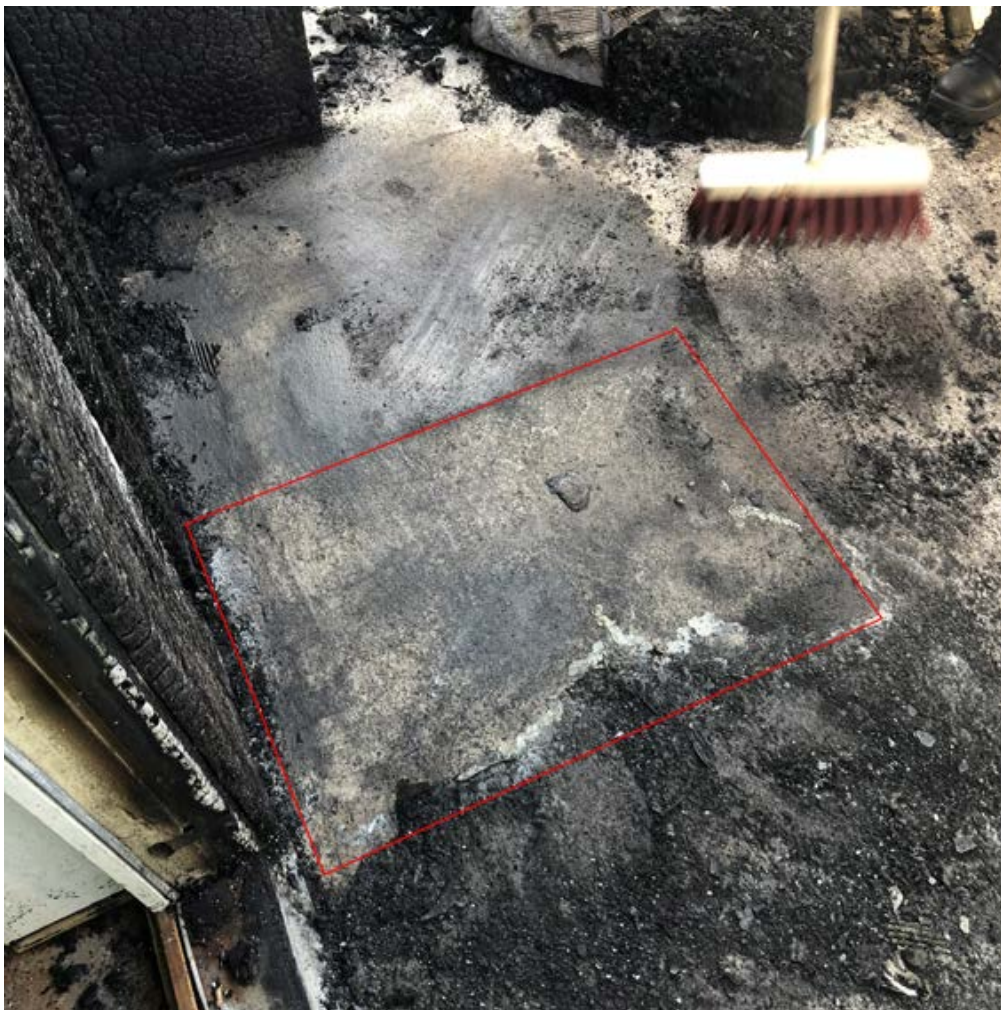
Bild 8. Lådan troliga placering.

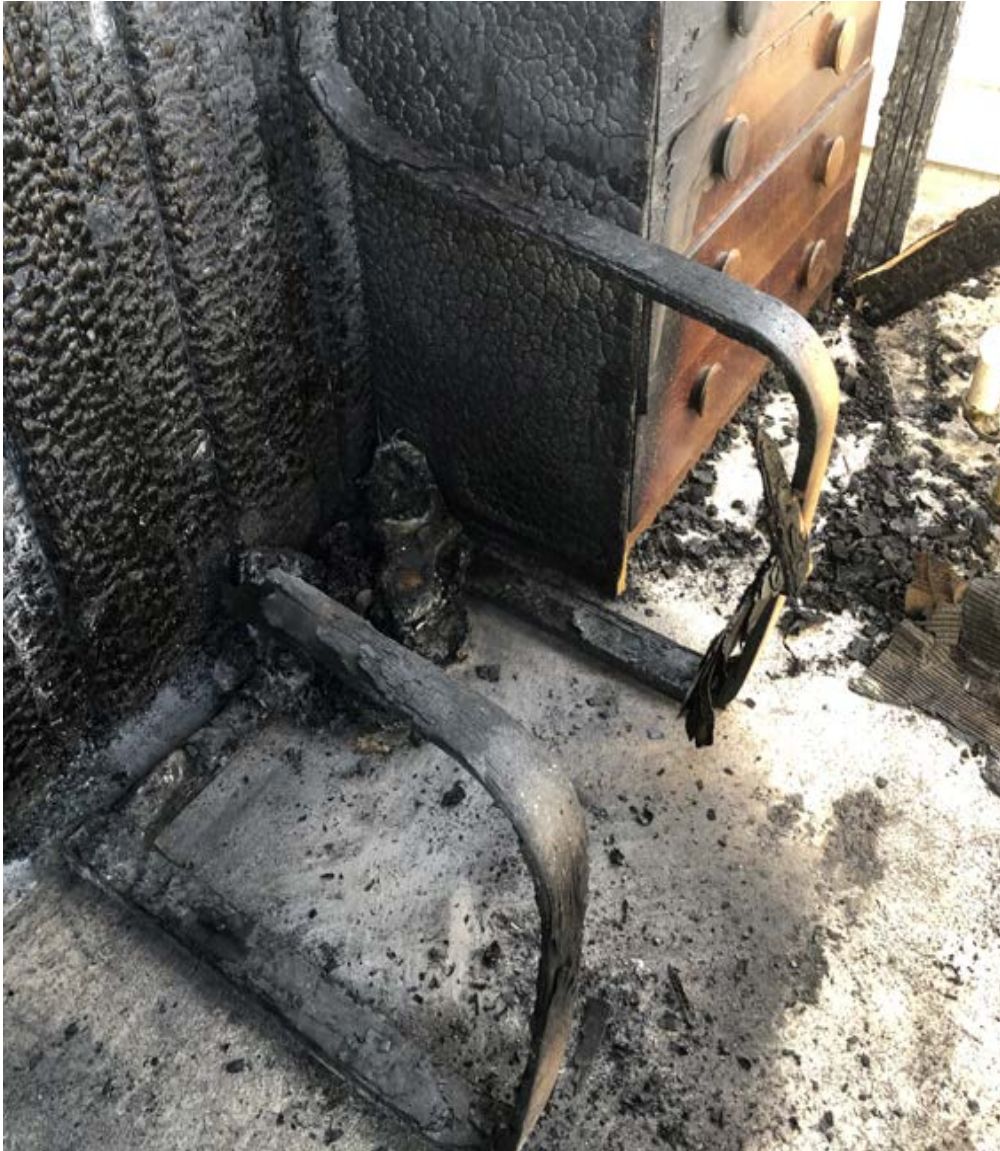
Bild 9. Stol placerad av utredarna i dess troliga läge före branden.

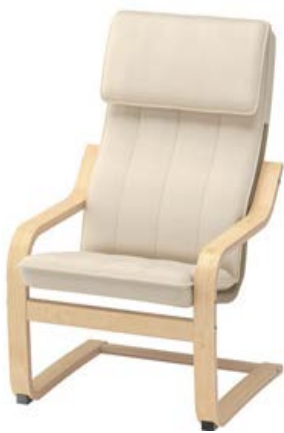
Bild 10. Poäng. Möjligt märke av fåtölj tillverkad av IKEA

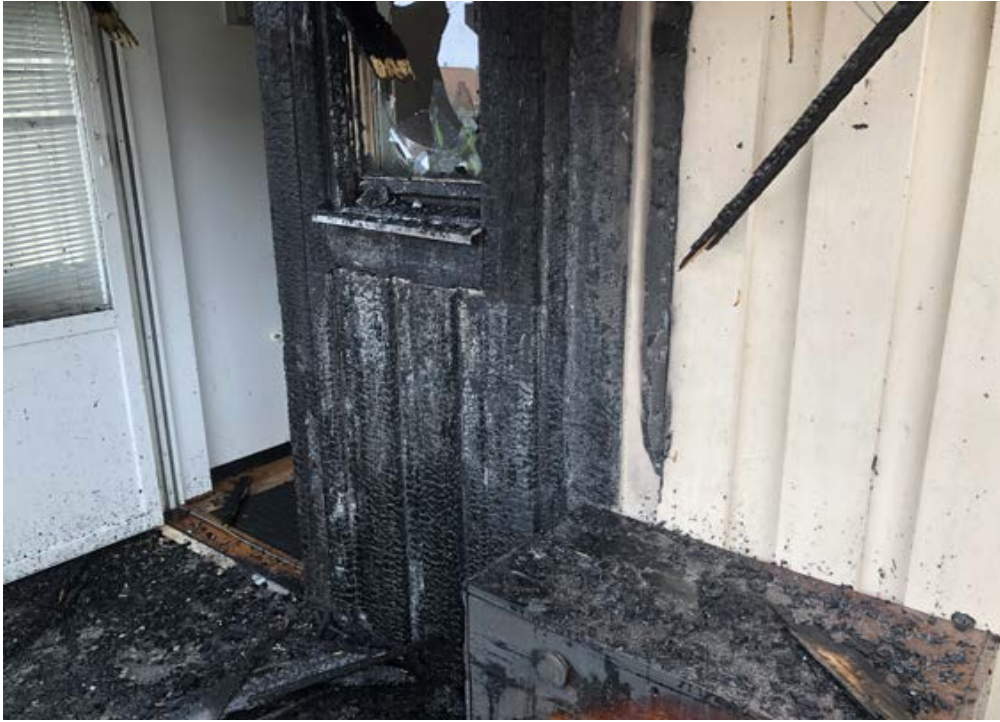
Branden har sedan spridit sig via takfoten till vinden. (Bild 11 och 12)

Bild 11. Spridning från kartong och fåtölj via panelen till takfot.

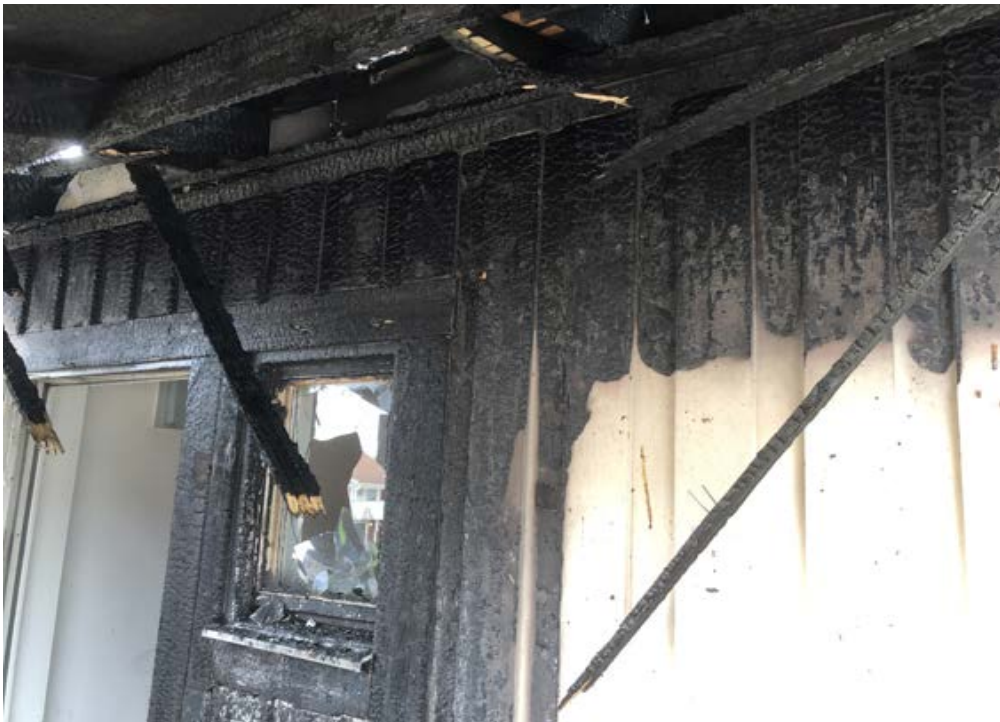
Bild 12. Spridning till takfot.
