# Olycksutredning

## Fördjupad olycksutredning

**Trafikolycka på Övägen i Hedesunda**

**2018-07-07**

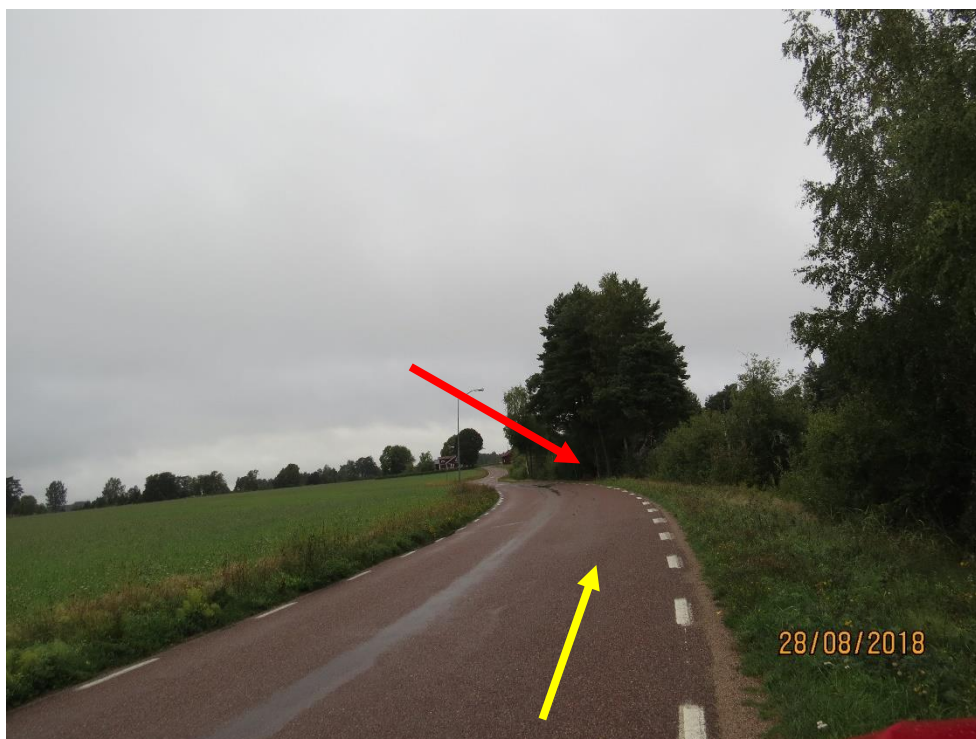
vägen är vid olycksplatsen 2-filig (se bild 1). Hastigheten är satt till 50 km/h på aktuell vägsträcka. Vägbanan var torr, tidig morgon rådde men ljusförhållanden och siktmöjligheterna var bra vid olyckstillfället. Vägens beläggning är asfalt och det fanns inga hål, ojämnheter eller annat i vägbanan som bedöms haft någon inverkan på olyckan. Vägmarkeringar i form av vita kantstreck var i gott skick. Olycksplatsen ligger på höger sida i en vänstersväng, från det håll som fyrhjulingen kom körande (se bild 1).

*BILD 1 visar olycksplatsen där röda pilen visar var fyrhjulingen kör av vägen och den gula pilen visar vilket håll fyrhjulingen kom ifrån.*

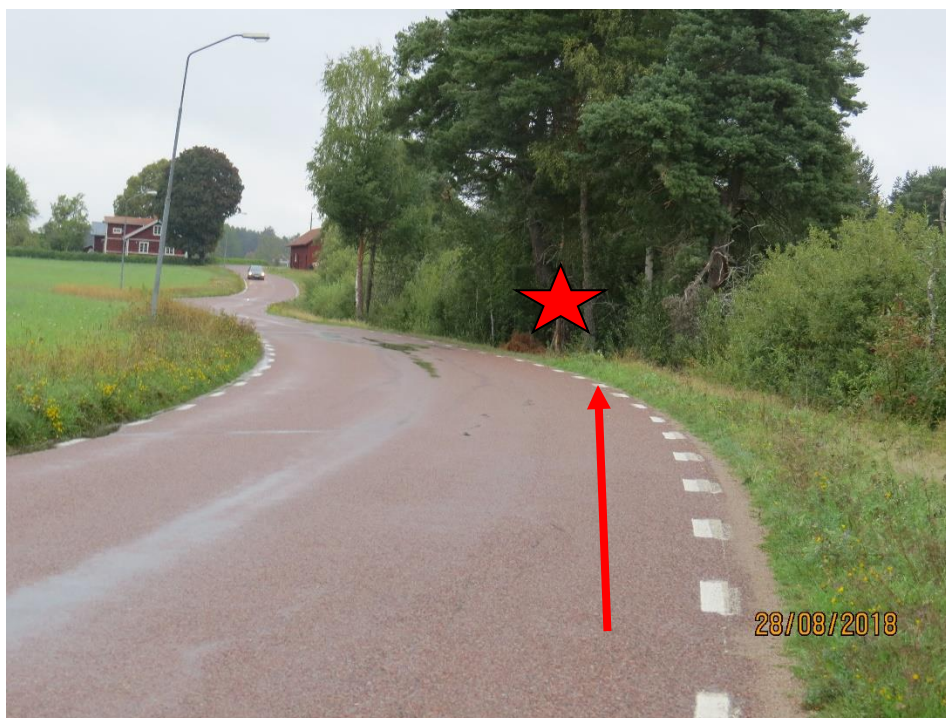
En förare av en fyrhjuling kör aktuell vägsträcka norrut. I en vänsterkurva hamnar han för långt ut till höger och kör en sträcka av ca 15 meter i diket innan han kolliderar med två träd (se bild 2 och 3).

Det är islaget i trädet samt landningen efter kollisionen som troligen skapar de omfattande skadorna på personerna.

*Bild 2: Röda stjärnan visar den plats där kollisionen med träden sker och röda pilen den väg fyrhjulingen kommit ifrån och kört i diket.*

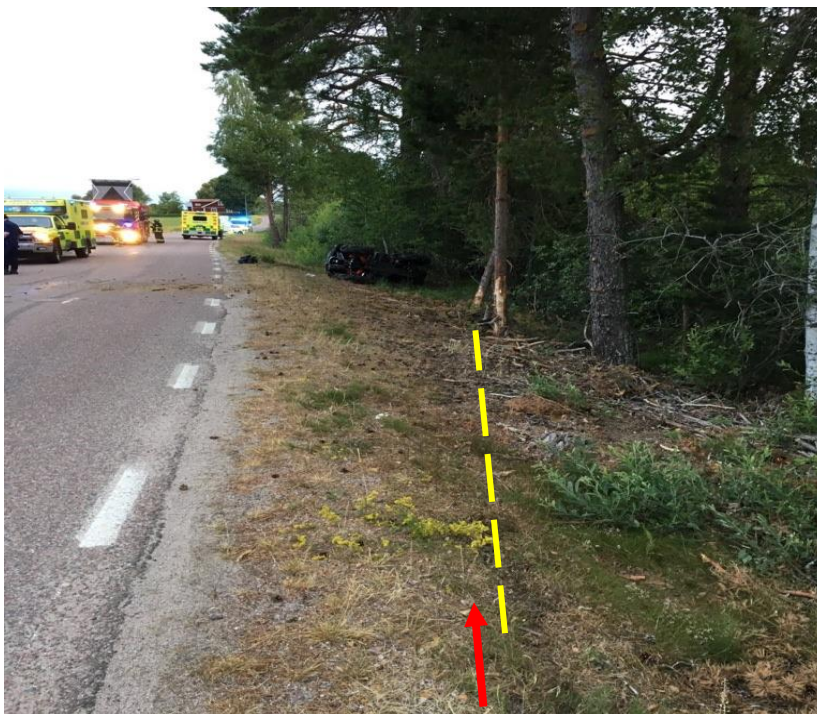
*Bild 3: Gula streckade linjen visar den väg som fyrhjulingen tar genom diket innan den kolliderar med träden. Röda pilen visar från vilket håll fyrhjulingen körde.*

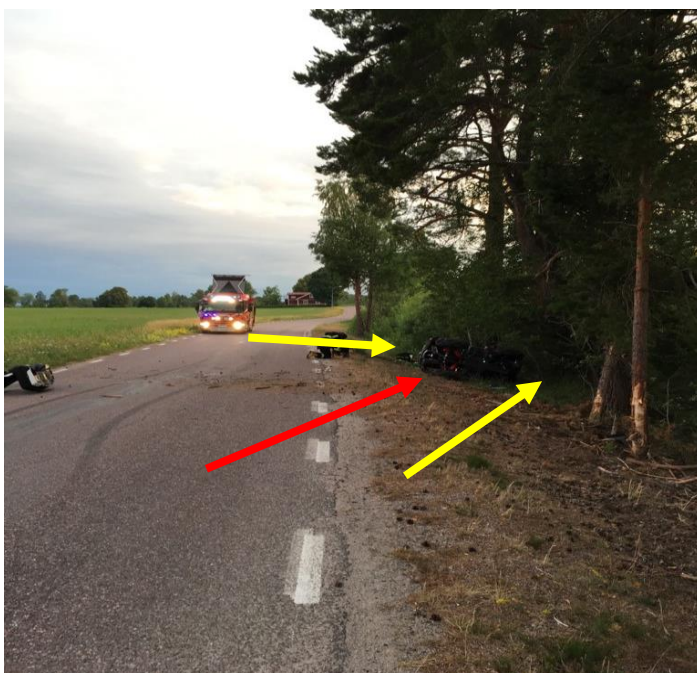
Liggandes på sidan stannar fyrhjulingen ca 10 meter efter kollisionen med träden.

De två personerna som färdades på fordonet har då fallit av och blir liggandes bredvid 4-hjulingen (se bild 4).

*Bild 4: Röda pilen visar fyrhjulingens slutliga placering liggandes på sida och gula pilarna visar de platser personerna låg på.*
