# Insatsutvärdering Nivå 2 Trafikolycka riksväg 49

Tibro kommun

2018-03-08

Utvärdering av räddningsinsats enligt Nivå 2.

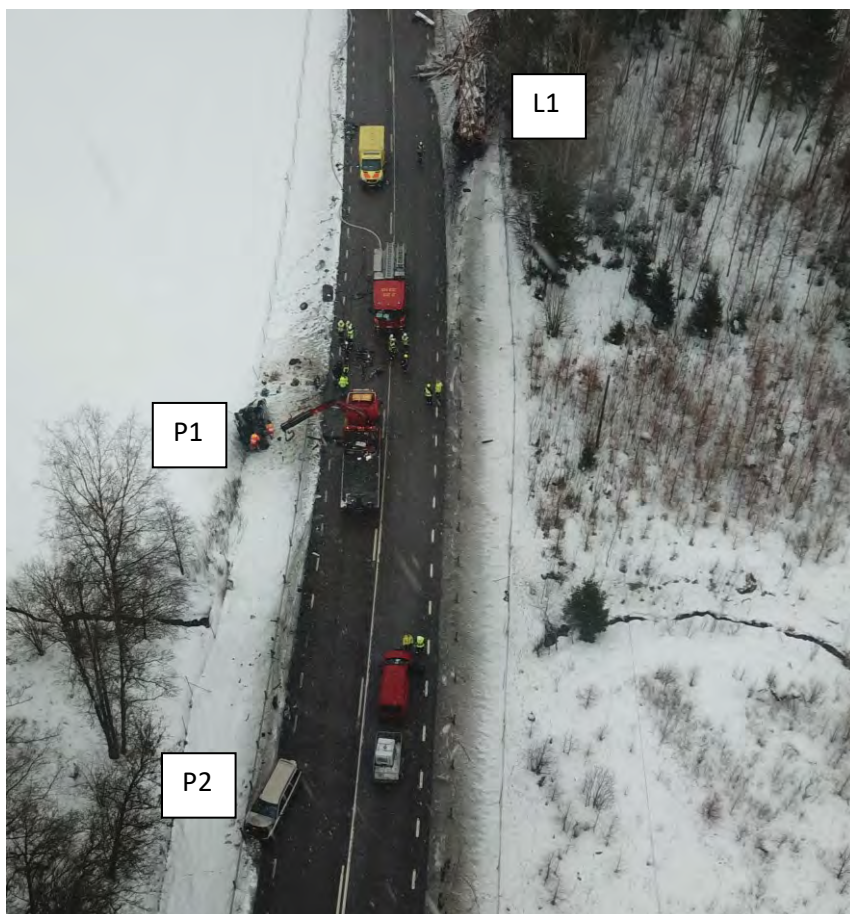
En personbil (P1) har frontalkrockat med en lastbil med släp (L1) (timmerbil) i hög hastighet på Rv 49 strax väster om Tibro. En person färdades i personbilen och en person i lastbilen. Ytterligare en personbil (P2) är inblandad i olyckan då personbilen som krockar med lastbilen slungas ut i vägbanan och bakomvarande bil kör in i denna.

Figur 2: Översiktsbild av skadeplatsen (Foto: RÖS)
