**RÄDDNINGSTJÄNSTEN MJÖLBY**

## **Olycksundersökning Trafikolycka**

Ärende:	Olycksundersökning trafikolycka
Handläggare:	005, Joakim Andersson
Kvalitetsgranskare:	JF, Jan-Erik Forsén
Mjölby Räddningstjänst diarienummer:	171022-003
Händelse:  Singelolycka på Lv 206 mellan Skänning och Mantorp. [REDACTED] En person omkom. Fredag den 2017-10-22 klockan: 02:13.

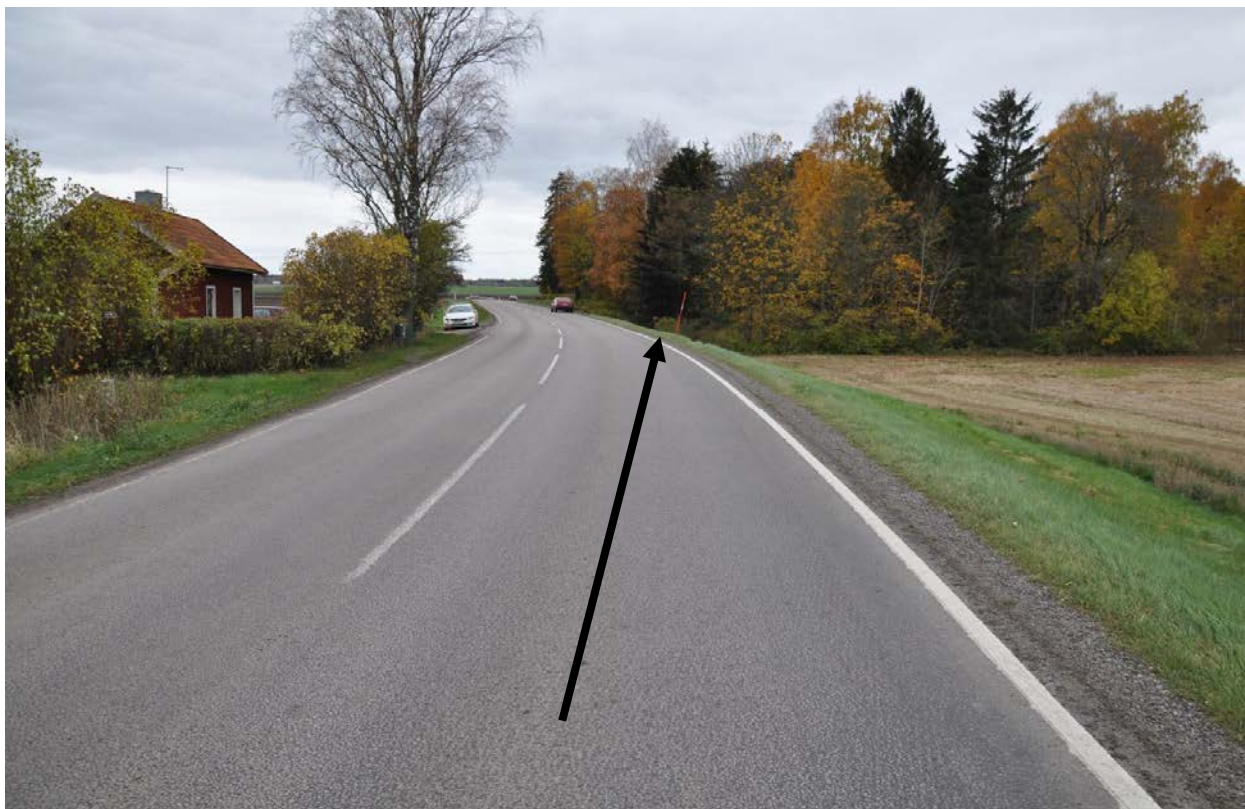
Vägavsnittet före olycksplatsen utgörs av en lång raksträcka med åkermark på båda sidor om vägen samt ett par hus. Vid olycksplatsen svänger vägen svagt vänster. På höger sida av vägen finns en skogsdunge. Rådande hastighetsbegränsning vid olycksplatsen är 80km/h. Vid olyckstillfället rådde mörker och regn. Väglaget var vått/fuktigt.

*Bild 1. Bilens avkörningsplats. Fotot taget i bilens färdriktning, mot Skänninge. (Trafikverket Första-rapport: PLö 17-037)*

Efter olyckan har ett vägräcke i den aktuella kurvan monterats av trafikverket för att förhindra fler olyckor på det vägavsnittet.

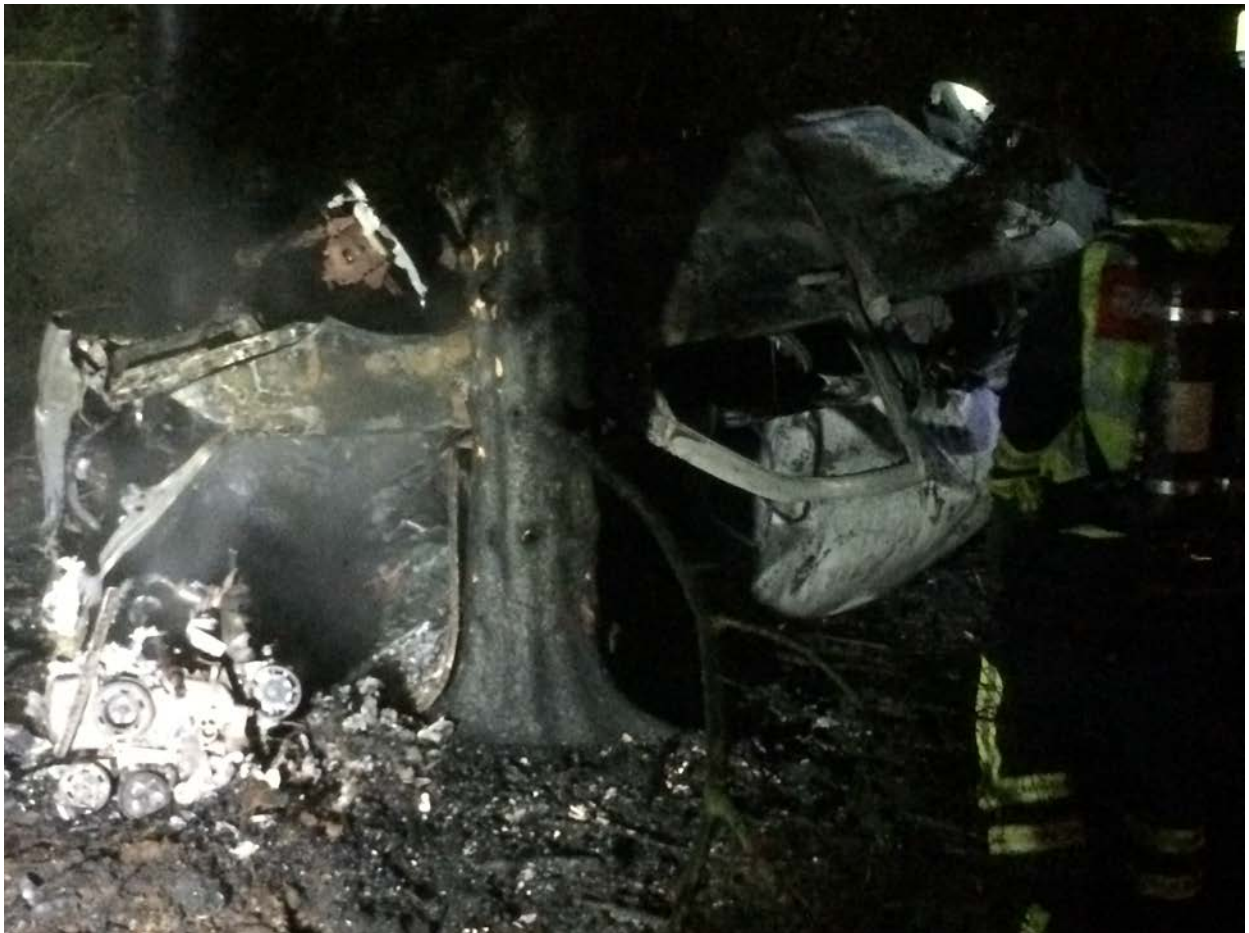
Det drabbade fordonet har färdats i västlig riktning mot Skänninge. Strax innan [redacted] Skänninge har bilen åkt av vägen. Bilen har av okänd anledning åkt av vägen där en vänsterkurva börjar. Bilen har åkt ner för en slänt och kolliderat med ett träd. Bilen har rullat runt så den hamnat på förarsidan. Av okänd anledning har bilen fattat eld.
