**Räddningstjänsten
Östra Götaland**

Datum
2019-03-05

Insatsutredning av brand på Häradsudden, avfallsanläggning

Adress: Häradsudden Avfallsanläggning

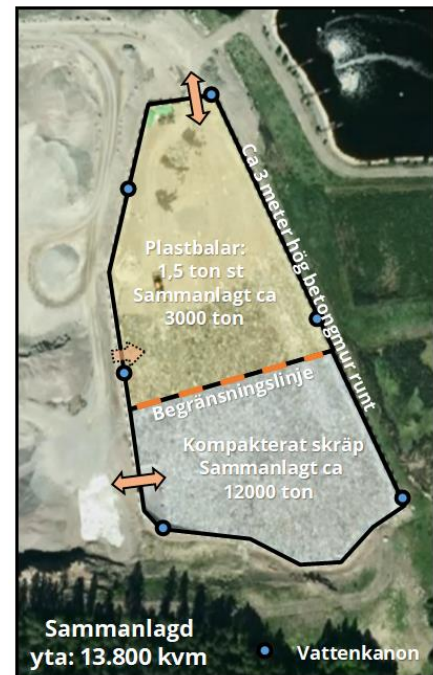
Slutresultatet blev en uppbrunnen yta om ca 5 500 m² av den totala ytan om 13 800 m², 3 000 ton brann upp av en total mängd på 15 000 ton.

Område som innefattades av branden

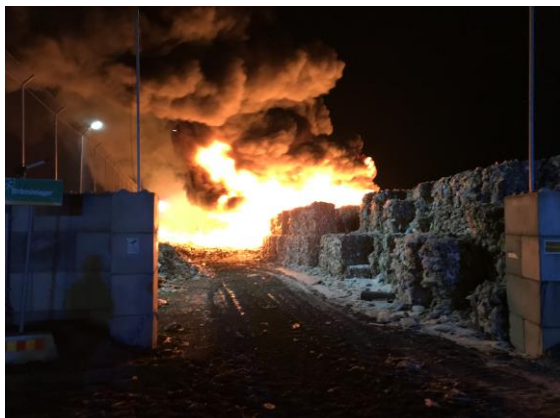
Infartsväg, norra delen

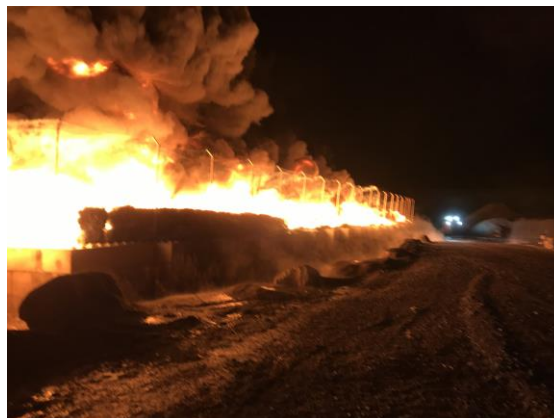
Däremot var området begränsat av en betongmur och detta tillsammans med för stunden gynnsamt väderläge gällande vind och snö/fuktig terräng gjorde att branden sannolikt hade fått svårt att sprida sig vidare ifrån berört området.

Stödmurens begränsning mot grustag

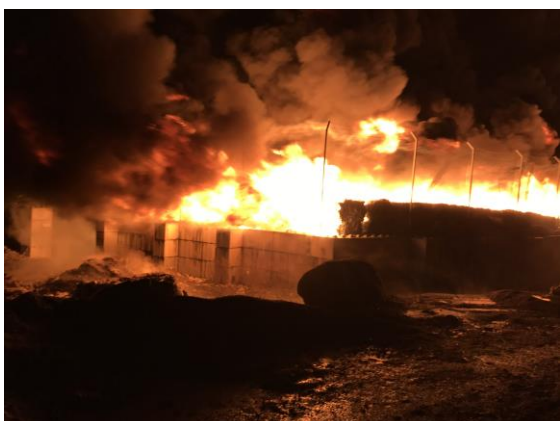
Norra delen

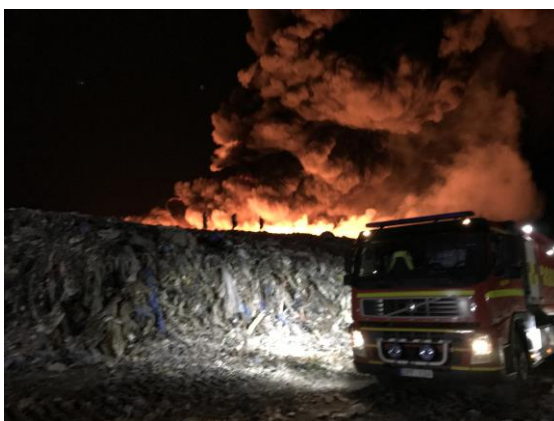
Området som brann expanderade från räddningstjänst framkomst till att som mest omfatta ca 5 500 m² av totalt 13 800 m². Anledningen till att brandens omfattning begränsades var betongmuren, men också till stor del att det i områdets mitt upprättades en begränsningslinje mellan de olika sopsorteringsmassorna (läs punkt 3, Hur insatsen genomfördes).

Begränsningslinjen (kompakterat sopberg)

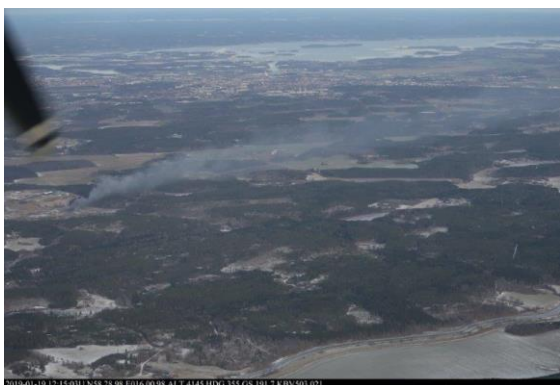
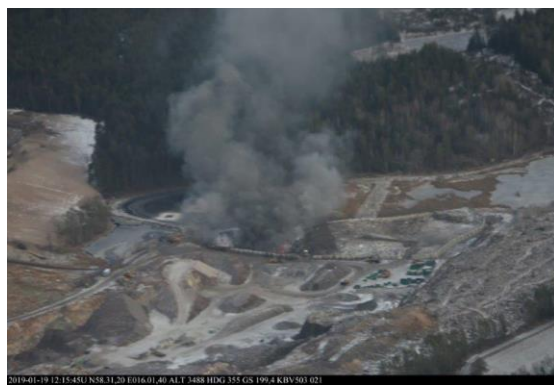
Vid 13 tiden går en förfrågan ut till Kustbevakningsflyget om dessa kan bistå med bilder över rökspridningen, detta görs och bilderna levereras till RC och Länsstyrelsen. Röken har avtagit betydligt, men doft går fortfarande att känna över stora delar av Norrköping med omnejd.

Vy sett ifrån KBV (kl. 12:15, 19/1-19)
