## Förundersökning

**Brand i skola Öresundsvägen 2 Lund  
2018-08-16**

Ärende:	Förundersökning
Handläggare:	Dan Persson
Beställare:	Ulf Bergholm
Diarienummer:	1900.2018.02809
Händelse:  Branden/olyckan 2018-08-17, fredag, klockan. 05:34 Händelserapport

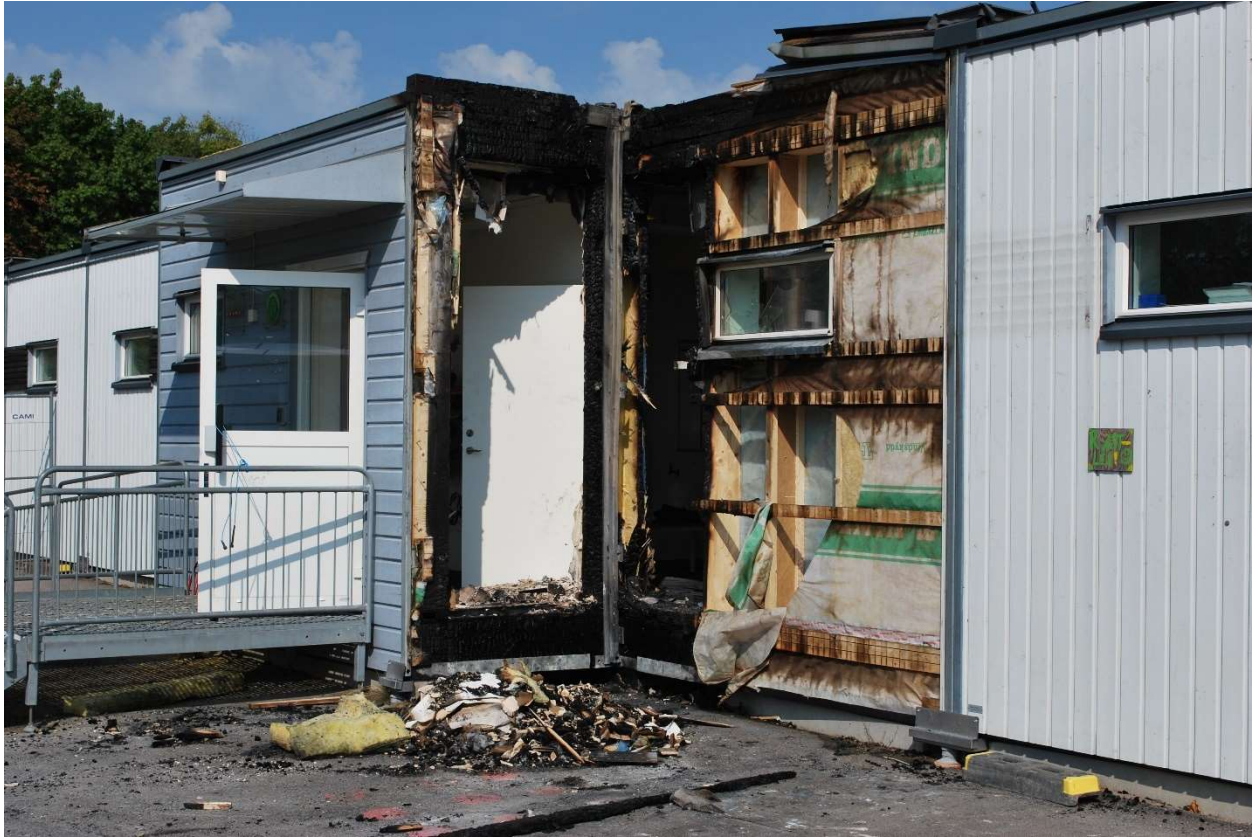
Larmet inkom som ett telefonsamtal från förbipasserande som såg att det brann i en fasad (foto1), ett par minuter senare startade även det automatiska brandlarmet. Vid räddningstjänstens framkomst möttes de av polis som då hade dämpat branden i fasaden med en 2-kilos pulversläckare. Räddningstjänsten anlände och fortsatte att bekämpa branden med först med en 12-kilos pulversläckare. Därefter släckte de branden med vatten (högtryck). Fasaden vid branden frilades av räddningstjänsten för att kontrollera att inte branden spridit sig vidare till konstruktionen.

Fasaden på byggnaden fick brandskador, likaså blev delar av konstruktionen brandskadad.

Branden är troligtvis anlagd.

Foto 1. Fasadén.

Idag finns det ett vidarekopplat automatiskt brandlarm i lokalerna vilket bara ger ett skydd när brand eller rök har spridit sig in i lokalerna. Som ett viktigt komplement till den centrala brandlarmsövervakning kan en värmedetektorkabel installeras på utsidan byggnaden vilket gör att en brand kan upptäckas på ett tidigare stadium.

Fastighetsägaren och/eller verksamheten rekommenderas att installera värmekameror (med åtgärd) på innergården för att upptäcka bränder tidigare. Som ytterligare förstärkning av skyddet mot anlagd brand kan brandskyddsmålning av fasaden eller delar av den göras.
