Brand i villa 2018-02-05

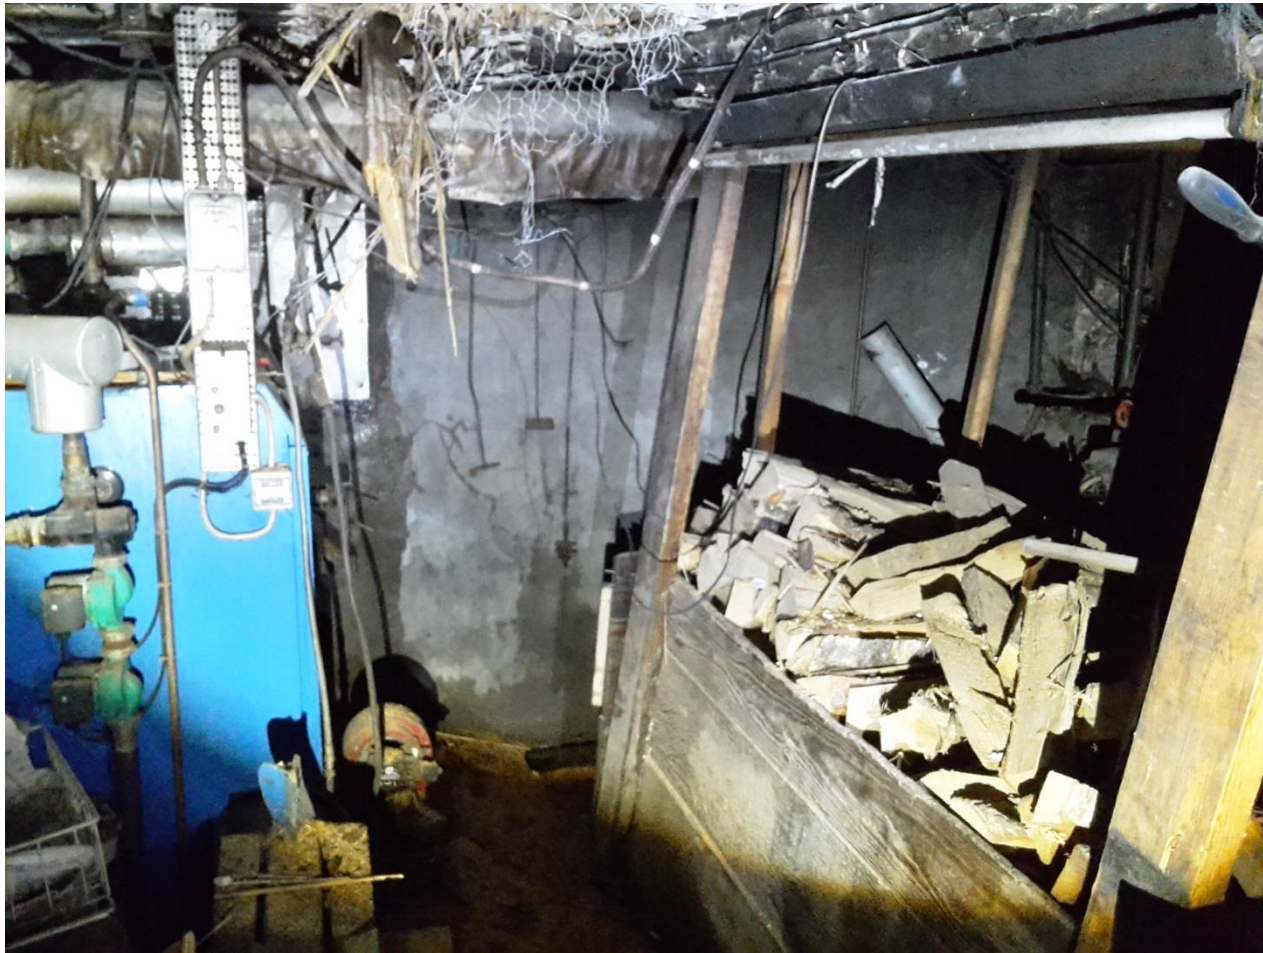
- Larm inkommer 16.13
- Förlarm 16.14
- Huvudlarm 16.15: brand i villa ovanpå vedpanna. Börjar som nivå 10, ökas till nivå 20.
- FIP först framme 16.20, påbörjade släckning med pulversläckare
- Glöd i taket på pannrummet, sprider sig till bjälklag (trossbotten)

- Trävilla, byggd 1920-40-talet
- Isolering av sågspån i bjälklag
- Reveterat tak (puts på hönsnät) i pannrummet (se fotot)

Brännbart material placerat ovanpå pannan eller i bjälklaget har antänts. Exakt brandorsak har inte kunnat fastställas.

- Revetering (puts på hönsnät) kan föreställas vara betong vilket kan lura ett befäl om förutsättningarna för brandens spridning. Viktigt att säkerställa bjälklagets och ytskiktens faktiska uppbyggnad.
