Olycksutredning

Gång- och cykelbana vid Fredriksbergsgatan och Surahammarsvägen, Västerås.
Kollision mellan två cyklister - en avliden. 2018.10.27

Rev: 2019-02-26

Olyckstyp:	Cykelolycka mellan två personer. Dödsolycka.
Utredare:	Christopher Forsberg
Olycksplats:	Gång- och cykelbana vid Fredriksbergsgatan och Surahammarsvägen, Västerås
Datum:	2018.10.27 Kl:11.11
Diarienummer	2018/02634

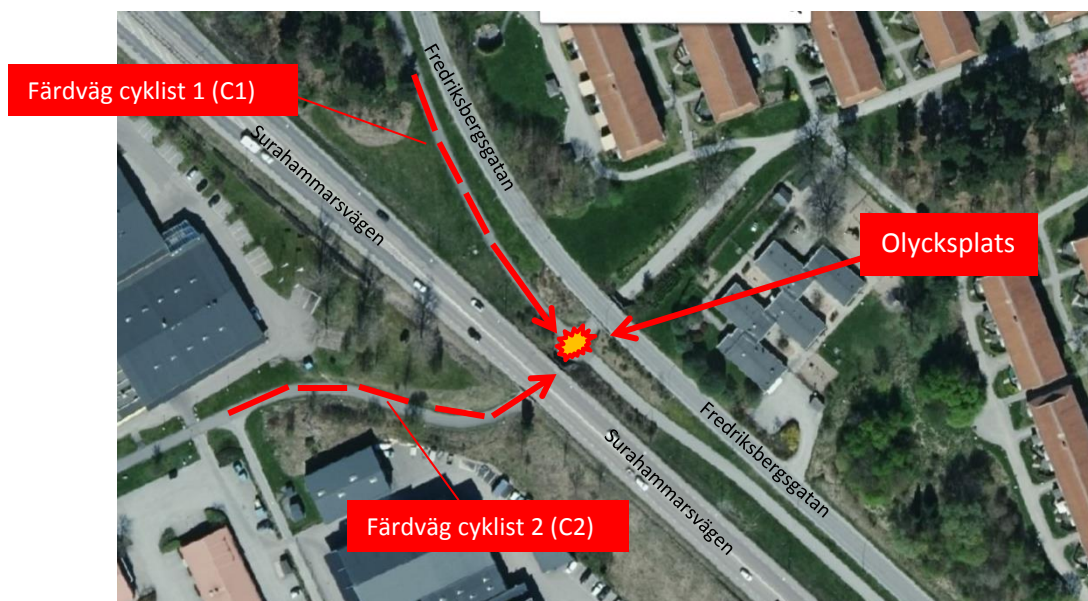
Bild 1 översigtsbild

Exakt plats för inträffandet av olyckan är inte fastställt. Bilderna nedan utgår ifrån Polisens Trafikmålsutredning.

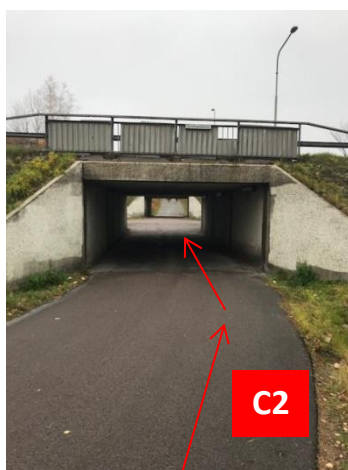
Bild 2 – färdväg norrut mot korsning. Cyklar mot tunnel under Surahammarsvägen

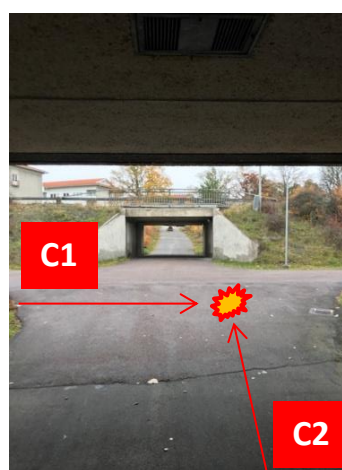
Bild 3 – färdväg norrut mot korsning. Bild taget från tunnel under Surahammarsvägen ca 5 meter från korsningen. C1 kommer från vänster.

2018.11.05 genomfördes ett platsbesök av Västerås stads olycksutredare. Sikten i korsningen där olyckan inträffade är mycket skymd. En person måste komma ut en bit i korsningen för att det ens ska vara möjligt att få någon sikt av eventuell korsande trafik. Detta gäller för samtliga riktningar (även västerut och söderut).

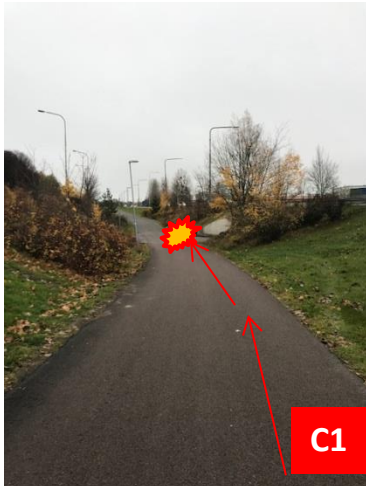
Bild 4 – färdväg österut mot korsningen. Färdas parallellt med Fredriksbergsgatan till vänster i bild och Surahammarsvägen till höger.

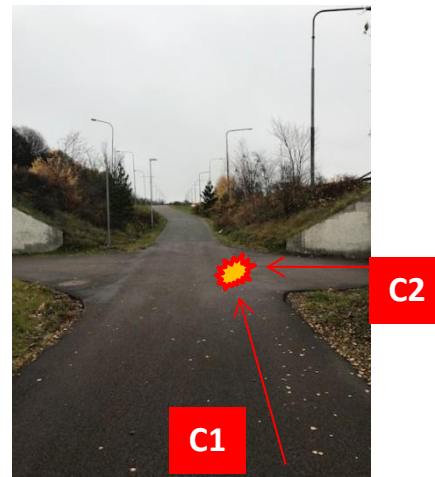
Bild 5 – färdväg österut mot korsningen. Bild ca 5 meter från korsningen. C2 kommer från höger via tunneln.

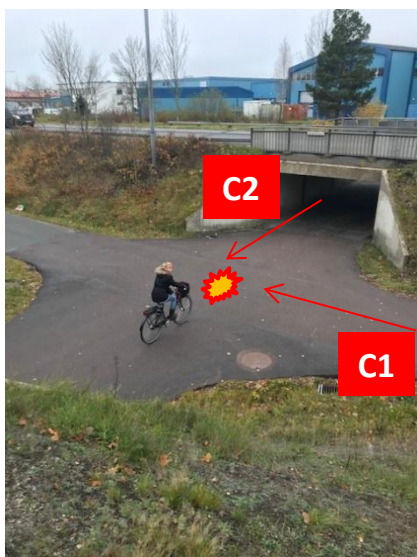
Bild 6 – bild tagen i sydlig riktning. C1 färdas österut och C2 norrut. Cyklisterna kolliderar i korsningen. Exakt plats är ej fastställd.

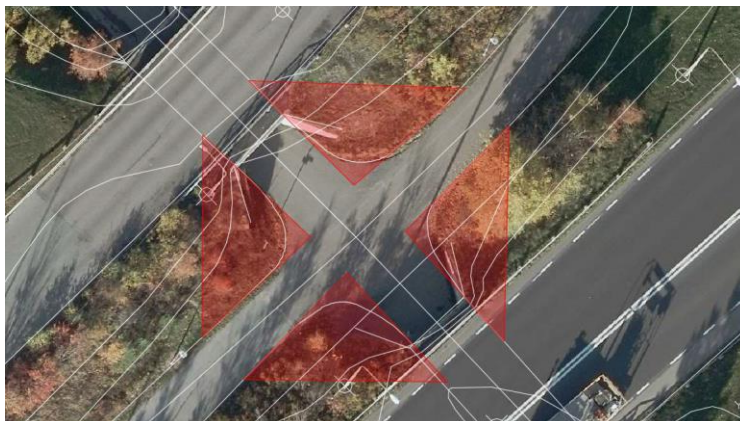
I Västerås stad finns ett beslut om sikttriangel á 10 meter. Enligt detta beslut får det inte förekomma några skymmande hinder högre än 0,8 meter innanför triangeln. Exempel på skymmande hinder är buskage och tunnelvägg. För att applicera detta på denna olycka skulle C1 10 meter innan brytpunkt med C2 haft fri sikt 10 meter in på C2 linje.

Det är oklart när detta beslut gällande sikttriangeln fattades av Västerås stad. När denna standard skapades framgår inte av dokumentet och det existerar enbart i pappersform hos trafikplanerare vid Teknik- och fastighetsförvaltningen. Tunnelarna där olyckan ägde rum byggdes år 1969 och 1970. Om det var tunnelarna eller standarden för sikttriangeln som skapades först kan således inte avgöras.

1. När tunnelarna byggdes följdes inte standarden för sikttriangeln på 10 meter.
2. När tunnelarna byggdes gjordes det avsteg från sikttriangelns standard på 10 meter.
3. När tunnelarna byggdes var bestämmelser om sikttriangelns standard mindre än vad som gäller idag.

Bild 7 - Bild på sikttriangeln över aktuell korsning, se röd markering. På bilden kan man enkelt utläsa att sikttriangeln inte är uppfylld.

- C1 följer inte väjningsplikten.
- C2 har skymd sikt. Utredare antar att också C1 har skymd sikt.
- Avsaknad av cykelhjälm för C1. Utredaren antar att skadefallet hade blivit ett annat då dödsorsaken var skador mot huvudet.
- Eventuellt är tunneln felbyggd (sikttriangeln - se avsnitt 5). Detta är endast ett antagande då det inte går fastställa när utredningen skrevs beroende på hur regelverket såg ut när tunneln byggdes.

- Genomgång av olycksutredningen med Teknik- och fastighetsförvaltningen på Västerås stad.
- Teknik- och fastighetsförvaltningen bör se över korsningen och titta på eventuella åtgärder för att en sådan olycka kan förebyggas i framtiden.
- Stadsbyggnadsförvaltningen och Teknik- och fastighetsförvaltningen bör undersöka om korsningen/ tunnlarna är felbyggda i förhållande till beslutet om sikttriangeln.
