Förundersökning

**Brand i kulvert, Kämnräsvägen 57-69 Lund
2019-02-08**

Ärende:	Förundersökning
Handläggare:	Anna Andersson-Carlin
Beställare:	Ulf Bergholm
Diarienummer:	2019-000707
Händelse: Branden/olyckan 2019-02-08, fredag, klockan. 10.55 Händelserapport

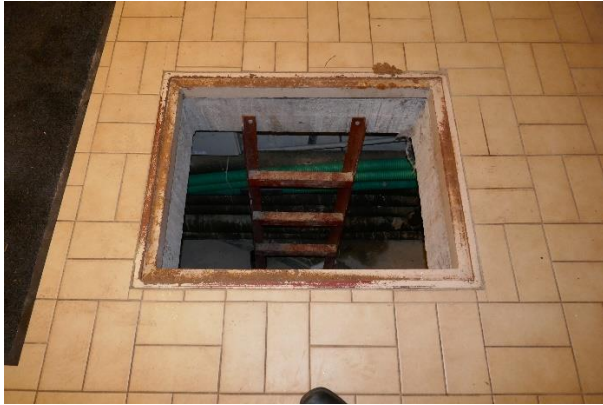
Bild 2 lucka till kulvert

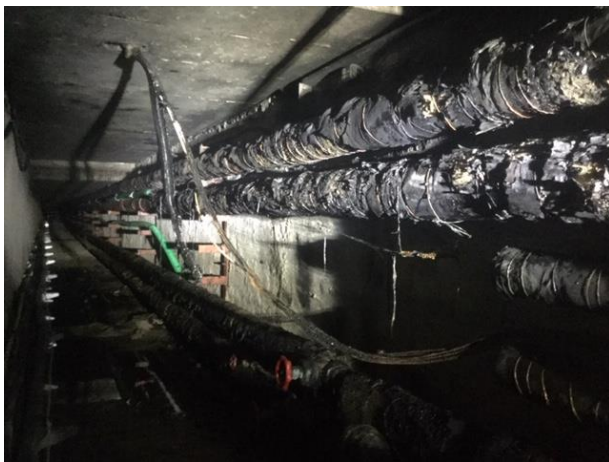
Branden orsakade brand- och sotskador kulverten. Inga skador uppstod i lägenheterna.

Bild 3 sot- och brandskador i kulvert

Orsaken har inte gått att fastställa.

Det är inte bra att en så liten brand kan sprida rök till så många lägenheter. Troligen skedde det pga att genomföringar från kulvert upp till byggnaderna inte tätats efter att kablar dragits in, kanske i samband med fiberinstallation. Detta bör fastighetsägaren se över och åtgärda.
