## Förundersökning

Brand i lägenhet, Sigtunagatan 13, Malmö  
2019-03-23

Ärende:	Förundersökning
Handläggare:	Dan Persson
Beställare:	Ulf Bergholm
Diarienummer:	2019-000855
Händelse:  Branden/olyckan 2019-03-23, lördag, klockan. 07:27 Händelserapport

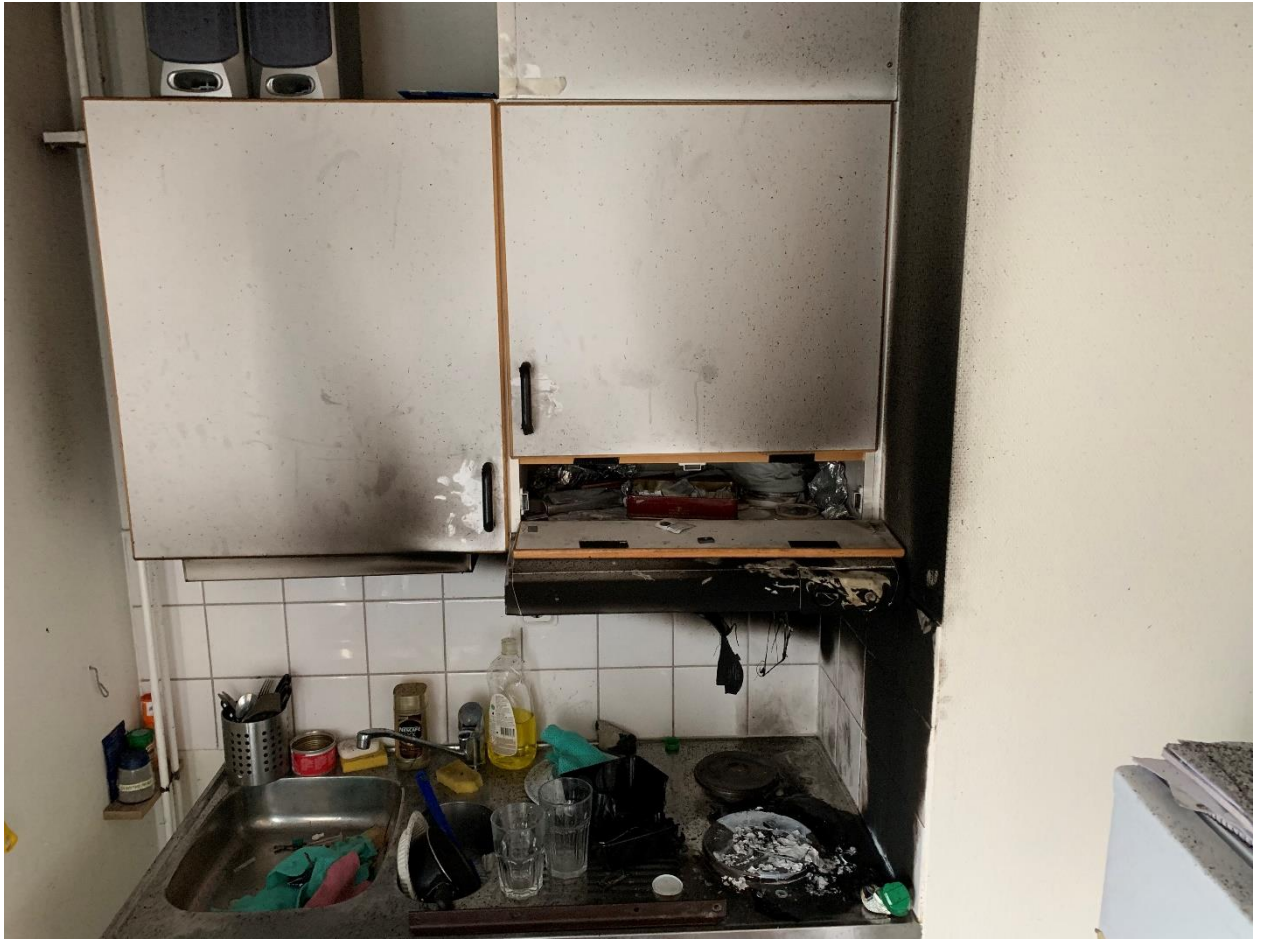
Foto 1. Köket.

Lägenheten fick brand- och sotskador. Inne i lägenheten brandskadades spis, spisfläkt, väggar och köksskåp.

Branden har troligen orsakats av att en person har glömt en spisplatta påslagen.
