RÄDDNINGSTJÄNSTEN SYD

Förundersökning

Brand i gasolvärmare [REDACTED] Eslöv,
2019-01-08

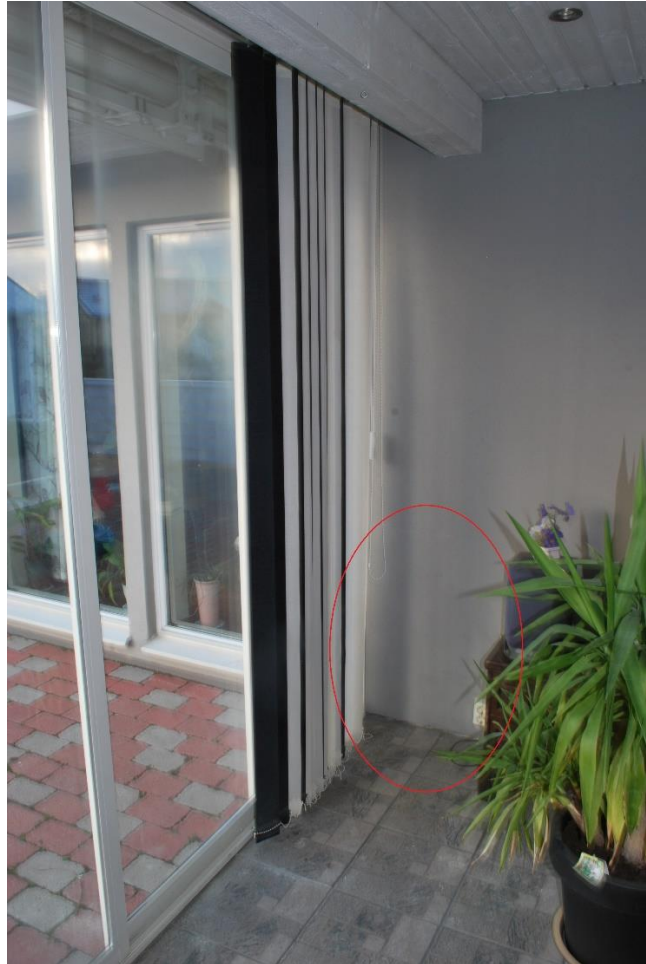
Byggnaden är en villa i ett plan som är byggd 2005, fasaden på byggnaden är tegel. Byggnaden har ett tillhörande uterum (foto1) där värmaren var placerad.

Foto 1. Uterummet där värmaren var placerad.

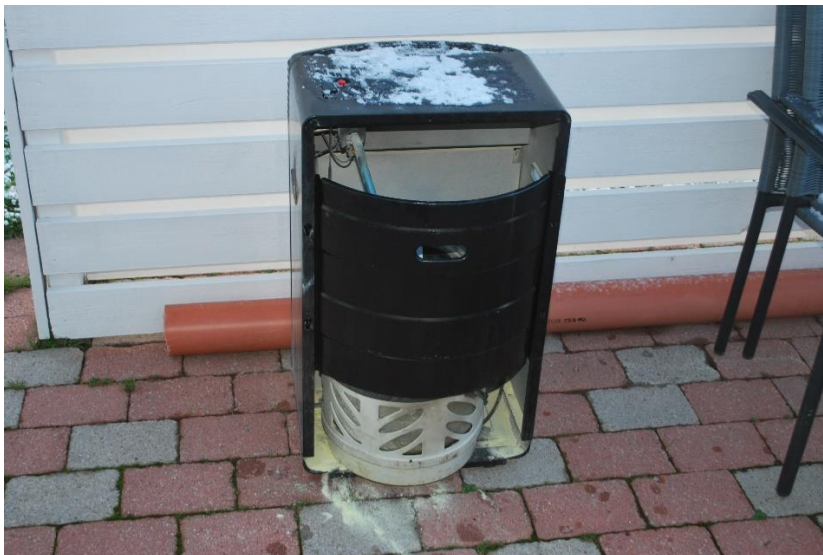
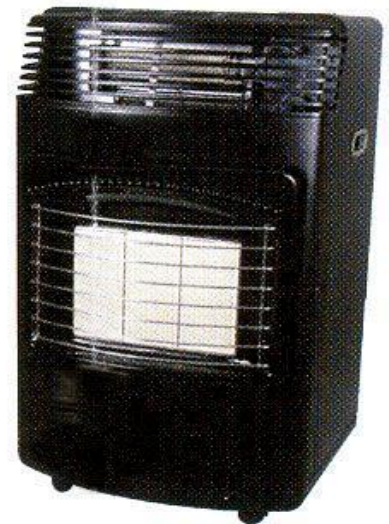
Gasolvärmaren (foto 2) och gasolflaskan som är av kompositmaterial (foto 3) har fått brandskador.

Foto 2. Gasolvärmaren baksida och framsida.

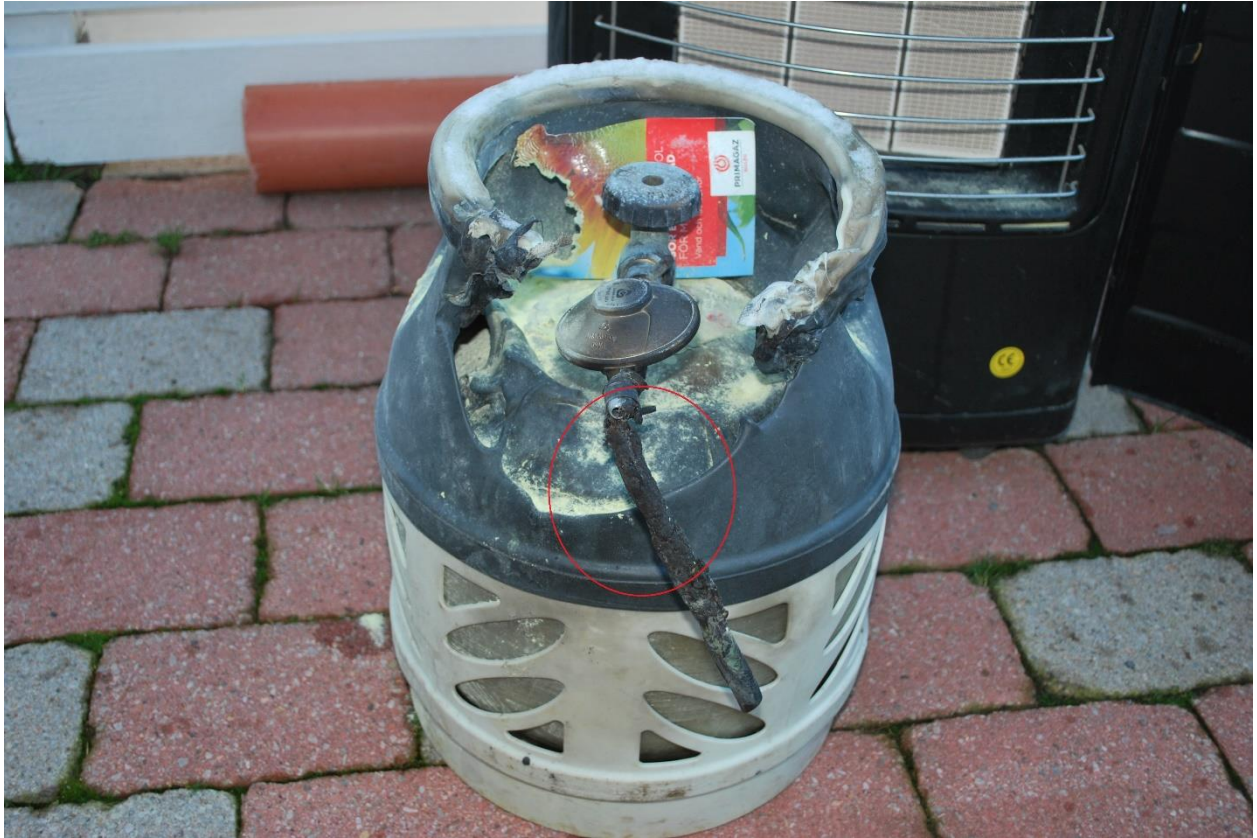
Branden har troligen startat på grund utav att det har läckt gasol från slangens mellan gasolflaskan och gasolvärmaren vilket har gjort att gasolen har antänts.

Värmaren var cirka 10–15 år gammal och slangarna har inte bytts ut någon gång enligt ägaren. En okulär besiktning gjordes på slangarna och de var hårda och det fanns torrsprickor (foto 3) i dem. Räddningstjänsten Syd hade 2017 en brand i en gasolvärmare (samma typ) där branden orsakats av samma anledning, en förundersökning med diarienummer 1900.2017.02463 upprättades vid det tillfället. Utredaren föreslår att Räddningstjänsten Syd informerar såväl MSB som via sin egen hemsida om vikten av att byta ut spruckna slangar och att göra en täthetskontroll vid byte av gasolflaska.

Foto 3. Gasolflaska med sprucken slang.
