RÄDDNINGSTJÄNSTEN SYD

Förundersökning

Brand i lägenhet [REDACTED], Malmö
2019-05-07

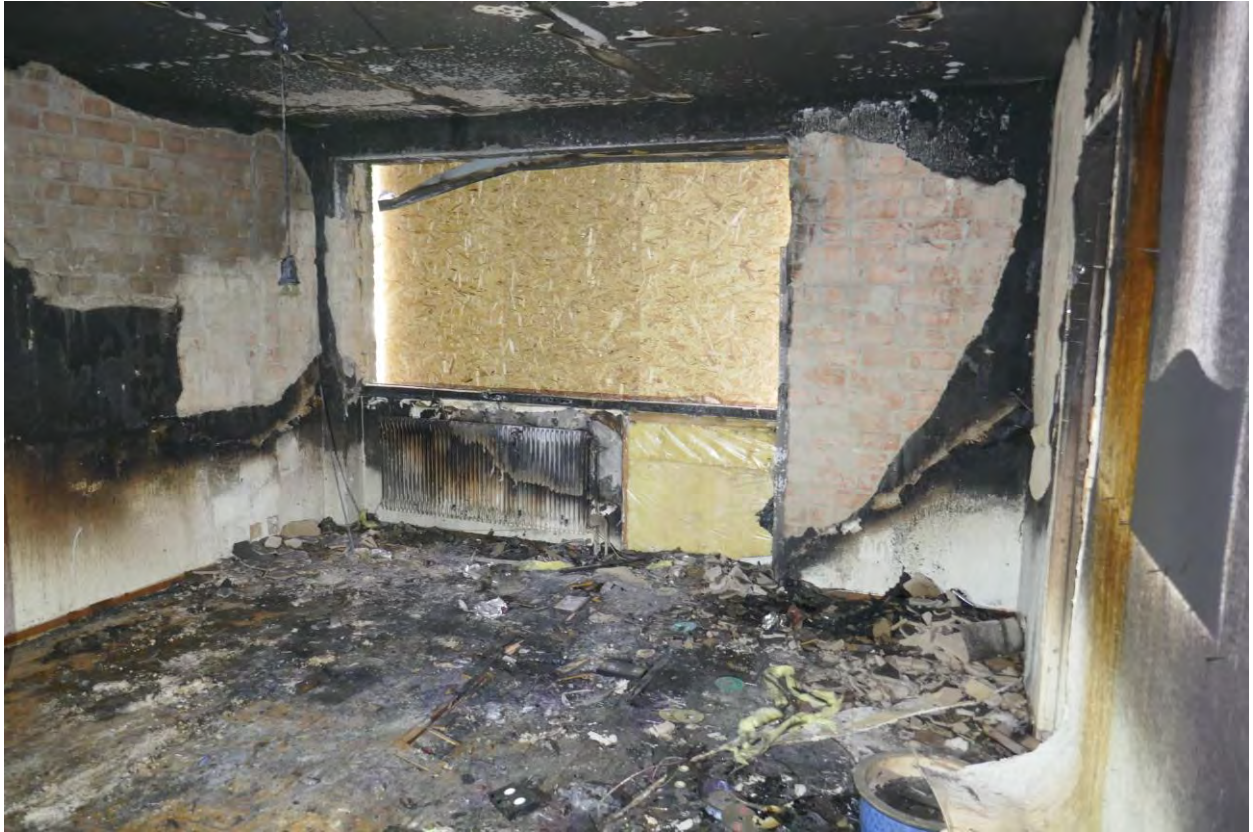
Vardagsrummet fick mycket kraftiga brandskador (foto 1 och 2). Övriga rum i lägenheten fick kraftiga rök- och sotskador (foto 3). Fönsterpartiet i vardagsrummet fick en totalskada (foto 4). Balkongdörren till lägenheten på andra våningen fick brytskador. Lägenheten på andra våningen fick lättare rökskador.

Foto 1. Kraftiga brandskador i vardagsrummet. Förspikat fönster ut mot innergården.

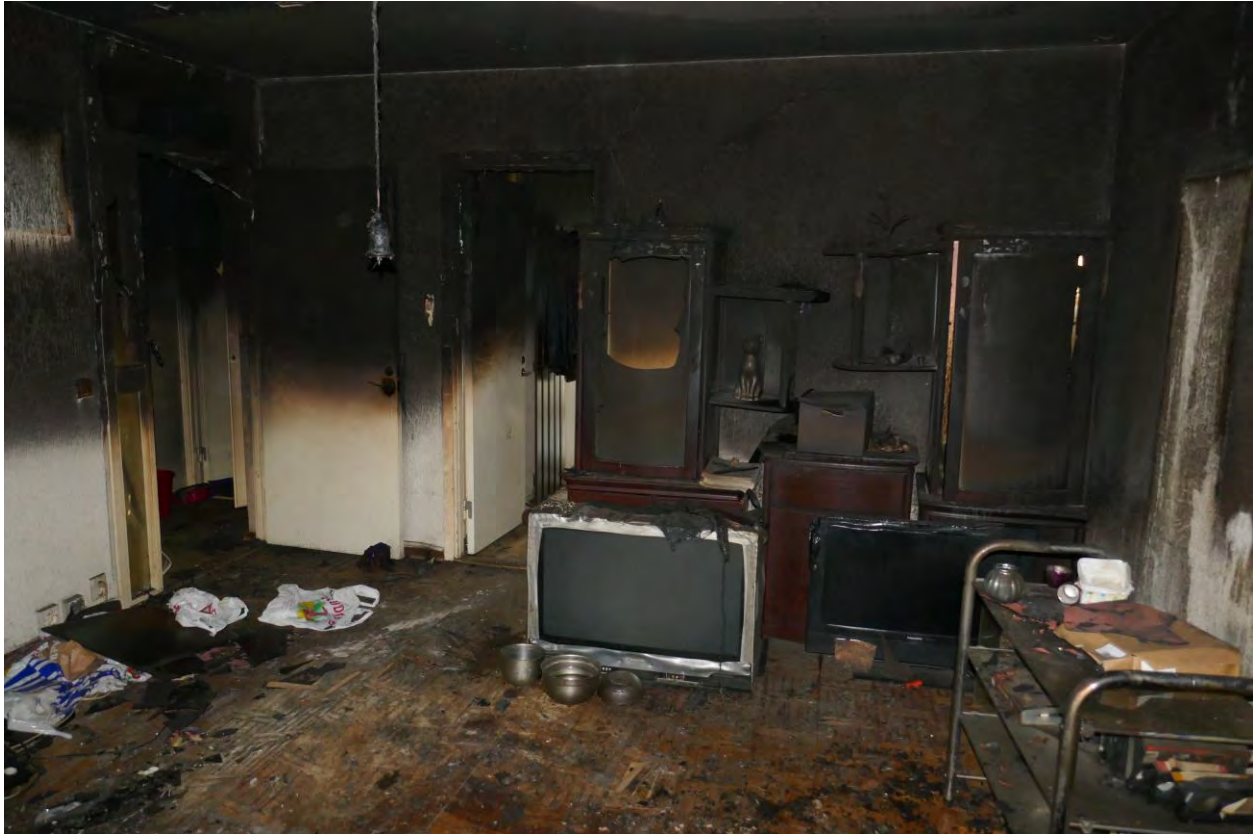
Foto 2. Brandskador på väggar och möbler mot väggen till sovrummet.

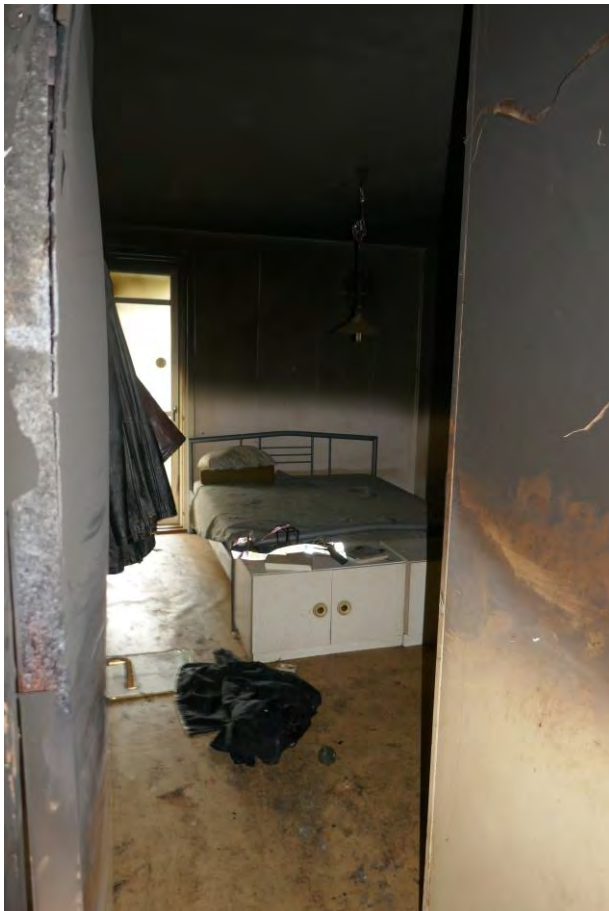
Foto 3. Rök- och sotskador på väggar och tak i sovrummet som angränsar till vardagsrummet.

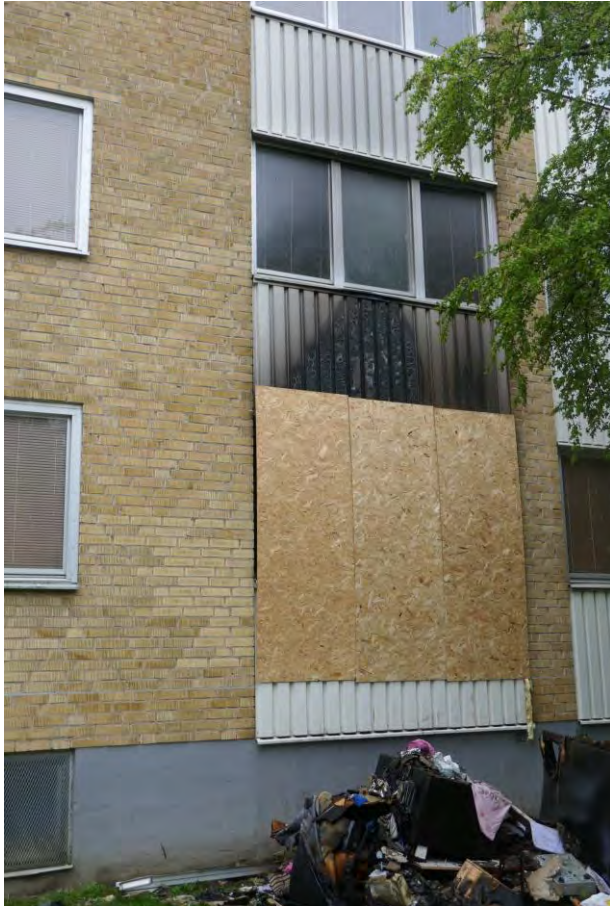
Foto 4. Förspikat fönster till vardagsrummet ut mot innergården.
