## Förundersökning

Brand i förråd [REDACTED], Malmö  
2019-02-28 samt 2019-03-01

Ärende:	Förundersökning
Handläggare:	Jonas Sandberg
Beställare:	Ulf Bergholm
Darienummer:	2019-000732
Händelse:  Branden/olyckan 2019-03-01, fredag, klockan. 19.24. Händelserapport 2019-000937

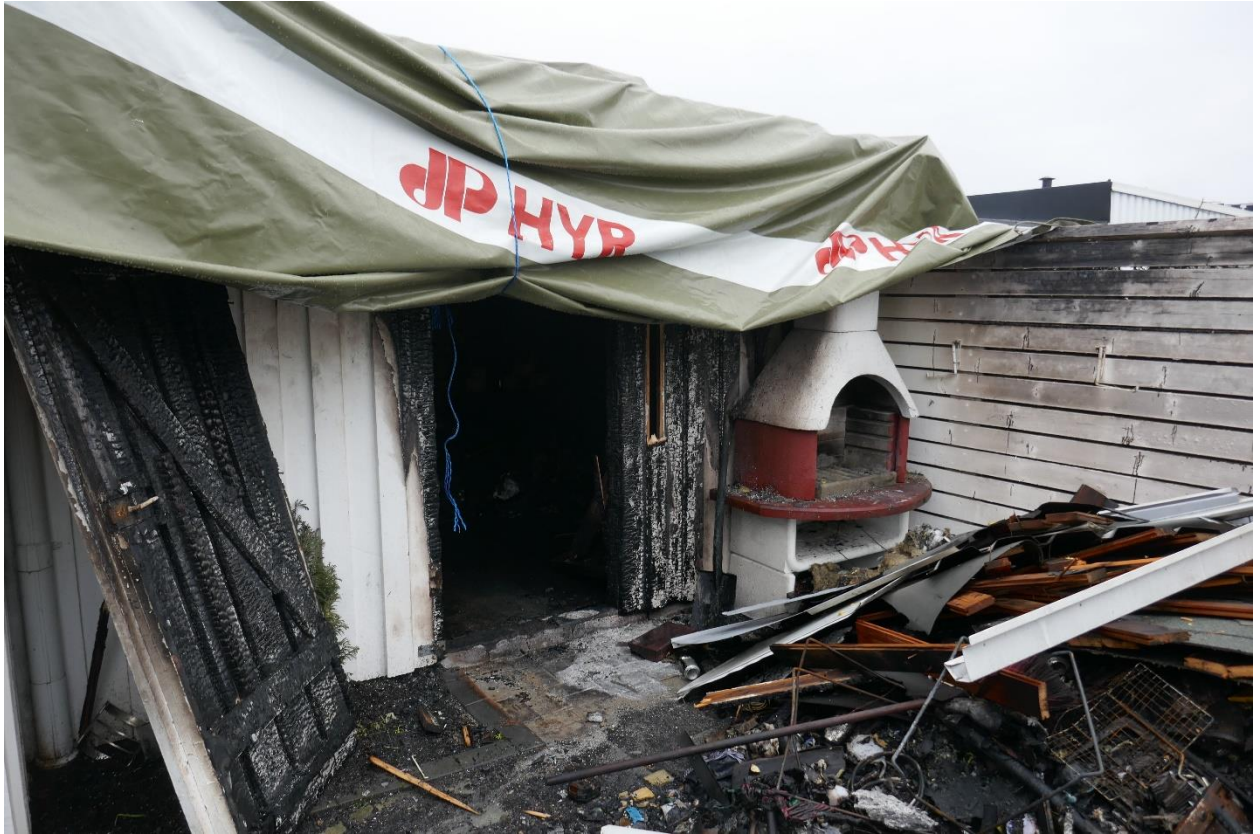
Förrådet på [REDACTED] 22B fick kraftiga brandskador (foto 1 och 2). Planket som avgränsar tomterna mellan [REDACTED] 22B och 20B fick brandskador (foto 3). Taket på fastigheten [REDACTED] 22A fick brandskador (foto 4). Taket till uteplats på fastigheten [REDACTED] fick smältskador (foto 5).

Foto 1. Utvändiga brandskador på förrådet.

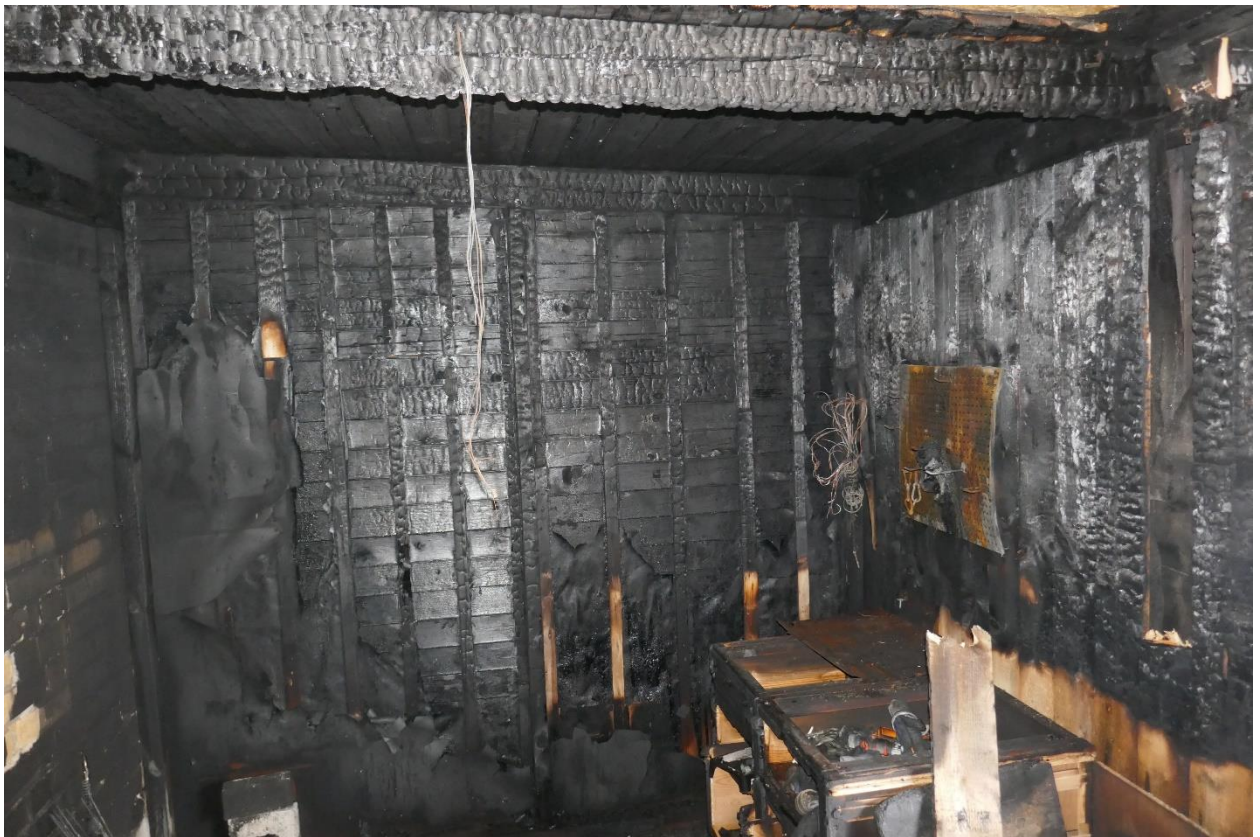
Foto 2. Invändiga brandskador på förrådet.

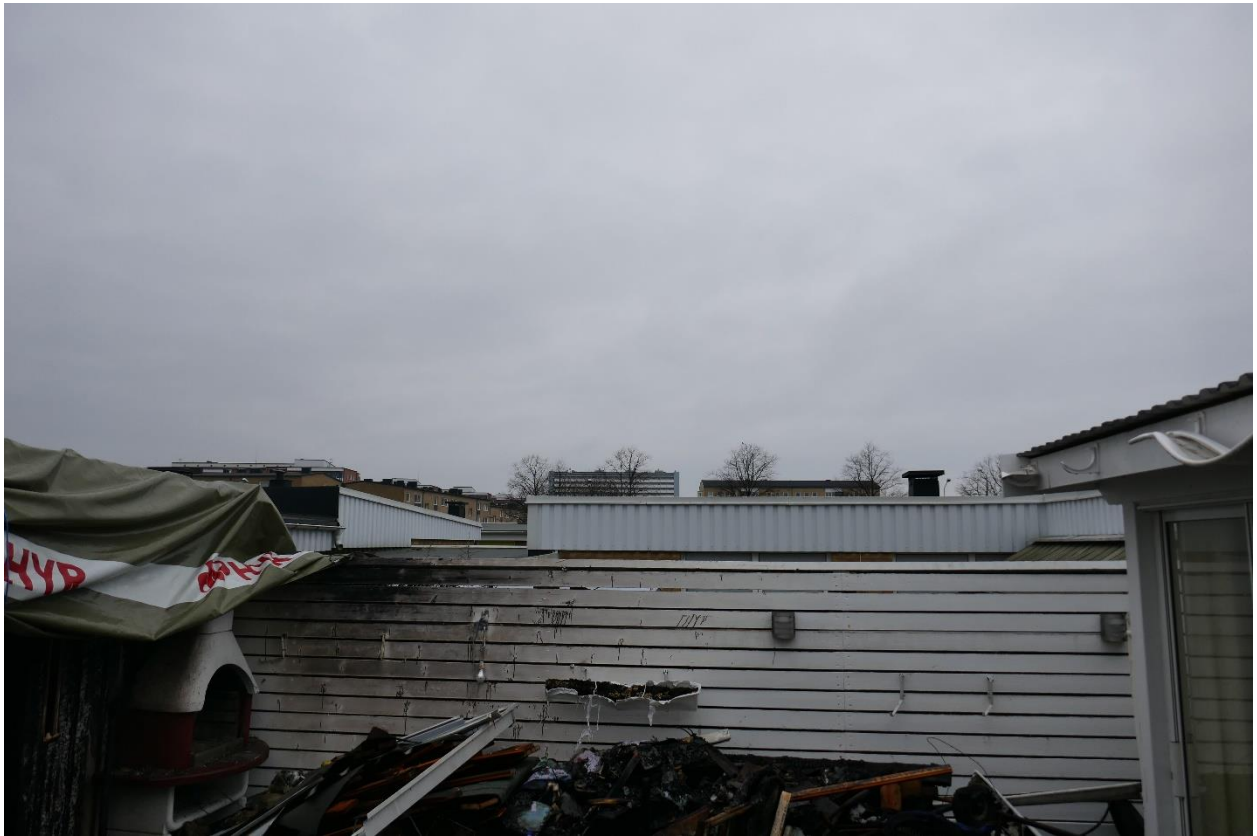
Foto 3. Brandskador på planket mellan byggnaderna 22B och 22A.

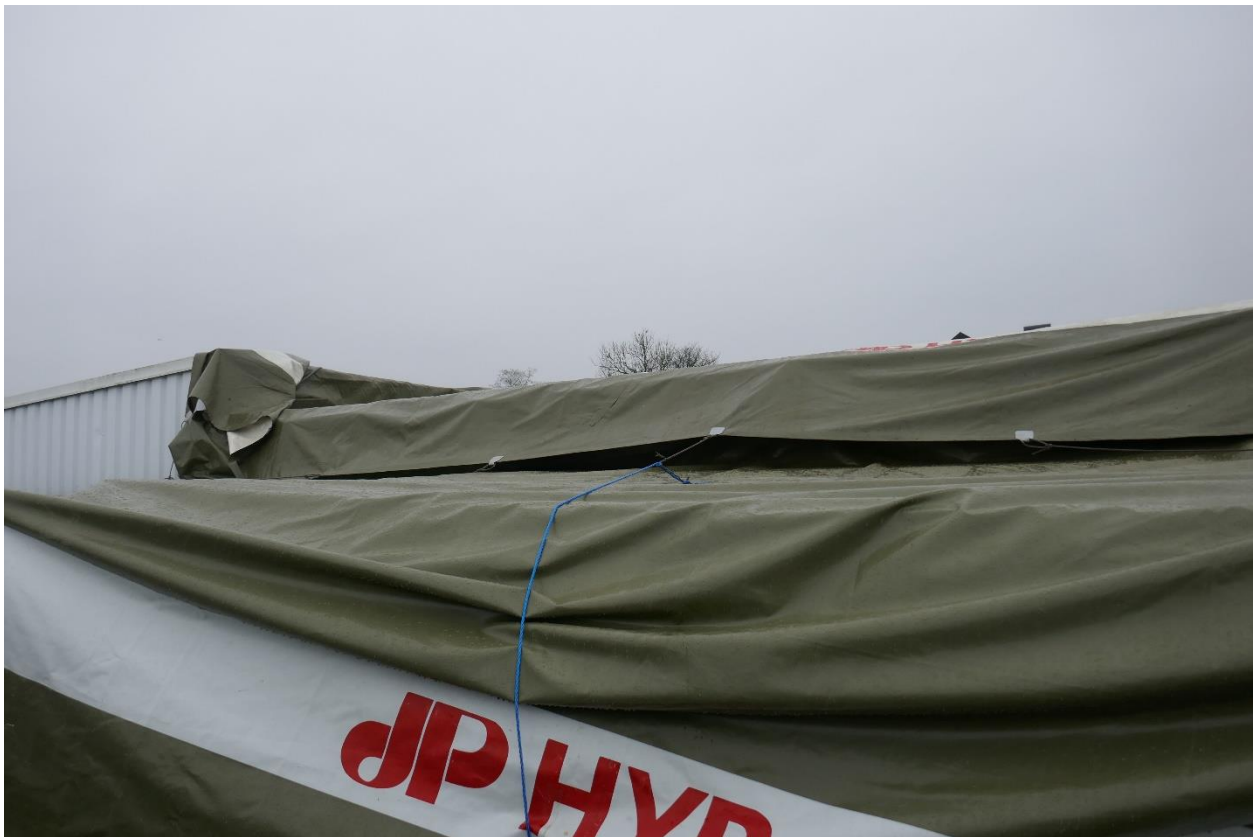
Foto 4. Presenning över det brandskadade taket på 22A.

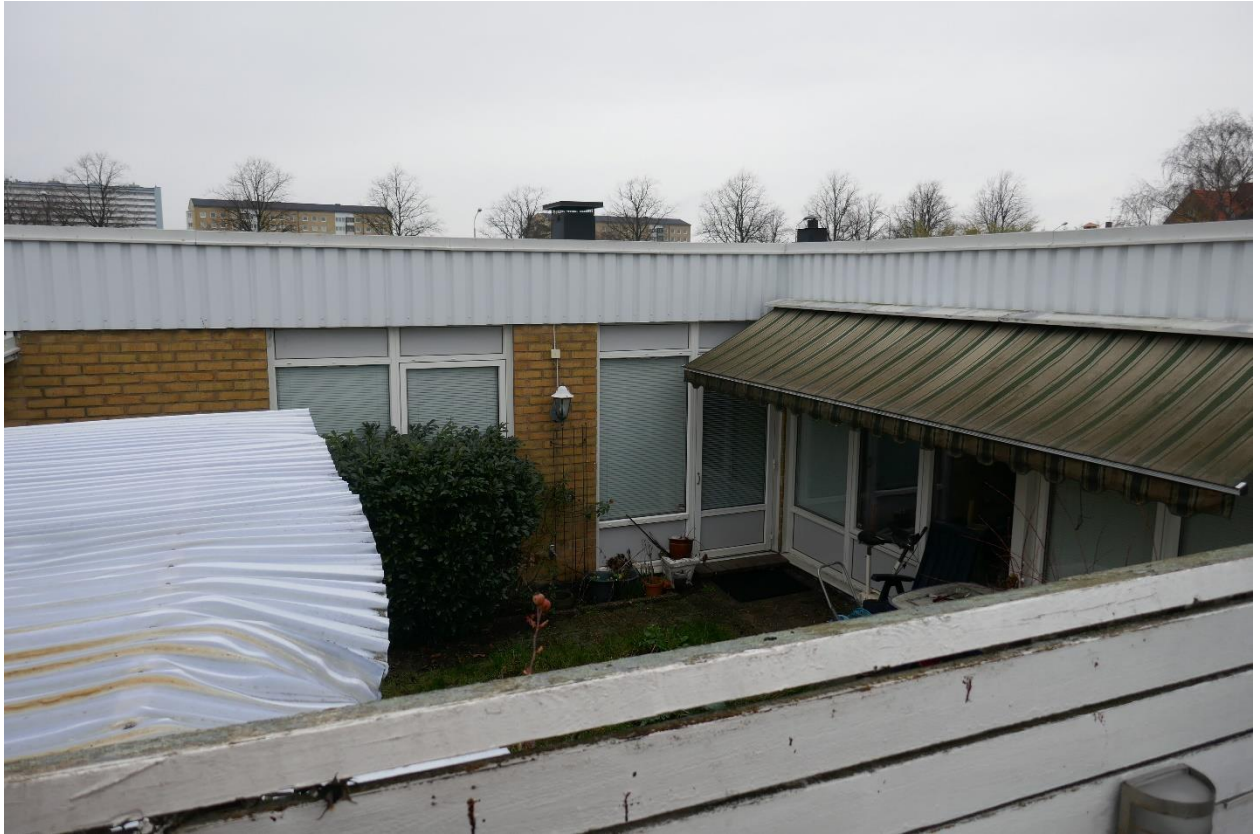
Foto 5. Taket till uteplats på fastigheten [redacted] 20B fick smältskador.
