# Olycksutredning

## Utökad olycksutredning

**Trafikolycka korsningen väg 56 och Vannersjövågen i  
Hedesunda**

**2019-05-23**

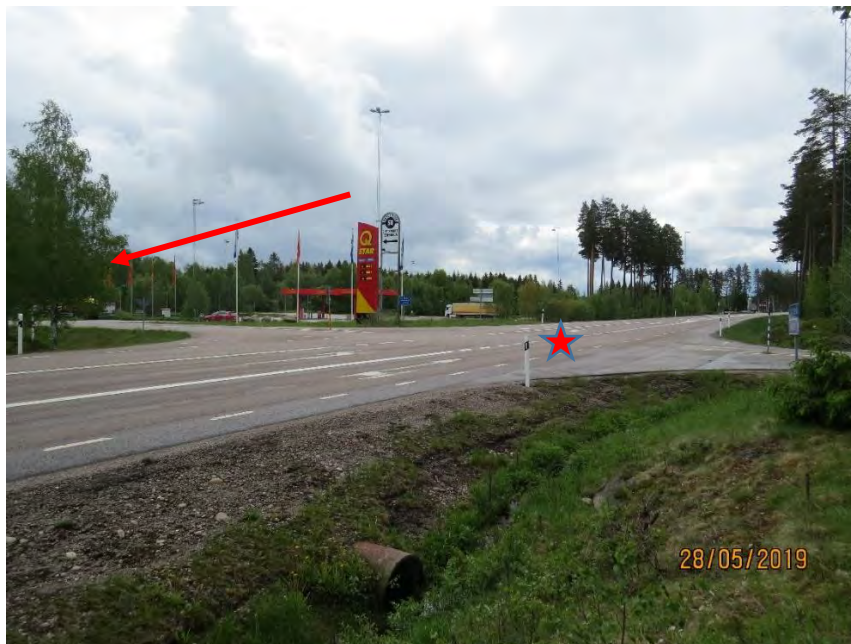
Vägbanans beläggning är asfalt som var torr och det fanns inga hål, ojämnheter eller annat i vägbanan som bedöms haft någon inverkan på olyckan. Vägmarkeringar i form av vita vägstreck är något utnötta och kan förbättras. skyltning var i gott skick. Några björkar som står i diket skymmer delvis sikten i korsningen från det håll personbilen kom (se bild 1).

*BILD 1: röda stjärnan visar olycksplatsen. Röda pilen visar björkarna som delvis skymmer sikten i korsningen.*

- Siktförbättringar genom trädbeskärningar i korsningen kan göras.
- Vägmarkeringarna i form av vita streck kan förbättras.
- Stopplikt kan införas från Vinnarsjövägen.
- Hastighetssänkning från 80 km/h till 70 km/h kan genomföras på väg 56 förbi korsningen.

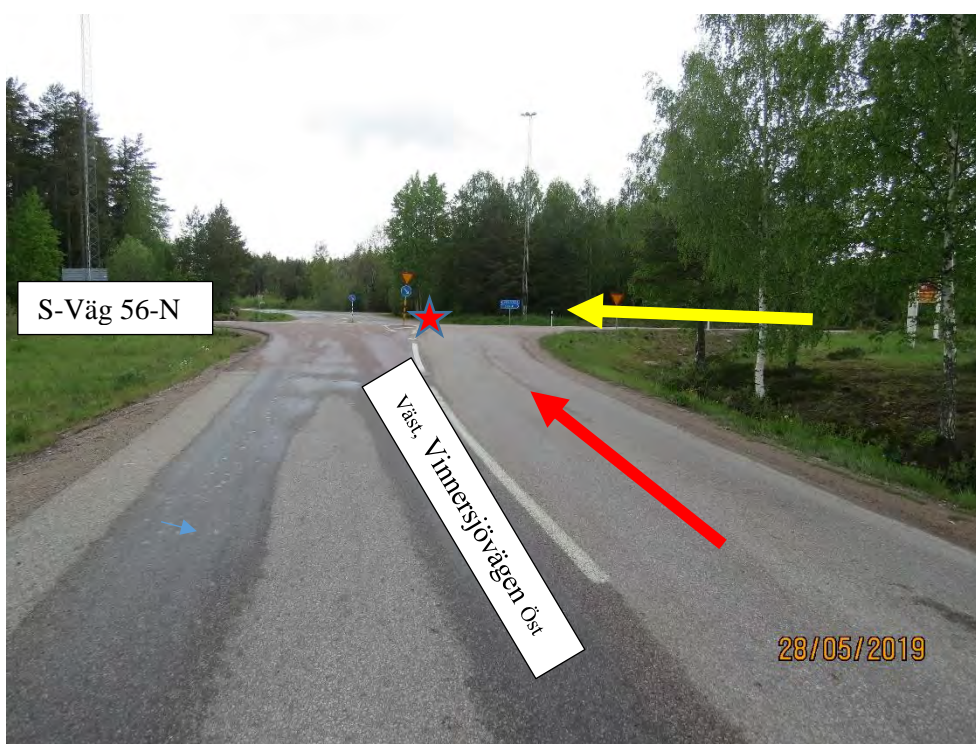
Två personer färdas i personbilen på Vannersjövägen västerut och ska passera väg 56 för att sedan troligen fortsätta på Vannersjövägen efter korsningen (se bild 2). Personbilen som ska lämna företräde kör rakt ut i korsningen, samtidigt kommer en lastbil på väg 56 och kör söderut. Lastbilen kör in i sidan på personbilen (se bild 3). Kollisionen är kraftig och personbilen far ned i diket (se bild 4).

*Bild 2: Röda pilen visar den väg personbilen kommer körande på Vannersjövägen. gula pilen visar den väg lastbilen kör på väg 56. Röda stjärnan visar kollisionplatsen.*

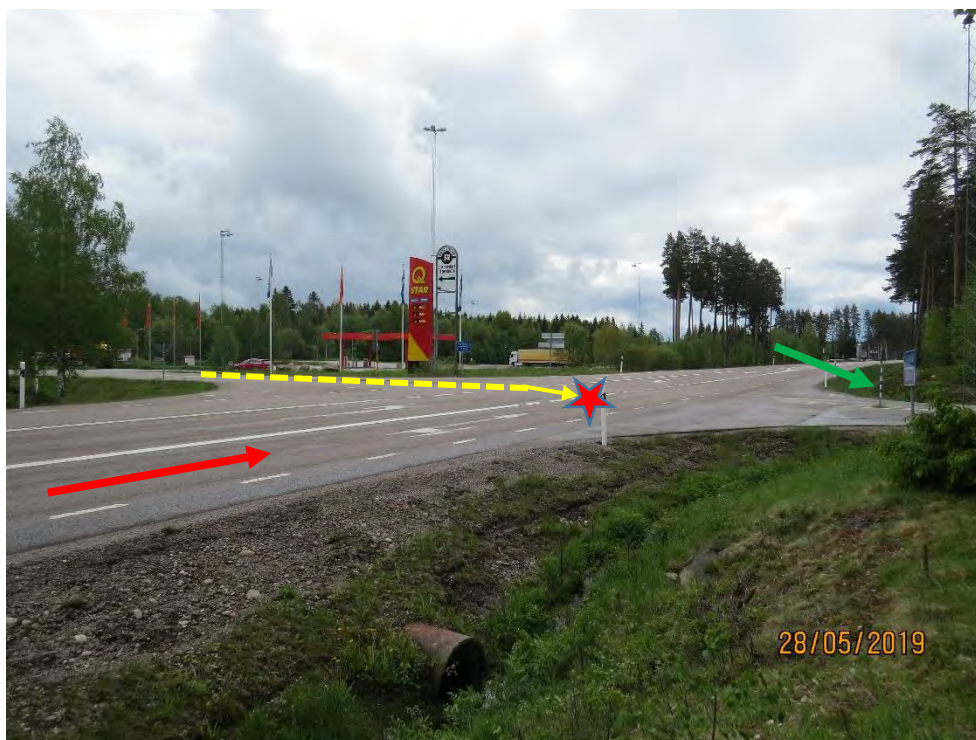
*Bild 3: Röda pilen visar från vilket håll lastbilen kom och gula streckade linjen visar var personbilen kom ifrån. Röda stjärnan visar kollisionplatsen. Gröna pilen visar personbilens slutläge.*

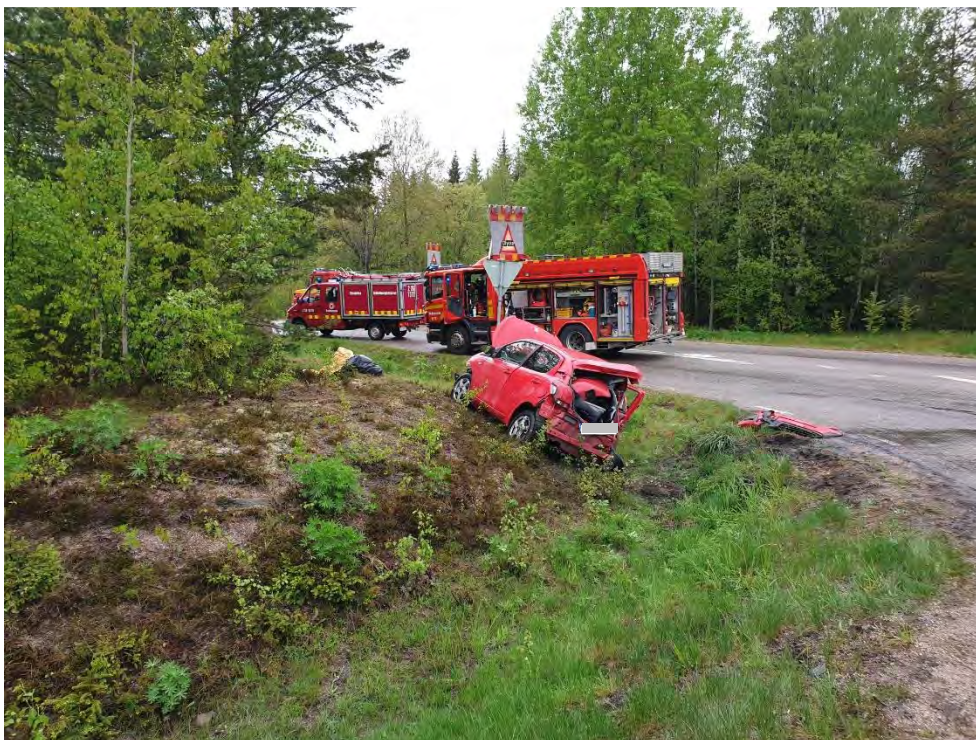
*Bild 4: Personbilens slutliga placering.*
