# Olycksutredning

*Dödsbrand [REDACTED], Kungälv kommun  
2018-03-10*

Dödsbrand [REDACTED], Kungälv Kommun  
2017-03-10

Referens Händelserapport: 2018000147  
SOS Ärendenummer: 19.7246118.2

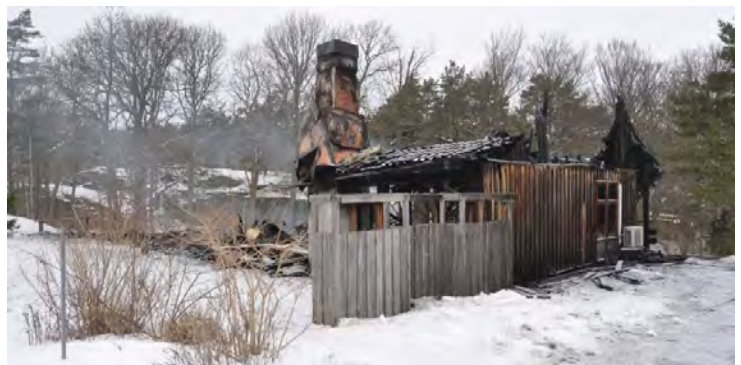
En kvinna, 88 år omkom i branden. Tre ytterväggar runt kök och vardagsrum samt murstock blev kvar. (Taket hade dock rasat i berörd del.) Resterande del av huset brann ner totalt. (Bild 2)

Bild 2. Visar vad som fanns kvar av huset efter branden. Foto Polisen.

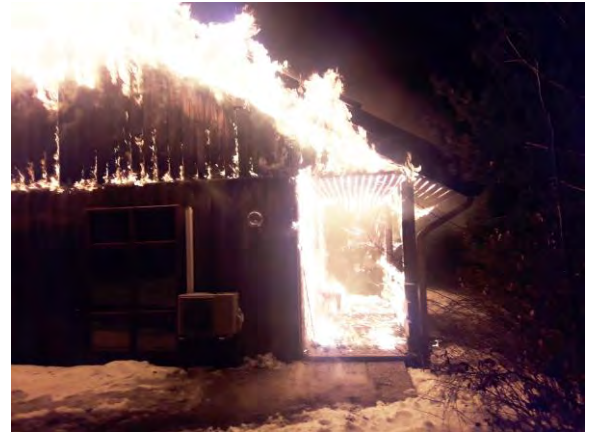
I detta läge brann andra våningen med sticklågor och rök från hela takfoten. Hela bottenvåningen var rökfylld och ingen sikt. (Bild 3)

Bild 3. Visar hur brandförloppet var klockan 19:26, enligt kamerans tidsangivelse. Foto BORF.

En ny riskbedömning gjordes av RL. En övertändning var troligen nära på första plan. Bärigheten i yttertaket samt bjälklaget mellan första och andra våning var påverkat och kritisk. Något liv att rädda kunde inte finnas kvar i rådande miljö. Invändig rökdykning avbröts omedelbart.

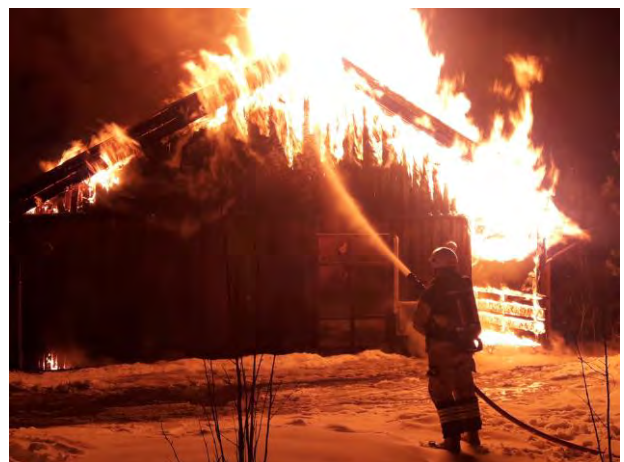
Kodes brandmän la ut egen slang och angrep branden från andra sidan av huset. Brandmännen blev informerade om att hålla avstånd från fasadväggen och murstocken ifall det skulle rasa mot dom. (Bild 4)

Bild 4. Visar vattenbegjutning på husets ena gavel kl.19:30, enligt kamerans tidsangivelse. Foto BORF.

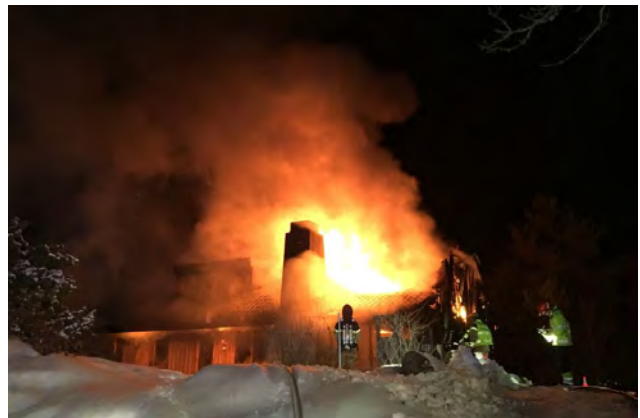
Där kvinnan låg var bjälklaget i innertaket till vardagsrummet avbrunnet och hängde ner. Brandmännen kunde inte gå in och hämta kvinnan. Rasrisken var för stor.

Kvinnan fick ligga kvar. RL fattade ett nytt MMI. Insatsen fokuserades på att släcka runtomkring där kvinnan låg. Resterande del av byggnaden fick brinna upp då det inte fanns något kvar att rädda av byggnaden, enligt RL. (Bild 5)

Bild 5: Visar hur brandförloppet såg ut klockan 19:56. Foto Polisen
