RÄDDNINGSTJÄNSTEN MJÖLBY

Olycksundersökning Brand i villa

Mjölby tätort

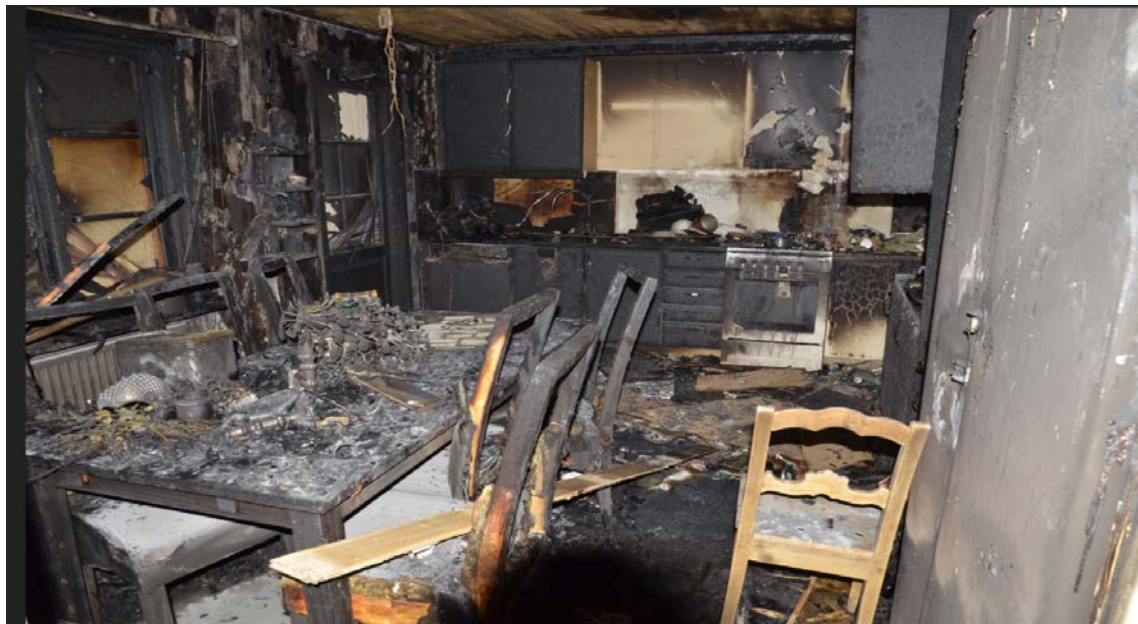
Under förmiddagen hade ägaren planerat att baka. Hon satte på ugnen och skulle smälta matfett på spisen då hon insåg att det inte fanns någon ström. Samtidigt ringde telefonen och ägaren bestämde träff med en person och gick hemifrån. Strömavbrottet orsakades av ett planerat arbete av elbolaget. När strömmen åter slogs på hade ägaren lämnat huset och kastrullen med matfettet stod kvar på den påslagna spisen. Ägaren hade ingen tanke på det förrän hon återvände till huset och såg brandröken.

Branden startade på spisen i en kastrull med matfett.

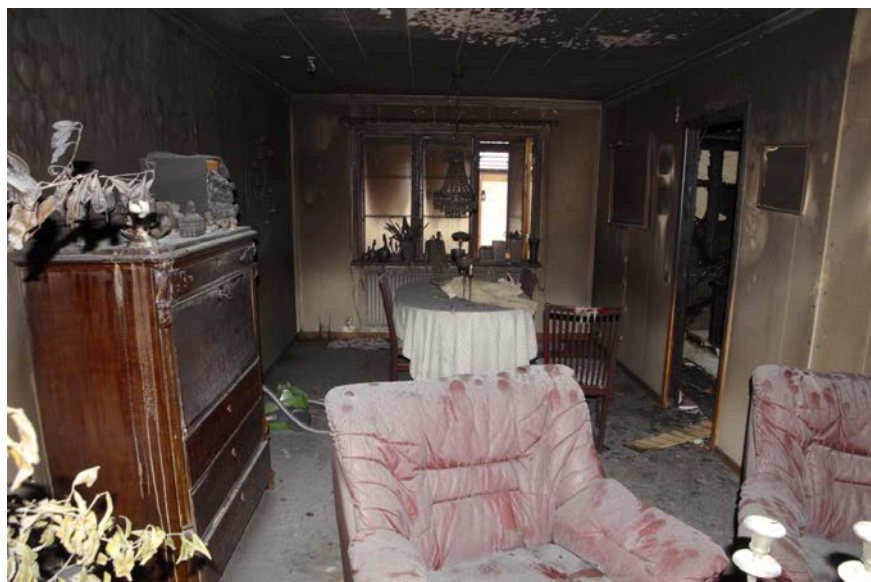
Matsal i anslutning till köket.

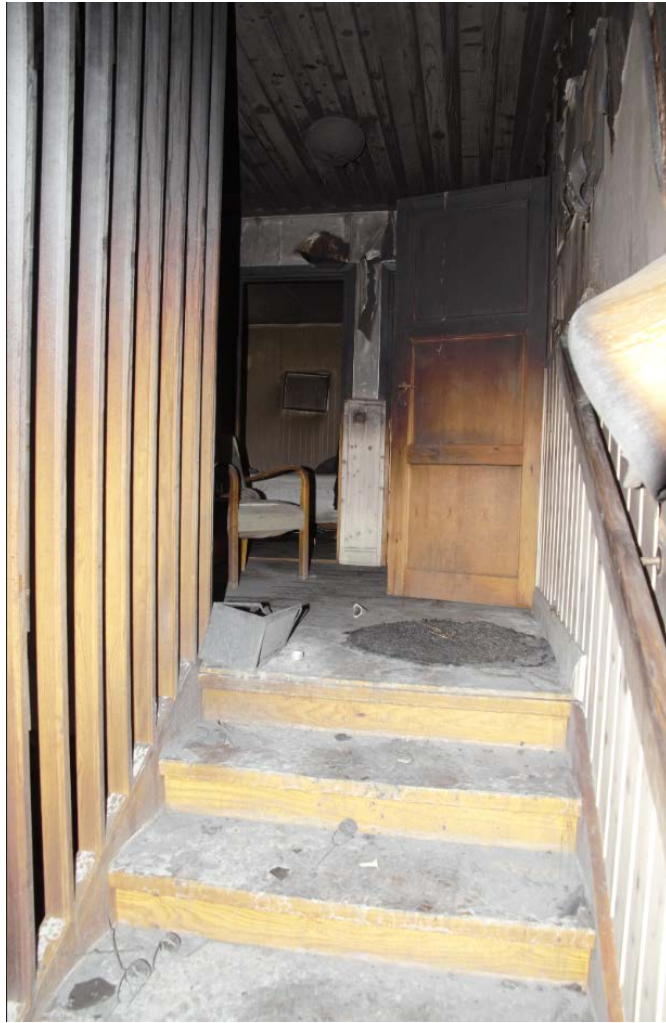
Hela huset blev rök- och sotskadat.
