RÄDDNINGSTJÄNSTEN SYD

Förundersökning

Brand i garage/förråd, [REDACTED] Lund
2019-04-24

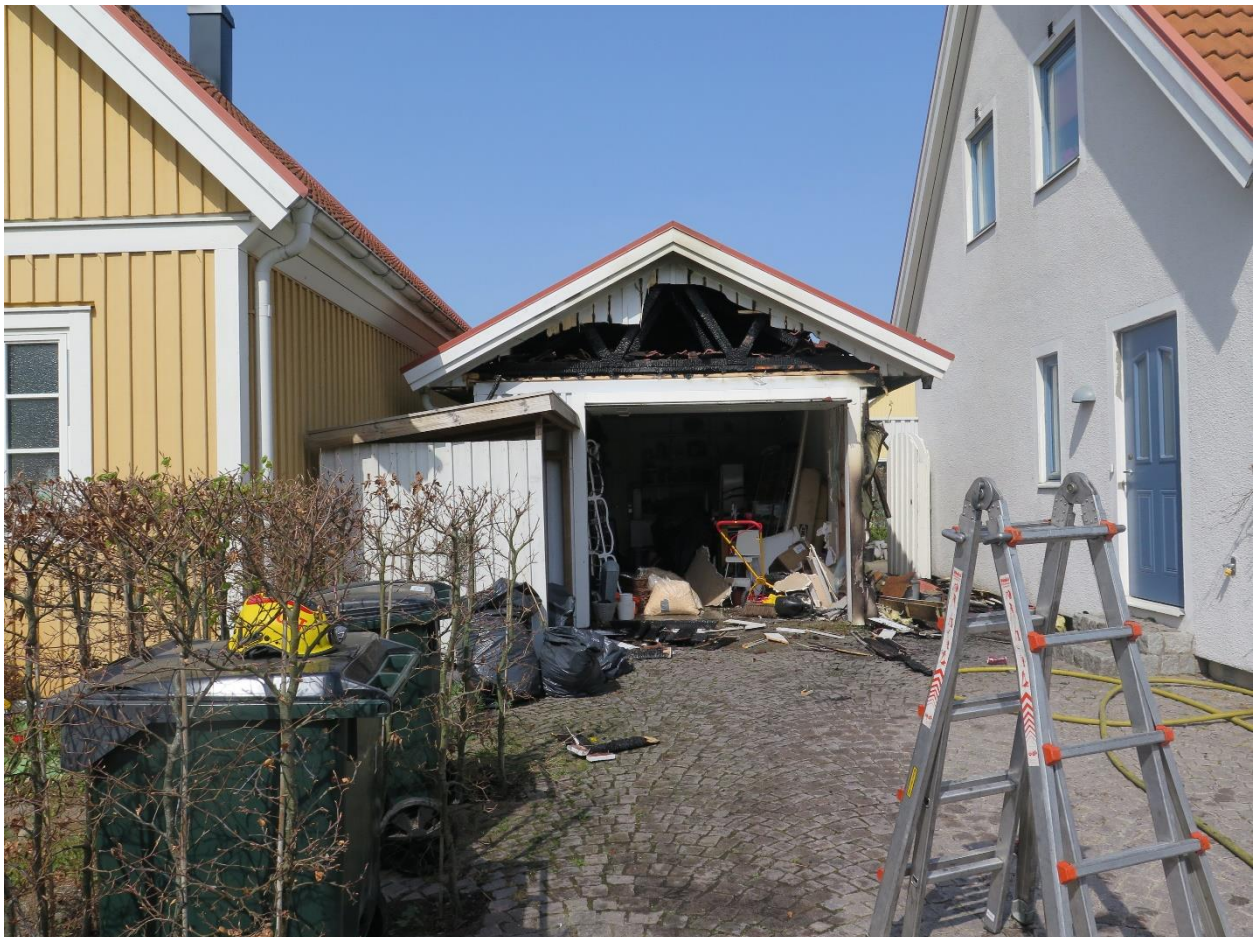
Byggnaden är en komplementbyggnad innehållande garage/förråd. Den är uppförd i träkonstruktion och har träfasad. Byggnaden ligger mindre än en meter från grannvillan som också är uppförd med träkonstruktion och träfasad.

Byggnaden är delvis brandskadad, främst främre högra delen samt övre delen och takkonstruktionen. Sotskador finns i hela byggnaden. Små sotskador på grannens fasad. Inga övriga skador.

Brandens orsak har inte gått att fastställa men en boende har berättat för räddningstjänstpersonal att hon rökte på morgonen och fimpade i nederkant av stupröret på höger sida om garaget. Att branden har startat i det området bedöms som troligt med tanke på brandskadorna, uppgifter från insatschefen samt berättelsen från den boende.
