RÄDDNINGSTJÄNSTEN SYD

## Förundersökning

**Brand i miljöstation Stralsundsvägen 90, Lund  
2019-04-29**

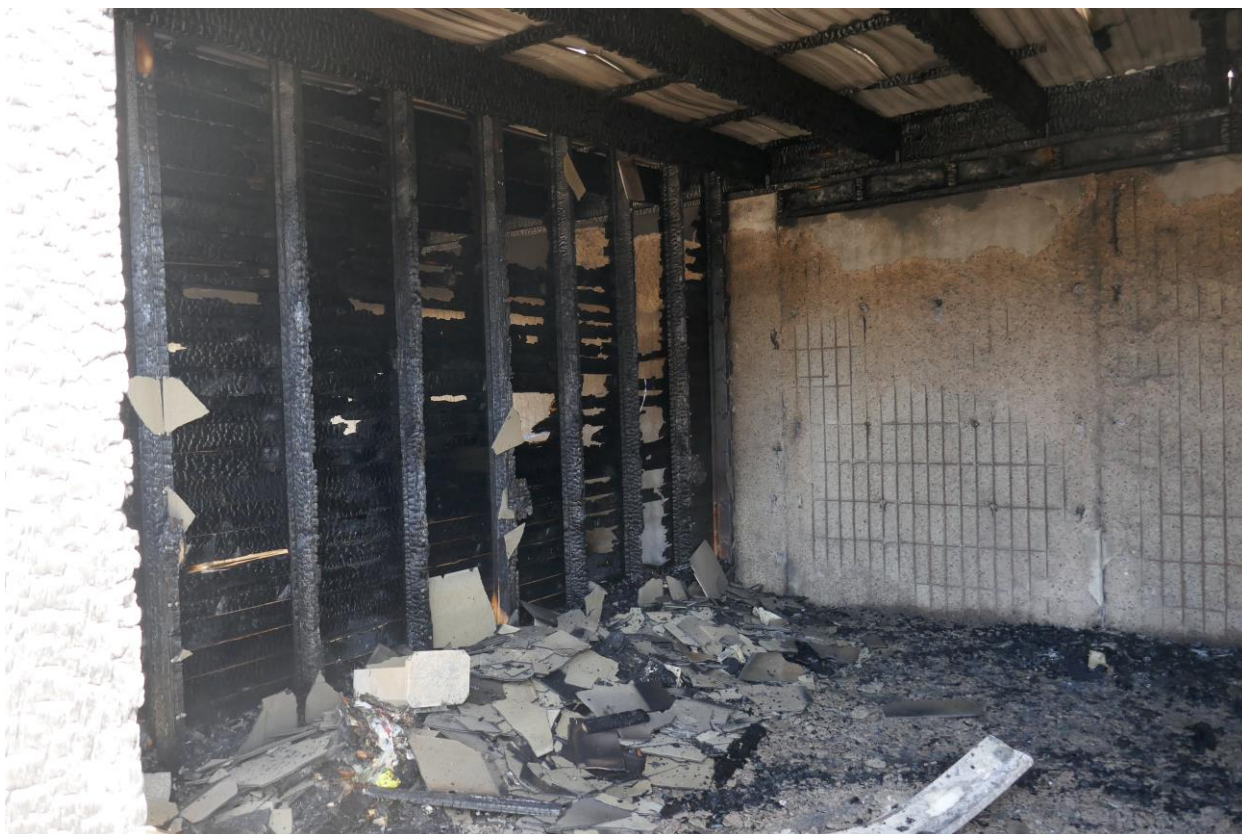
Miljöstationen fick kraftiga brandskador (foto 1). Garagebyggnaden fick brandskador (foto 2). Flertalet bilar fick brandskador (foto 3).

Foto 1. Brandskador på väggar och tak inne i miljöhuset.

- samfällighetsföreningen Rügen 6 flyttar miljöstationen från garaget till en fristående byggnad.
- miljöstationens väggar och tak ska vara av obrännbart material och kompletteras med en pulver sprinkler som löser ut vid en eventuell brand.
- dörren till miljöstationen ska förses med lås för att säkerställa att enbart de boende har tillgång till miljöstationen.
- Om föreningen väljer att återuppbygga miljöstationen på samma ställe bör den brandtekniska avskiljningen förstärkas så att gällande bygglagstiftning uppfylls, även i detta fall rekommenderas installation av pulver sprinklers.

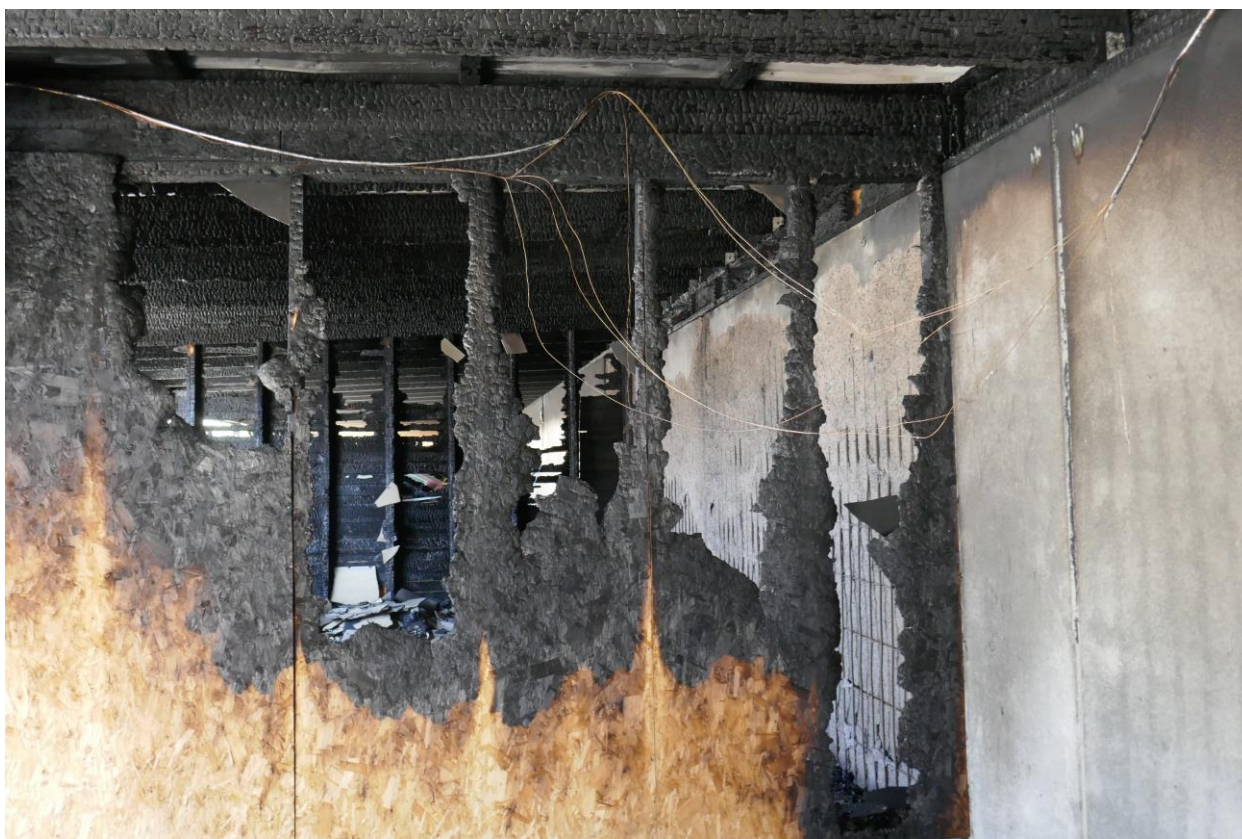
Foto 2. Brandskador på väggar i garaget.

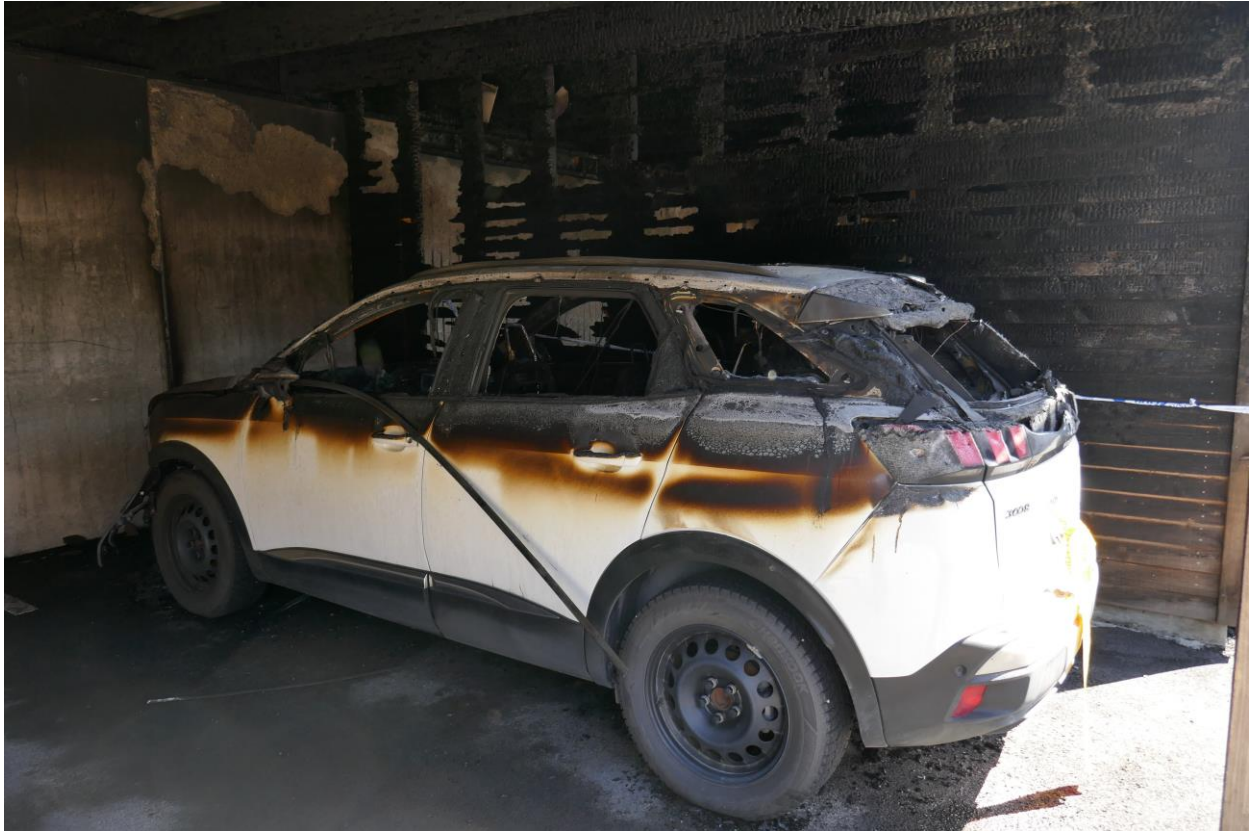
Foto 3. Brandskador på personbil parkerad i carport tnorr om miljöhuset.
