Förundersökning

Brand i studentboende [REDACTED]
2019-05-13

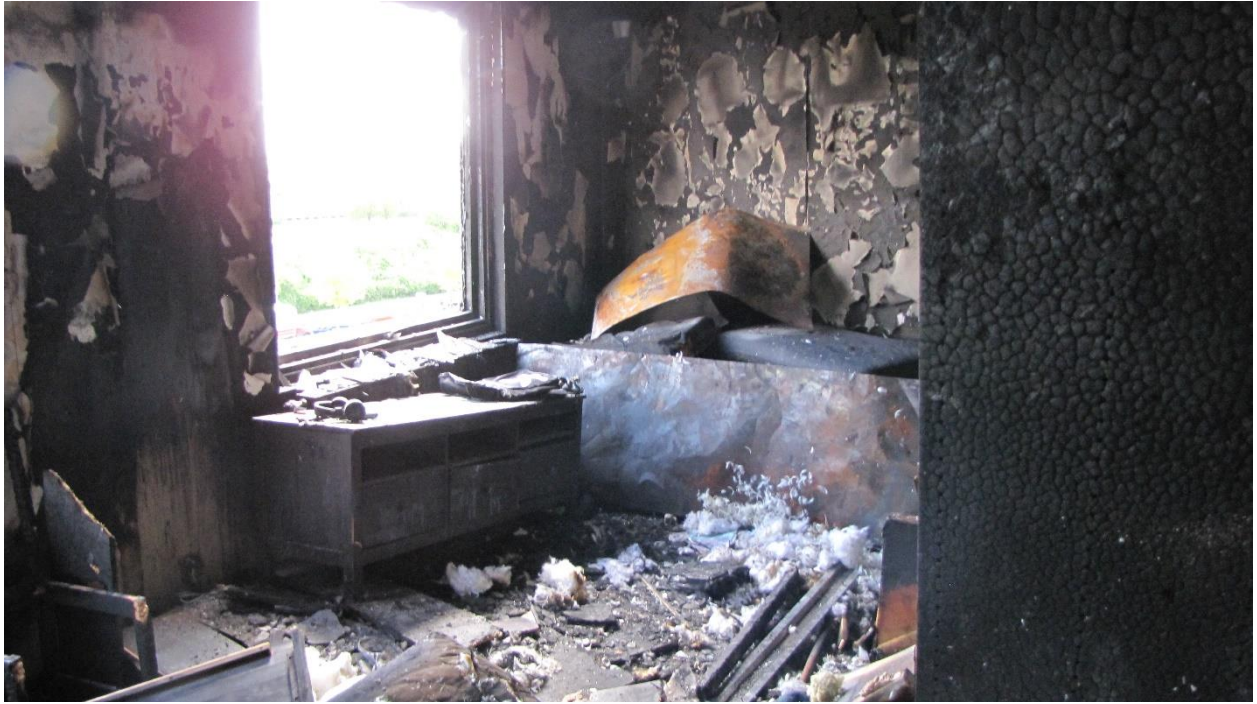
Lägenheten fick kraftiga brandskador (foto 1) likaså fick delar av trapphuset kraftiga brandskador (foto 2). Det finns även dörrar intill annan lägenhet som brandskadades.

Foto 1. Kraftiga brandskador i lägenheten.

Utredaren föreslår ingen vidare utredning av ärendet. Dock kan lärdomar ifrån denna brand och tidigare bränder i studentboende att det inte är ovanligt med ett flyktbeteende i samband med brand. En fungerande dörrstängare hade förmodligen medfört att branden hade stannat i lägenheten och inte orsakat lika kraftiga skador i lägenheten. Likaså hade trapphuset inte blivit lika skadat.

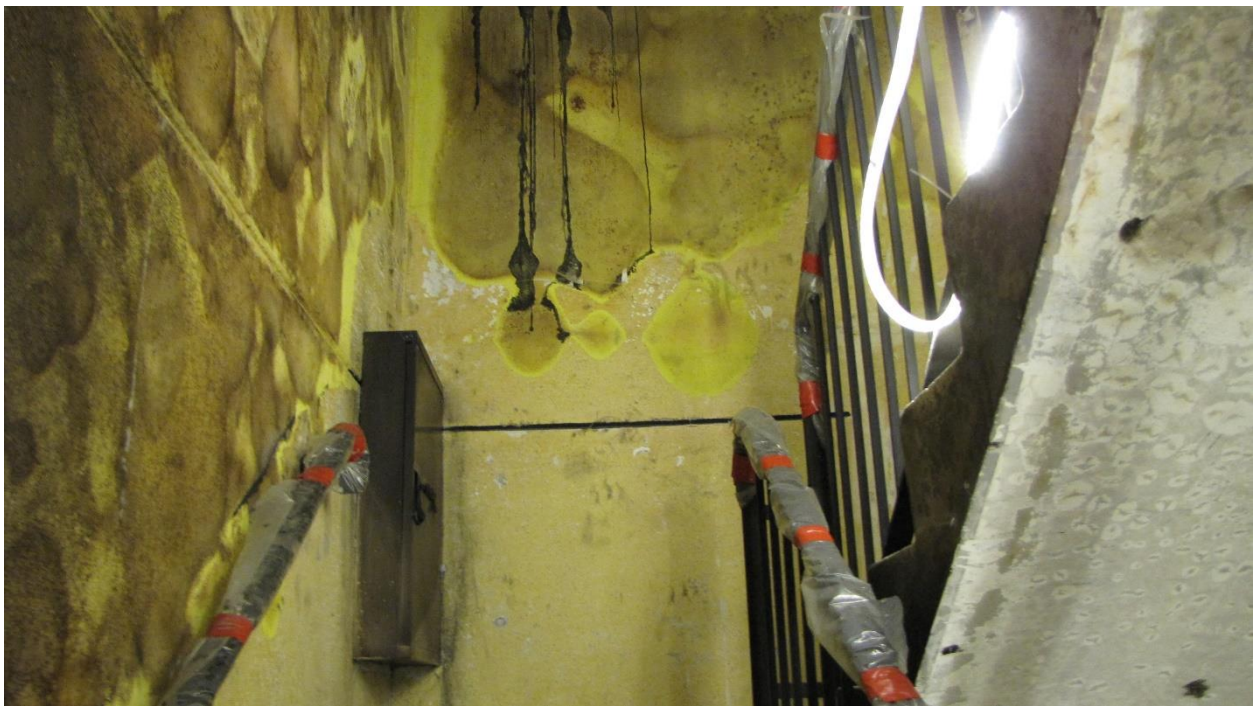
Foto 2. Kraftiga brandskador i delar av trapphuset.
