BRANDUTREDNINGSPROTOKOLL

Datum: 2017-12-08
Vår referens: Kenneth Persson
Dnr: 2018-000081
Er referens: Landskrona Räddningstjänst

Uppdragsgivare: Landskrona Räddningstjänst
Uppdrag: Brandutredning pga dödsfall
Undersökningen utförd: 2017-12-13
Bilagor:
1. Händelserapport
2. Foto
3. Tidslinje
4. Insatsutvärdering

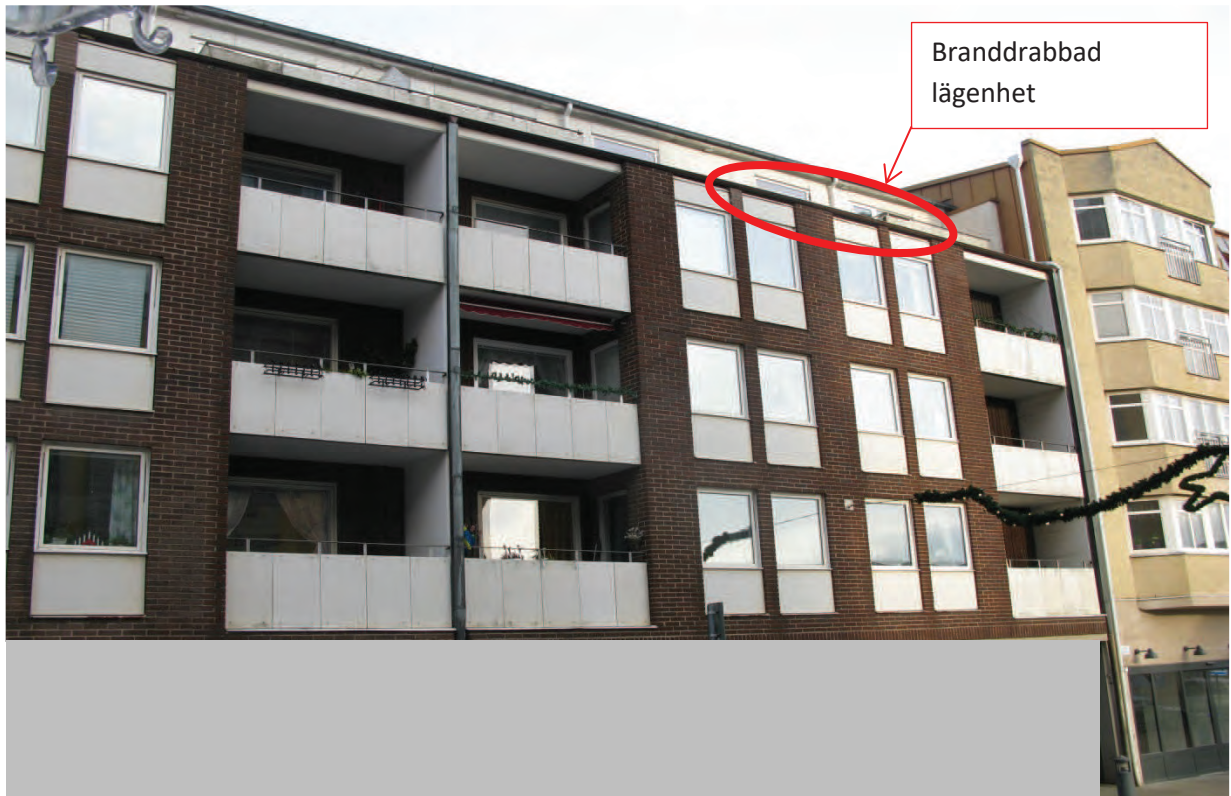
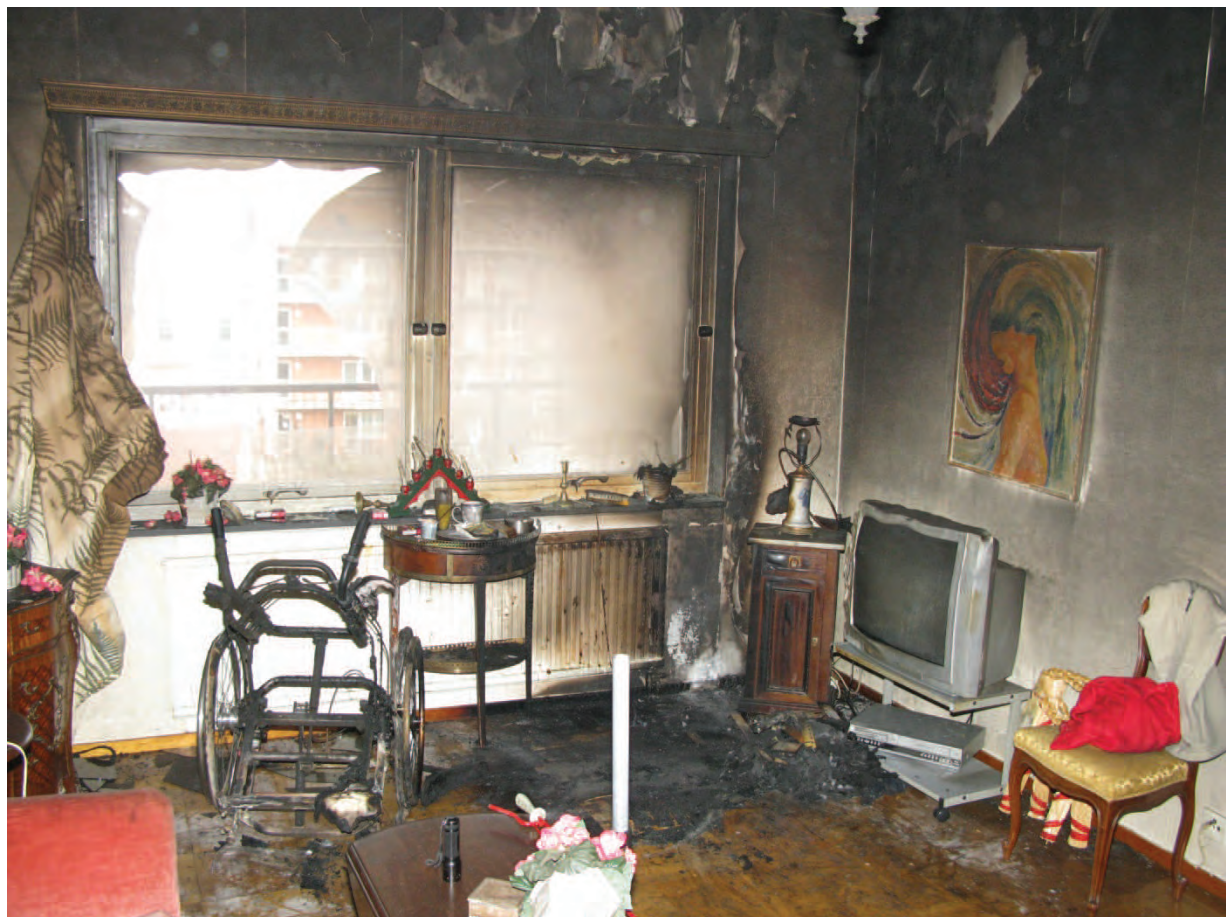
Bilaga 2 Foto

Rök och sotskador i hela lägenheten. Brandskador på golv, vägg och i lite inventarier där personen satt i vardagsrummet.

Branden har varit koncentrerad till rullstolen där personen satt i.

Trolig brandorsak är att en cigarett har tappats ner på en fleecefilt som befann sig på armstödet på rullstolen.
